# Besiktningsprotokoll

Anticimex Försäkringsbesiktning i samarbete med Fastighetsbyrån

| Fastighetsadress:<br>Landsvägen 188 | |

| Besiktningsdatum:<br>2025-07-21 | Protokollnummer:<br>69116406 |

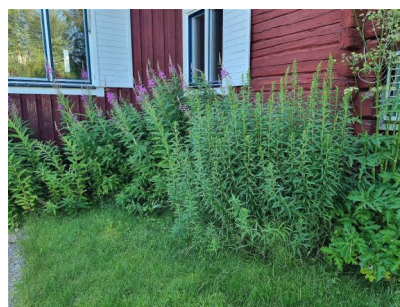
Växter finns i anslutning till grundmur.

När det finns rabatter och växter nära grundmuren finns risk att fukt stannar kvar i väggarna. Detta kan i sin tur orsaka invändiga fuktskador. Växternas rötter kan också skada grundmuren och sätta dräneringsledningen ur funktion.

Området närmast huset rekommenderas att vara fritt från växtlighet.

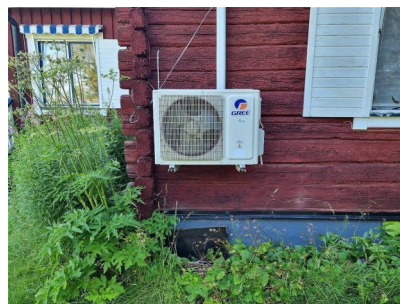
Kondensvatten från luftvärmepumpens utedel leds inte bort från husgrunden.

Detta medför ökad risk för att vatten tränger in i anslutande konstruktioner, vilket i sin tur kan leda till fuktnrelaterade skador. Observera att besiktning av byggnadens värmesystem eller värmepumpen inte har ingått i uppdraget.

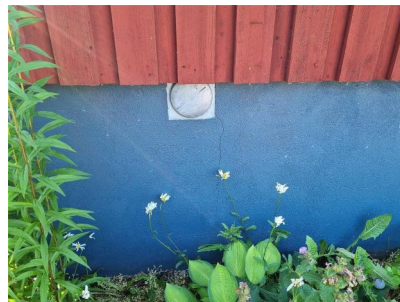
Sprickor finns i sockel.

Dessa bedöms inte ha lett till bakomliggande skador.

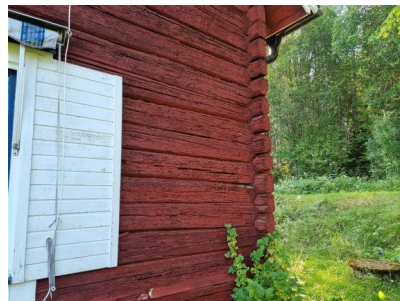
Fasadpanel och timmerstommen är behov av underhåll.

Färgsläpp och rötskador finns i timmerstommen och i timmerknutar.

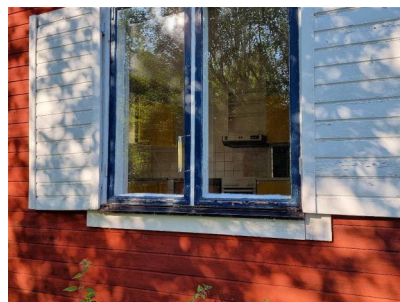
Fönster är i behov av målning/underhåll/bytas.

Fönsterbågar och fönsterkarmar där målningsbehov finns riskerar att få fukt- och rötskador på grund av sämre vattenavvisande förmåga.

För att öka livslängden på fönster rekommenderas målning och underhåll.

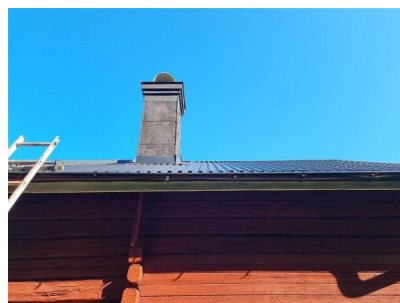
Lågpunkter och mindre skräp noterades i hängrännor.

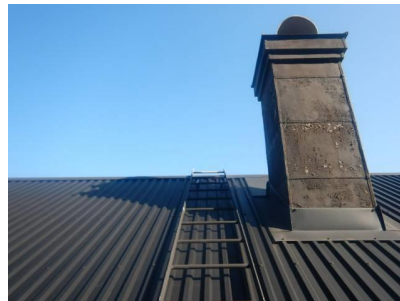
Taket är besiktat från takstegen.

Takplåten är fastsatt med klockspik som med tiden har förmåga av att släppa från underlaget med otätheter som följd. Risk att regn- eller smältvatten tränger ner i underliggande takkonstruktion och orsakar fuktrelaterade skador.

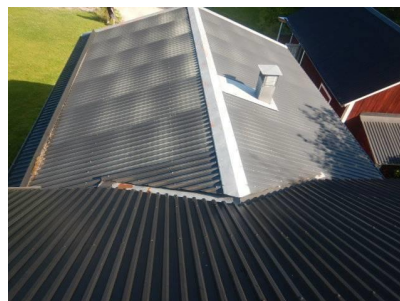
Färgsläpp och rostangrepp noterades i vinkelrännor.

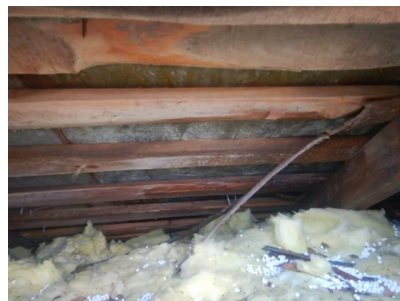
Vinden är endast besiktad från luckan.

Underlagstak/kondensskydd saknas.

Kondensvatten kan droppa ned och absorberas i isoleringens översta skikt och torkar då oftast utan att det leder till någon skada. Eftersom ett kondensskydd även leder bort vatten från smärre läckage, vid spikhål, skarvar och dylikt, ställs större krav på yttertaketets täthet om kondensskydd saknas. När kondensskydd saknas finns en ökad risk för fuktskador i de omkringliggande konstruktionerna.

Vid kontroll av vinden innanför luckan uppmättes fuktvärden under kritisk fuktnivå för mikrobiell tillväxt och en normal lukt upplevdes. Fuktkvoten i underlagstak/takbjälkar uppmättes till 8 %.

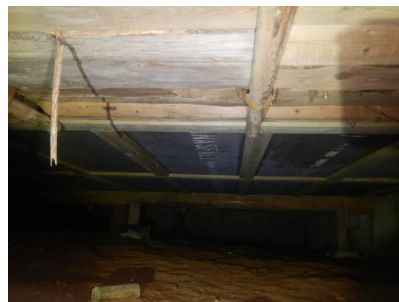
Vid kontroll av konstruktion i krypgrund noterades fuktvärden över kritisk fuktnivå och det förekommer mikrobiell påväxt.

De höga fuktvärdena och den mikrobiella påväxten innebär att grundens klimat under delar av året är för fuktigt. Detta kan i förlängningen leda till rötskador i konstruktionen. För att undvika detta så måste krypgrundens klimat bli torrare. Fuktkvoten uppmättes till 22 %.

Risk för mikrobiell tillväxt föreligger om den relativa fuktigheten (RF) i den omgivande luften är över 75 % vilket i furuvirke motsvarar en fuktkvot (FK) på 17 %.

Det här huset är byggt 1918 och är tillbyggt 1983 och grunden är en uteluftsventilerad kryppgrund. I och med att grunden ventileras med uteluft blir temperaturskillnaden mellan luften i grunden och den luft som tas in via ventiler i grundmuren så stora att det kan uppstå fuktrelaterade skador. Vid besiktningen noterades mikrobiell påväxt på undersidan av golvbjälklaget (blindbotten) och fuktkvoten uppmättes till 22 %. Den upptäckta mikrobiella påväxten på bjälklagets undersida indikerar att grunden delar av året är så fuktig att mikroorganismer utvecklas. För att undvika detta så måste grundens klimat bli torrare. Rekommenderas en kryppgrundsavfuktare installeras i kryppgrunden.

För att undvika detta så måste grundens klimat bli torrare. Läs Anticimex faktablad om uteluftsventilerade krypgrunder för tips och råd.

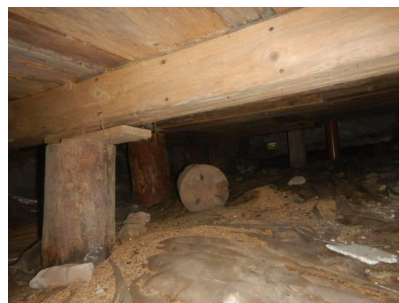
Organiskt material finns i utrymmet.

När man har organiskt material i en fuktig miljö finns en ökad risk för mikrobiell tillväxt (angrepp av mikroorganismer). Detta kan i sin tur leda till att mikrobiell lukt sprids till boendemiljön.

Fuktskydd saknas under stöttor till blindbotten. Risk för fuktuppsug och bärighet kan försämrats.

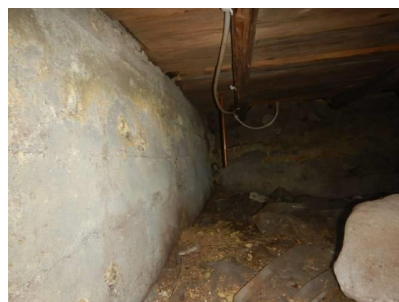
Skvallerrör från varmvattenberedaren leds ner till grunden.

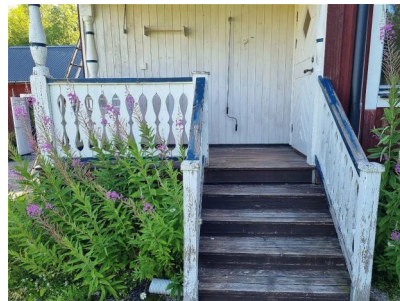
Farstukvisten är behov av underhåll. Färgsläpp och rötskador noterades.

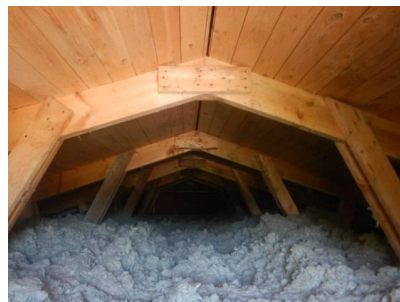
Inget att notera.

Vinden är endast besiktad från luckan då landgång saknas.

Vid kontroll av vinden uppmättes fuktvärden under kritisk fuktnivå för mikrobiell tillväxt och en normal lukt upplevdes.

Fuktkvoten i underlagstak/takbjälkar uppmättes till 8 %.

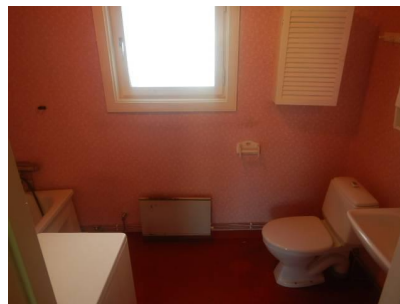
Våutrymmet har äldre yt-/tätskikt.

Utrymmet är äldre och har passerat tiden för sin tekniska livslängd.

Renovering av utrymmet rekommenderas. Kontakta en behörig våtrumsentreprenör för en renovering. I samband med renoveringen bör omkringliggande konstruktioner kontrolleras för att upptäcka eventuella följdskador.

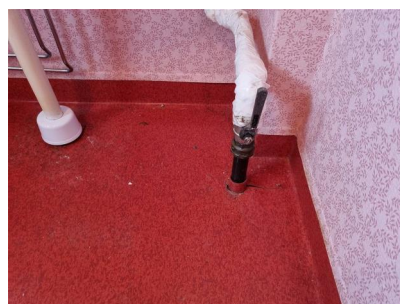
Rör genomföring finns i golv. Otätheter finns i mattan.

Rör genomföringar i golvet medför en ökad risk för att vatten tränger ner i omkringliggande konstruktioner och orsakar fuktskador. Vid uppbyggnaden av utrymmet var detta tillåtet och utförandet anses därför vara fackmässigt utfört. I dagens branschregler är detta inte längre tillåtet.

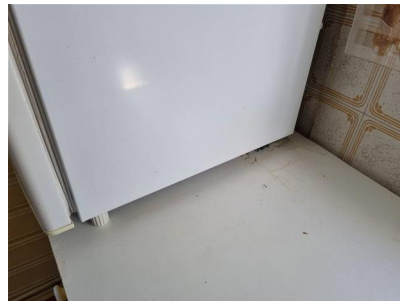
Fuktskydd saknas under vitvaror och i diskbänkskåp. Bänkskivan är fuktskadad.

Utan fuktskydd är det svårt att upptäcka läckage. Vatten kan då tränga in i omkringliggande konstruktioner och orsaka fuktskador.

För att upptäcka eventuella läckage, installera ett fuktskydd.

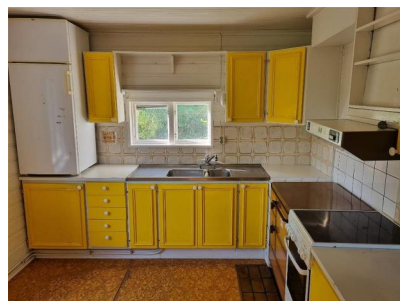
Fuktindikering i utrymmet gav inga förhöjda fuktindikationer.

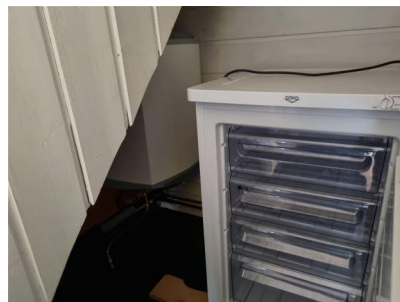
Varmvattenberedaren är olämpligt placerad. Se punkt krypgrund.

När varmvattenberedaren finns i ett utrymme utan tätskikt ökar risken för fuktrelaterade skador i omkringliggande konstruktioner vid ett läckage.

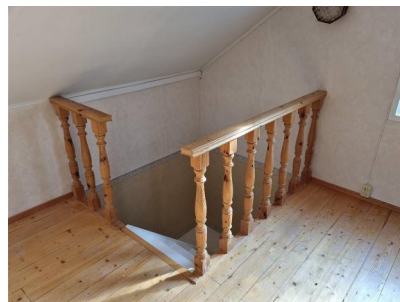
Räckeshöjd är låg och svajar något.
