# Besiktningsprotokoll

Anticimex Försäkringsbesiktning i samarbete med Fastighetsbyrån

| Fastighetsadress:<br>Dragonvägen 7 | |

| Besiktningsdatum:<br>2025-07-21 | Protokollnummer:<br>69105315 |

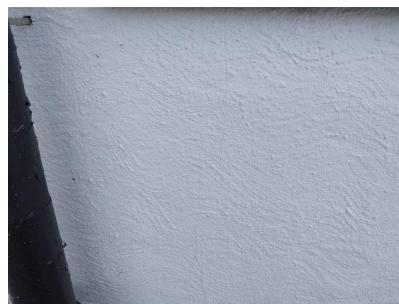
Sprickor finns i sockel.

Dessa bedöms inte ha lett till bakomliggande skador.

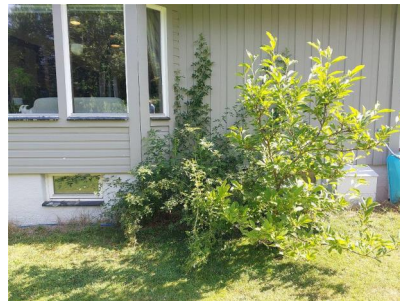
Växter finns i anslutning till byggnaden.

När det finns rabatter och växter nära byggnaden finns risk att fukt stannar kvar i väggarna. Detta kan i sin tur orsaka invändiga fuktskador. Växternas rötter kan också skada grundmuren och sätta dräneringsledningen ur funktion.

Området närmast huset rekommenderas att vara fritt från växtlighet.

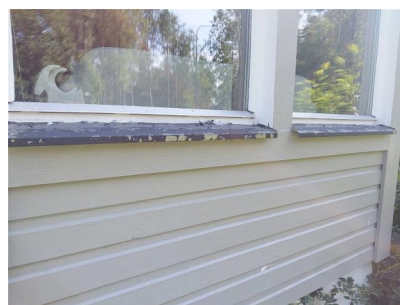
Färgsläpp förekommer på plåtbeslag/plåtdetaljer.

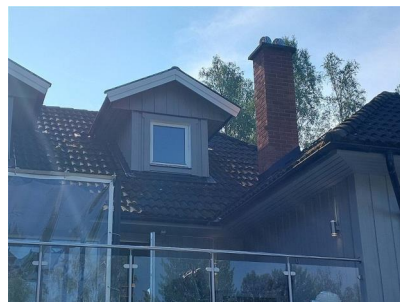
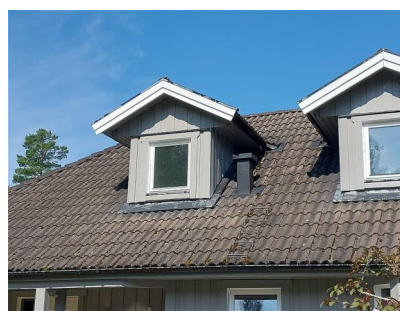
Yttertaket är äldre, mosspåväxt förekommer på takpannor. Äldre plåtbeslag/plåtdetaljer samt takfönster noterades på yttertaket.

Takpannor, plåtdetaljer och underlagstak har enligt vår bedömning en begränsad livslängd. Eftersom husets taktäckning är äldre har det ett minskat motstånd mot vatteninträngning. Detta i sin tur kan leda till fuktskador på träläkt och vidare ner i underliggande konstruktioner.

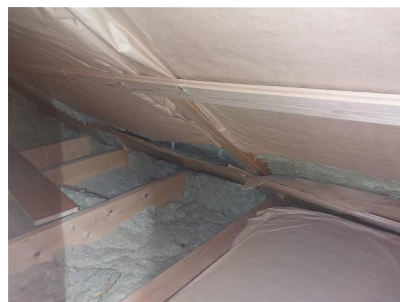
Vid kontroll av vindsutrymmena uppmättes fuktvärden under kritisk fuktnivå för mikrobiell tillväxt och en normal lukt upplevdes.

Fuktkvoten i takbjälkar uppmättes till mellan 8-9%. Det finns risk för mikrobiell tillväxt om den relativa fuktigheten (RF) i den omgivande luften är över 75 %. I furuvirke motsvarar det en fuktkvot (FK) på 17 %.

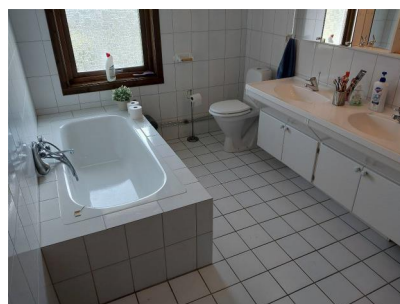
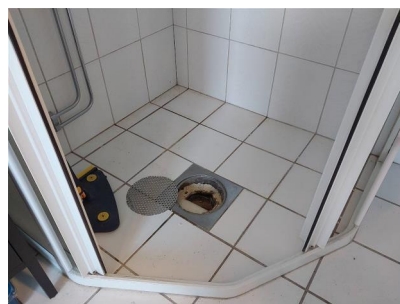
Våtrummet har äldre yt-/tätskikt. Tätskikt var ej synligt i golvbrunnen då bruk/fix är ivägen, klämring finns ej i brunnen. Spruckna kakel/klinkerplattor noterades i utrymmet. Fogsläpp förekommer mellan klinkerplattor i dusch samt att svagt/bristfälligt golvfall förekommer i utrymmet.

Eftersom funktionen, som innebär att ytskiktet/tätskiktet ska vara vattentätt, kan vara nedsatt finns en ökad risk att vatten tränger igenom ytskiktet/tätskiktet med vattenskador i omkringliggande konstruktioner som följd.

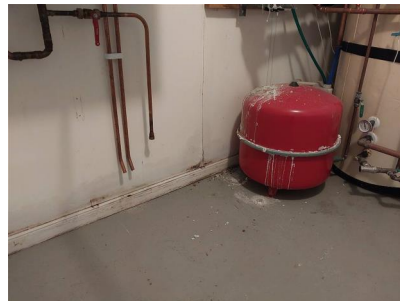
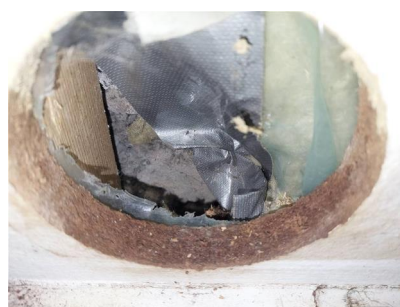
Förhöjda fuktvärden uppmättes i påreglade källarväggar i källaren samt att avvikande lukt kom att kännas från befintligt provhål i vägg. Skivbeklädnader på väggar är fuktpåverkade i nederkant i flertalet utrymmen.

Påreglade väggar i utrymmet är fuktpåverkade i nederkant, se även foton. Avvikande lukt kom även att kännas från provhål i vägg.

Kontroll av konstruktion samt fuktmätning utfördes i befintligt provhål i vägg.

Konstruktionen består av murad yttervägg, regelverk med isolering, plastfolie, väggskiva.

Fuktkvoter uppmättes i nedre kant av regel/skivbeklädnader till mellan 21-23%. Det finns risk för mikrobiell tillväxt om den relativa fuktigheten (RF) i den omgivande luften är över 75 %. I furuvirke motsvarar det en fuktkvot (FK) på 17 %.

För att utreda orsak till och omfattning av ovanstående noteringar rekommenderas att en fördjupad undersökning utförs.

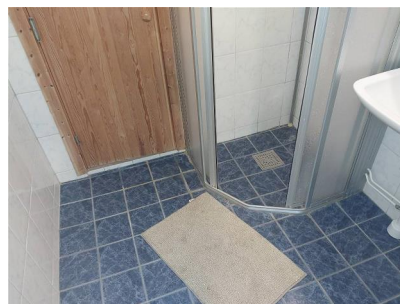
Våutrymmet har äldre yt-/tätskikt. Bom ljud förekommer från klinkerplattor på golv. Golvbrunnen är ej utbytt i samband med renovering.

Eftersom funktionen, som innebär att ytskiktet/tätskiktet ska vara vattentätt, kan vara nedsatt finns en ökad risk att vatten tränger igenom ytskiktet/tätskiktet med vattenskador i omkringliggande konstruktioner som följd.

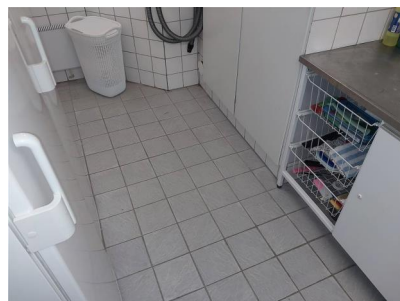
Våutrymmet har äldre yt-/tätskikt. Bom ljud förekommer från klinkerplattor på golv.

Eftersom funktionen, som innebär att ytskiktet/tätskiktet ska vara vattentätt, kan vara nedsatt finns en ökad risk att vatten tränger igenom ytskiktet/tätskiktet med vattenskador i omkringliggande konstruktioner som följd.

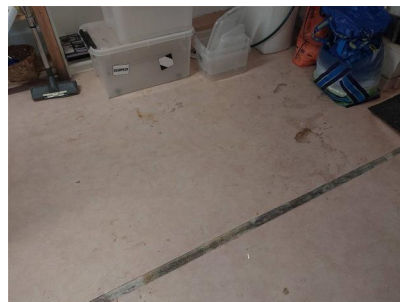
Våutrymmet har äldre yt-/tätskikt. Plastmatta är trasig/lös (isärdragen) på vissa ställen, se även foto.

Eftersom funktionen, som innebär att ytskiktet/tätskiktet ska vara vattentätt, kan vara nedsatt finns en ökad risk att vatten tränger igenom ytskiktet/tätskiktet med vattenskador i omkringliggande konstruktioner som följd.

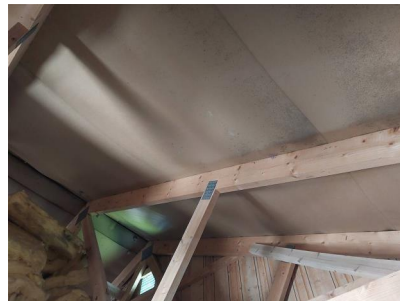
Underlagstaket består av masonitskivor. Fläckar/missfärgningar förekommer på masonitskivorna.

Eftersom underlagstaket består av masonitskivor utan yttre täckning av papp under takbeklädningen, finns risk vid ogynnsam väderlek att regnvatten/snö tränger in i skivskarvar med läckage på vindsutrymmet som följd. Med tiden kan även masonitskivorna drabbas av fuktskador.

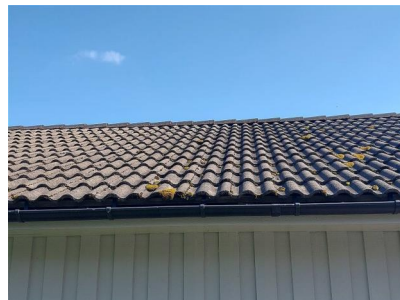
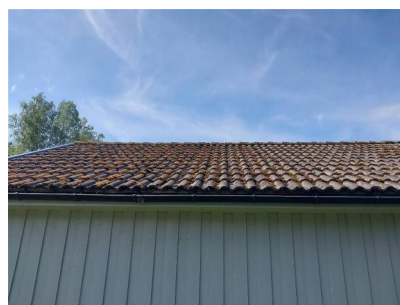
Yttertaket är äldre, mosspåväxt förekommer på takpannor.

Takpannor, plåtdetaljer och underlagstak har enligt vår bedömning en begränsad livslängd. Eftersom husets taktäckning är äldre har det ett minskat motstånd mot vatteninträngning. Detta i sin tur kan leda till fuktskador på träläkt och vidare ner i underliggande konstruktioner.

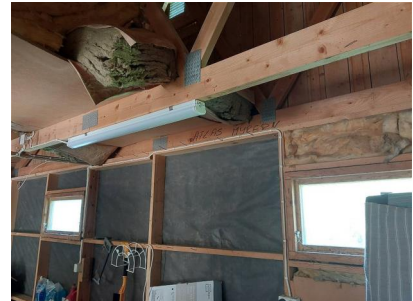
Garage är ej färdigställt invändigt, se foton.
