**Fastighetsuppgifter**

Selja 245:23

Klapparvägen 43

## Bilaga 1 för kontroll av valda konstruktioner

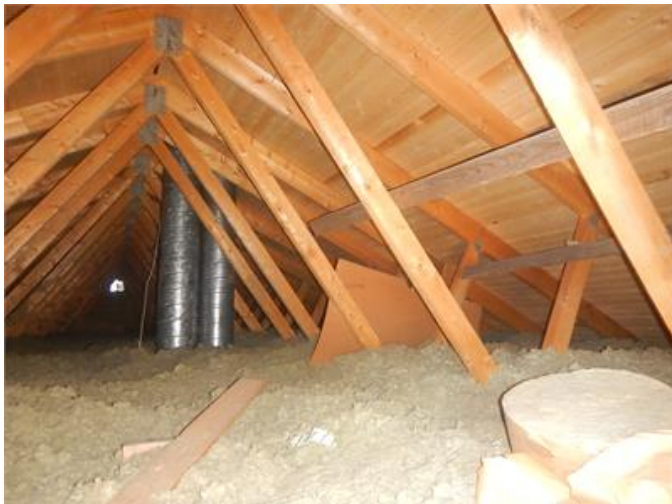
| Besiktningsresultat | | | | | |
|---|---|---|---|---|---|
| | | | | | Vinden besiktigades från luckans närhet pga. Avsaknad av landgång. |

Vy över vinden från luckans närhet.

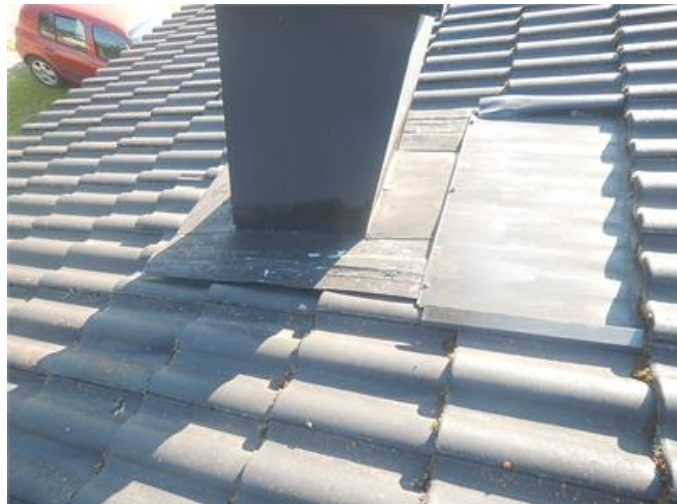
| Besiktningresultat | | | | | |
|---|---|---|---|---|---|
| Tak hus | | X | | | -Inga takfotsplåtar finns monterade, dock finns läktskydd.<br>-Nocktätning består av underlagsduk.<br>-Plåtdetaljer är målade och färgsläpp förekommer. |

Färgsläpp på plåtdetalj tak.

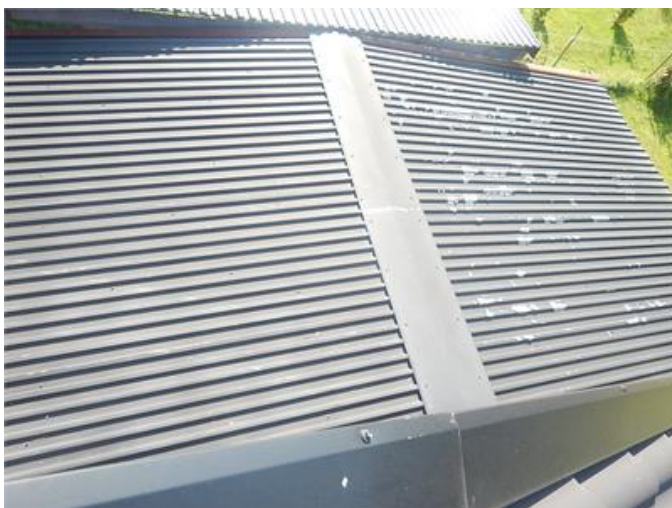
| Besiktningresultat | | | | | |
|---|---|---|---|---|---|
| Tak garage | | X | | | -Färgsläpp förekommer på plåtdetaljer.<br>-Taket har för låg lutning för beklädnad med plåt. |

Färgsläpp garagetak.

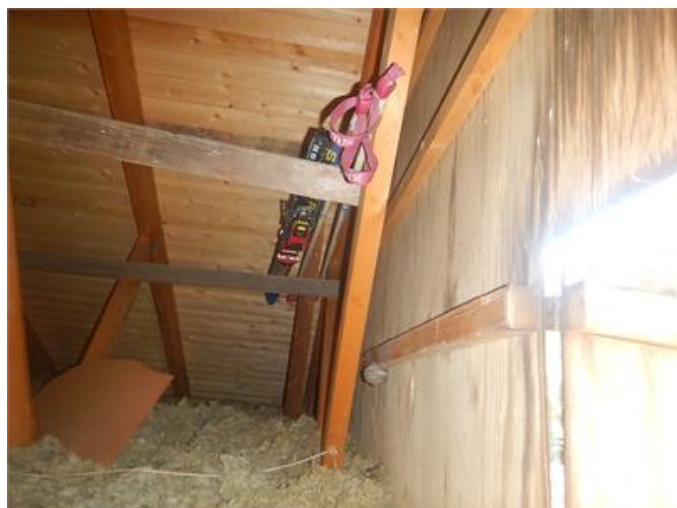
| Besiktningresultat | | | | | |
|---|---|---|---|---|---|
| Fasad | | X | | | -Utvändigt målade ytor har ett generellt underhållsbehov.<br>-Gavelspetsar är klent byggda, bågna något och är delvis fuktpåverkad på dess insida vilket bör kontrolleras. |

Vy över klen byggd gavelspets.

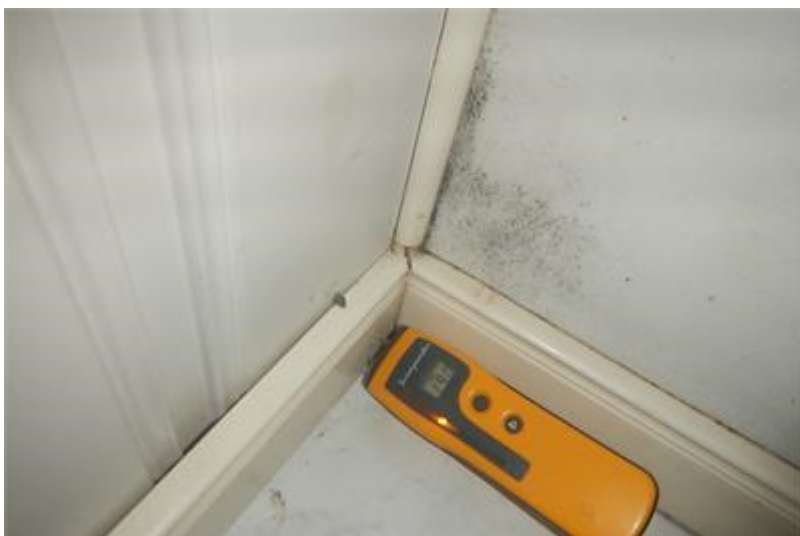
Vid fuktmätning som utfördes i de påreglade väggarna uppmättes fuktvärden över kritisk gräns i ytterhörn.

Fuktkvoten uppmättes till omkring 19-20% fk i innerväggspanel/golvsockel.

Det kritiska gränsvärdet för mikrobiell tillväxt brukar anges till ca 17% fuktkvot (FK).

Det rekommenderas att konstruktionerna rivs ut och ersätts med icke fuktkänsligt material.
