# Besiktningsprotokoll

Anticimex Försäkringsbesiktning i samarbete med Fastighetsbyrån

| Fastighetsadress:<br>Vallmovägen 7 | |

| Besiktningsdatum:<br>2025-07-16 | Protokollnummer:<br>69110115 |

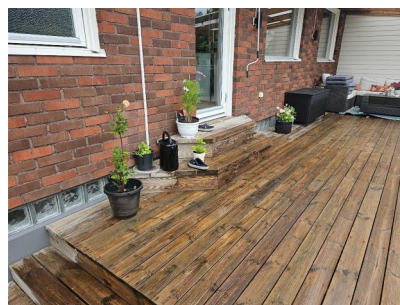
Delar av sockeln är obesiktad då altanen döljer den bakomliggande konstruktionen.

Inget att notera på synlig sockel.

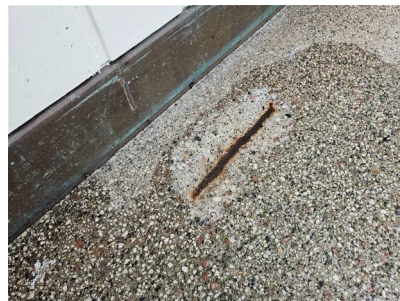
Lokal skada finns på trappbeläggning vid entrén.

Synlig armering är rostangripen.

Vi rekommenderar en fördjupad undersökning av byggherren för att bedöma orsak och omfattning samt lämplig åtgärd.

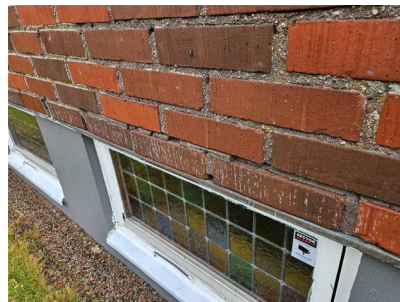
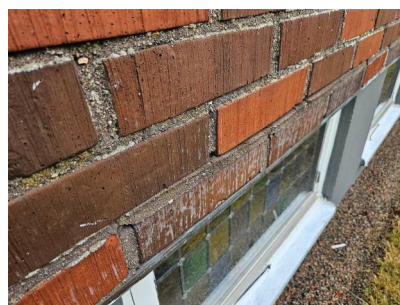
Sprickor/fogsläpp finns i tegelfasaden mot gavel.  
Tegelfasaden är äldre.

Vi rekommenderar en fördjupad undersökning av murare för att bedöma orsak och omfattning gällande sprickor/fogsläpp.

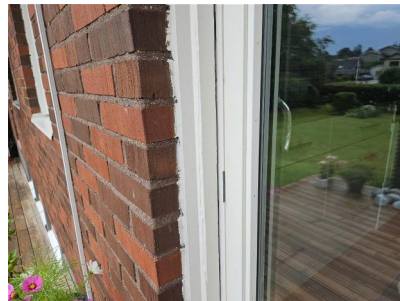
Dörrfoder är otätt mot dörrkarm

Eftersom dörrfoder är otäta finns risk att vatten rinner in i väggen vilket i sin tur kan leda till fuktskador i väggkonstruktionen.

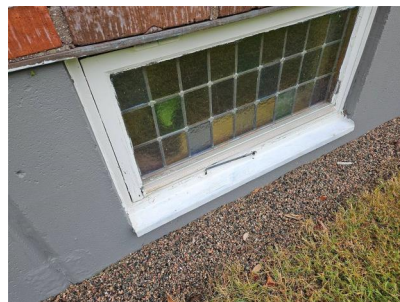
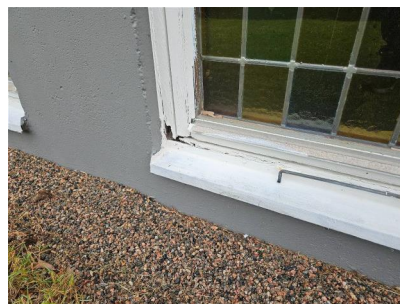
Rötskador finns i källarfönster.

Rötskadorna kan bero på olika saker, exempelvis bristfälligt underhåll, bakfall på fönsterbleck, målning, skruvar och beslag etc.

Vi rekommenderar en fördjupad undersökning av byggherren för att bedöma orsak och omfattning.

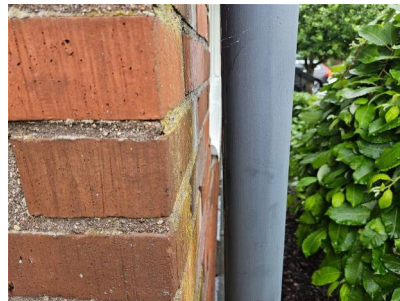
Fals på stuprör vänd mot fasad.

Falsen på stuprören kan med fördel vändas ut från fasaden för att lättare se om röret blivit skadat efter vinterns påfrestningar samt för att undvika skador på fasad vid ett eventuellt läckage.

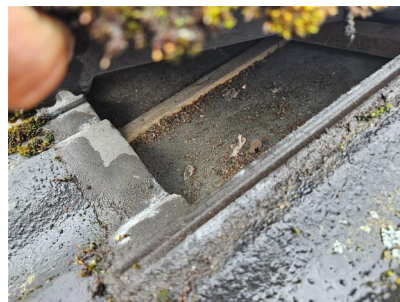
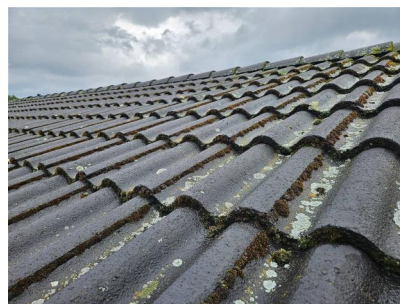
Yttertaket är äldre.  
Mindre mosspåväxt finns på takpannor.

Takpannor, plåtdetaljer och underlagspapp har enligt vår bedömning en begränsad livslängd. Eftersom husets taktäckning är äldre har det ett minskat motstånd mot vatteninträngning. Detta i sin tur kan leda till fuktskador på träläkt och vidare ner i underliggande konstruktioner.

Man kan förvänta sig att inom en rimlig framtid behöva göra en takomläggning.

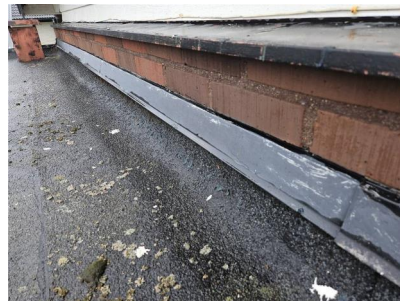
Anslutning med plåtbeslag mellan garagetak och gavelvägg är bristfälligt utförd.

Detta medför risk för att regnvatten kan rinna in mellan anslutningen och gavelväggen, vilket i sin tur kan leda till mikrobiella skador i tak och väggkonstruktioner.

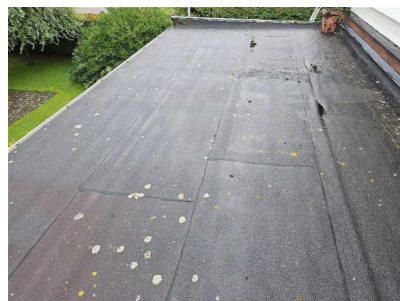
Yttertaket är äldre.

Takpapp, plåtdetaljer har enligt vår bedömning en begränsad livslängd. Eftersom garagets taktäckning är äldre har det ett minskat motstånd mot vatteninträngning. Detta i sin tur kan leda till fuktskador i underliggande konstruktioner.

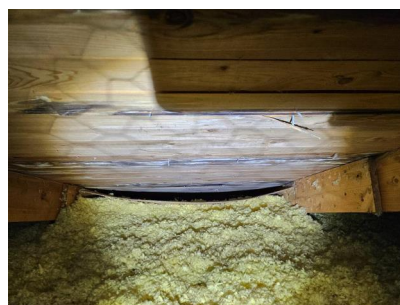
Underlagstaket har fuktfläckar.

Fuktfläckar kan bero på olika saker, och kan vara ett tecken på en tidigare eller ett pågående läckage.

Då det saknas landgång till dessa missfärgningar har fuktindikering inte kunnat utföras.

Vi rekommenderar en fördjupad undersökning av takläggare/byggtreprenör för att bedöma orsak och omfattning.

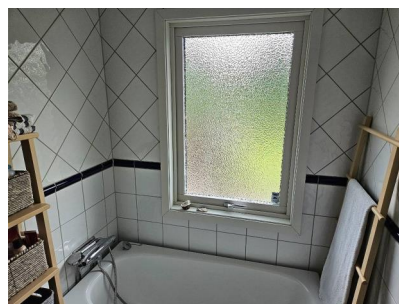
Våtutrymmet har äldre yt-/tätskikt.  
Fönster är olämpligt placerat.  
Rör genomföring finns i golv.

Utrymmet är äldre och har passerat tiden för sin tekniska livslängd.

Renovering av utrymmet rekommenderas. Kontakta en behörig våtrumsentreprenör för en renovering. I samband med renoveringen bör omkringliggande konstruktioner kontrolleras för att upptäcka eventuella följskador.

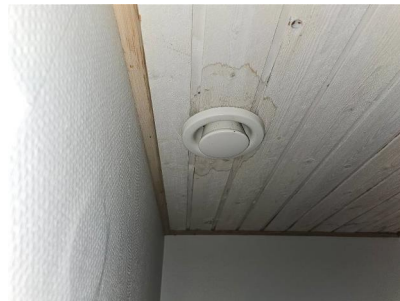
Taket har fuktfläckar vid ventilationsdon.

Fuktfläckar kan bero på olika saker, och kan vara ett tecken på en tidigare eller en pågående fuktskada.

Vid fuktindikering noterades inga förhöjda fuktindikationer.

Vi rekommenderar en fördjupad undersökning av byggherren för att bedöma orsak och omfattning.

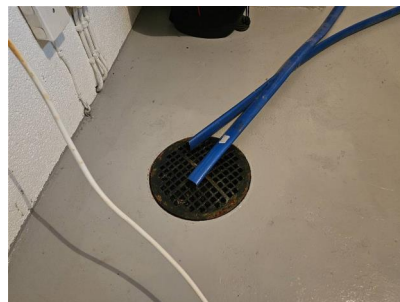
Gjutjärnsbrunnen är rostangripen.

Byt brunn vid renovering av utrymmet eller om avloppslukt skulle uppstå på grund av genomrostning i tex vattenlås.

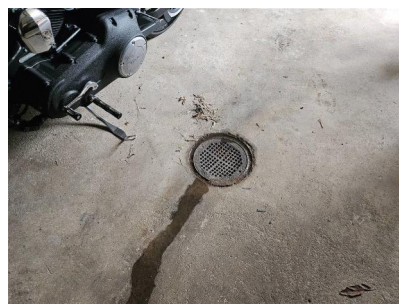
Gjutjärnsbrunnen är rostangripen.

Vid nederbörd kan vatten ta sig in mellan garageport och markskikt. Med tanke på utrymme och utförande bedöms dock detta som en mindre brist och bedöms inte heller ha lett till följdskada.

Byt brunn vid renovering av utrymmet eller om avloppslukt skulle uppstå på grund av genomrostning i tex vattenlås.
