Sjötorp 2:15

Kråkängsvägen 9

| Uppdragsnummer | R8551 |
| Besiktningsdatum | 2025-07-21 |

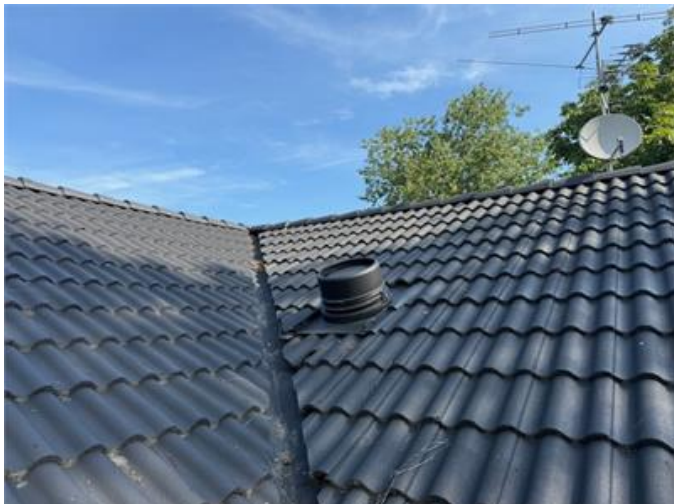
Pos 1

| Besiktningsresultat | | | | | |
|---|---|---|---|---|---|
| Tak | | | X | | Den tekniska livslängden på takbeklädningen är passerad, takpannor har dock behandlats, se även info på protokollets näst sista sida Pos. 2. Några takpannor vid rännal är trasiga/ligger i fel läge vilket bör åtgärdas. Nock- och valmtätning finns ej. Taket är besiktat från mark och stege mot takfot. Se bild pos 1. |

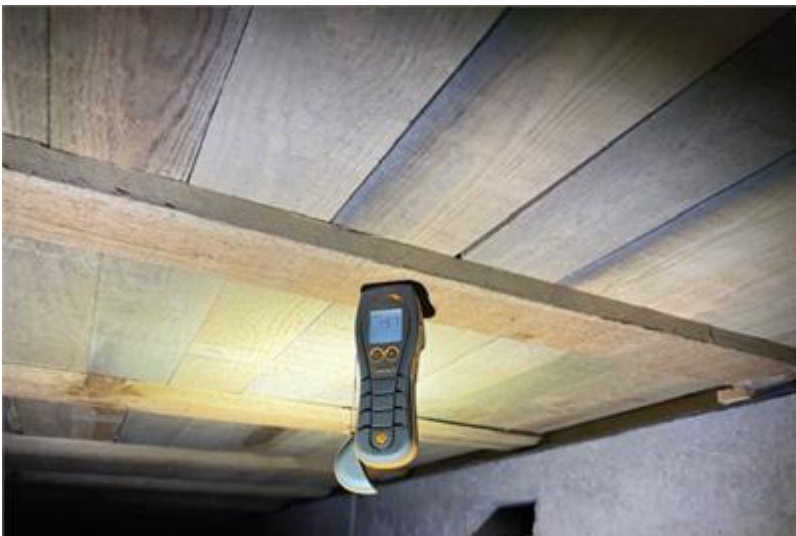
Fuktkvoten i bjälklagets undersida uppmättes till 20%.  
Det kritiska gränsvärdet för mikrobiell tillväxt brukar anges till ca 15-17% fuktkvot (FK).

Organiskt material förekommer på markytan.

Bristerna som noterats i bjälklagets undersida indikerar att grunden tillförs mycket fukt. För att undvika att detta blir värre så måste grundens klimat bli torrare.  
Detta kan åtgärdas med en permanent installerad krypgrundsavfuktare (en så kallad sorptionsavfuktare).  
Markytan bör rengöras från organiskt material och täckas med plastfolie.
