# Besiktningsprotokoll

Anticimex Försäkringsbesiktning i samarbete med Fastighetsbyrån

| Fastighetsadress:<br>Hemse Halldings 147 | |

| Besiktningsdatum:<br>2025-07-07 | Protokollnummer:<br>69082750 |

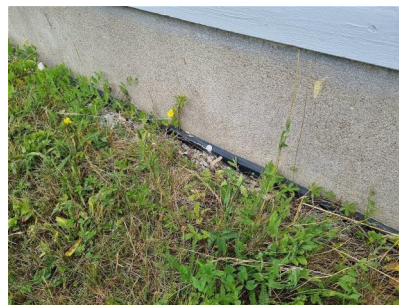
Utvändigt fuktskydd ligger oskyddat ovan mark.

Risk finns att det utvändiga fuktskyddet skadas och funktionen försämras.

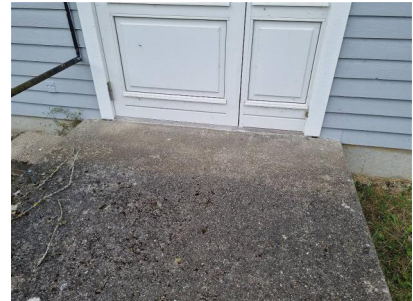
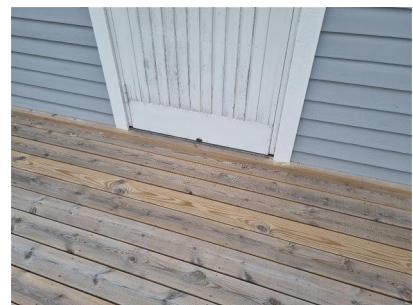
Tröskelbleck saknas under dörrar.

Avsaknad av tröskelbleck medför att det finns risk för att vatten kan rinna in och orsaka fuktskador på tröskel och/eller i kringliggande vägg och bjälklag.

Fastighetsägaren informerar om att detta kommer att åtgärdas.

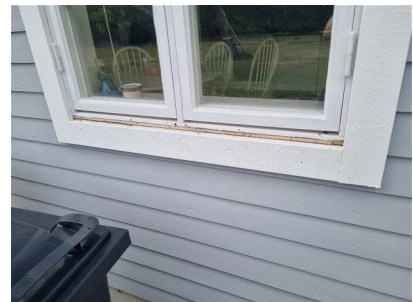
Fönsterbleck saknas på flera fönster.

Avsaknad av fönsterbleck medför en ökad risk för att vatten kan rinna in och orsaka fuktrelaterade skador i omkringliggande konstruktioner.

Fastighetsägaren informerar om att detta kommer att åtgärdas.

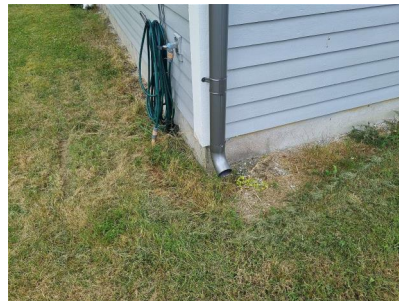
Stuprör avslutas nära husliv.

Stuprör som avslutas intill husliv (ovan mark) kan medföra en ökad fuktbelastning på grunden med fuktrelaterade skador som följd.

Tillse att vatten från stuprören leds bort från huset alternativt samlas upp i större kärl med översvämningsskydd.

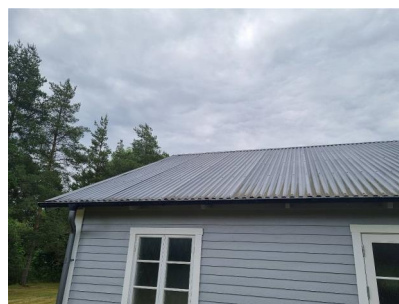
Taket bedöms vara äldre och har överskridit tiden för sin förväntade tekniska livslängd (vilket är 35 år för denna typ av taktäckning).

Detta betyder nödvändigtvis inte att taket som helhet inte fungerar men man ska känna till att delar av takets funktioner med tiden kan ha blivit nedsatta. Om ett plåttak underhålls kan det hålla bra mycket längre än förväntad teknisk livslängd.

Vid besiktningen kunde det noteras att taket är monterat med takspikar. Den vanligaste bristen på äldre plåttak är att takspikarna börjar resa på sig och skapa otätheter. När gummipackningen vittrar sönder kommer fukt in genom spikhålet i plåten. Fukt och uttorkning om vartannat i trädelen där spiken sitter skapar en rörelse som får spiken att resa på sig.

I övrigt finns inslag av korrosion/rost.

Det rekommenderas att byta ut eventuella dåliga takspikar mot taks kruvar. I övrigt rekommenderas tvätt och målning av taket.

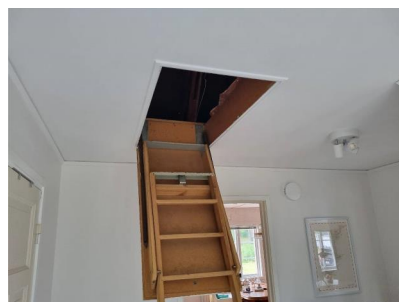
Otät vindslucka.

Risk finns att varm och fuktig inomhusluft tränger in på vinden den kalla årstiden och kondenserar mot de kalla träkonstruktionerna. Detta ökar risken för mikrobiell tillväxt samt andra fuktrelaterade skador. Vidare leder den otäta luckan till ökade driftkostnader.

Täta runt om vindsluckan (med t ex fönsterlister av silikon).

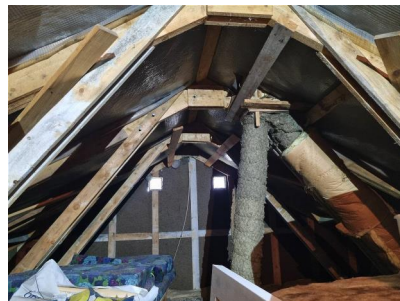
Eftermonterat kondensskydd.

Kondensskyddets uppgift är att skydda takkonstruktionen mot droppande kondensvatten som bildas på plåttakets insida.

Vid besiktningstillfället kunde det noteras brister i kondensskyddet, speciellt kring takgenomföringar vilket bedöms ha orsakat enstaka fuktfläckar på takkonstruktionen.

Det rekommenderas att täta otätheter i kondensskyddet.

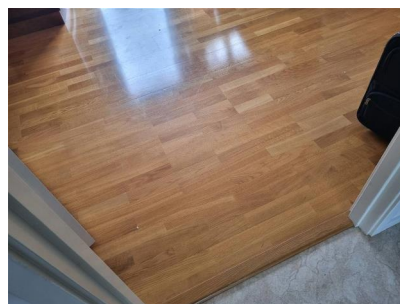
Tunnflytande golv finns på den äldre betongplattan.

Detta är en så kallad riskkonstruktion (därav markerat med en risksymbol). Tunnflytande golvkonstruktion och eventuella väggsyllar riskerar att drabbas av fuktskador på grund av naturlig fuktpåverkan om fuktskyddet är bristfälligt utfört alternativt saknas. Fuktvandring kan ske från marken genom betongen till organiskt material genom så kallad kapillärsugning och diffusion, vilket kan leda till skador med lukt av mikrobiell karaktär.

Vid kontroll av väggsyllar uppmättes fuktvärden under kritisk nivå för mikrobiell tillväxt och normal lukt upplevdes.

Fuktkvoten uppmättes till 13 %. Det finns risk för mikrobiell tillväxt om den relativa fuktigheten i den omgivande luften är över 75 %. I furuvirke motsvarar det en fuktkvot på 17 %.

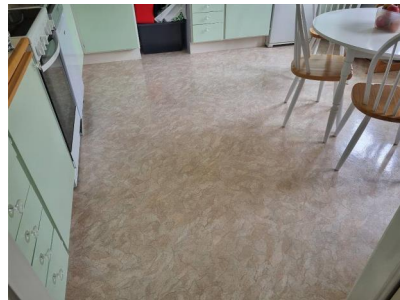
Limmad plastmatta finns på den äldre betongplattan.

På grund av naturlig fuktpåverkan från mark riskerar plastmattan att släppa från underlaget. Mattan och limmet kan också avge en kemisk lukt som sprids till boendemiljön.

Ingen avvikande lukt kunde kännas i utrymmen med limmad plastmatta.

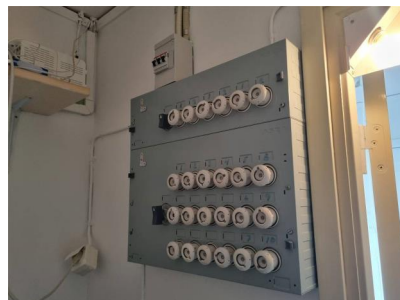
Jordfelsbrytare finns ej.

Det finns inget krav att hus byggda före år 2000 ska ha jordfelsbrytare. Jordfelsbrytaren minskar dock risken för personskador och brand orsakade av elanläggningen.

Senare tillkomna elinstallationer ska ha en jordfelsbrytare. Observera att denna typ av kontroll inte ingår i besiktningen.

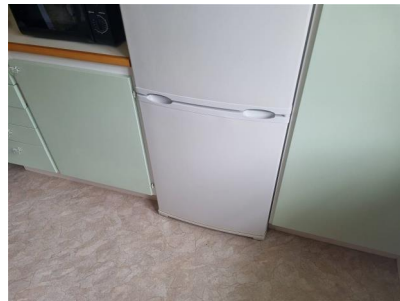
Fuktskydd/underlägg saknas under kyl- och frysskåp.

Under kyl- och frysskåp ska det finnas ett tätt ytskikt anordnat så att utläckande vatten enkelt kan upptäckas.

Branschregel Säker Vatteninstallation 2016:1. Vid tidpunkten för kyl- och frysskåpets installation var det m a o inte ett krav på fuktskydd/underlägg. Dock ses det idag som en risk för skador om det inte finns.

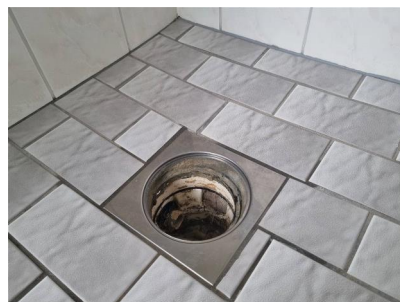
Golvbrunnen bedöms idag med dagens bedömningsgrunder ha brister.

Dock är risken för eventuella fuktrelaterade följdskador liten då den är ingjuten i betongplattan.

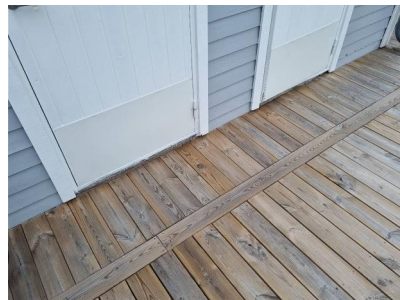
Tröskelbleck saknas under dörrar.

Avsaknad av tröskelbleck medför att det finns risk för att vatten kan rinna in och orsaka fuktskador på tröskel och/eller i kringliggande vägg och bjälklag.

Fastighetsägaren informerar om att detta kommer att åtgärdas.

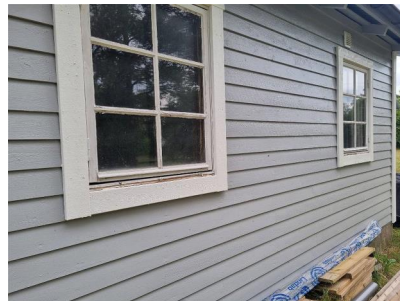
Fönsterbleck saknas på fönster.

Avsaknad av fönsterbleck medför en ökad risk för att vatten kan rinna in och orsaka fuktrelaterade skador i omkringliggande konstruktioner.

Fastighetsägaren informerar om att detta kommer att åtgärdas.

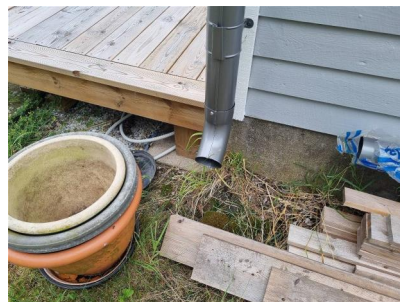
Stuprör avslutas nära husliv.

Stuprör som avslutas intill husliv (ovan mark) kan medföra en ökad fuktbelastning på grunden med fuktrelaterade skador som följd.

Tillse att vatten från stuprören leds bort från huset alternativt samlas upp i större kärl med översvämningsskydd.

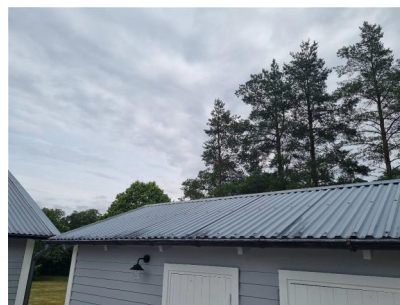
Taket bedöms vara äldre och har överskridit tiden för sin förväntade tekniska livslängd (vilket är 35 år för denna typ av taktäckning).

Se text Bostadsbyggnad/Utvändigt/Tak för motsvarande bedömning.

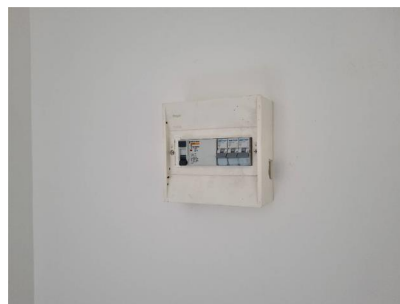
El-centralen har jordfelsbrytare.

Jordfelsbrytare finns installerad vid elcentralen.

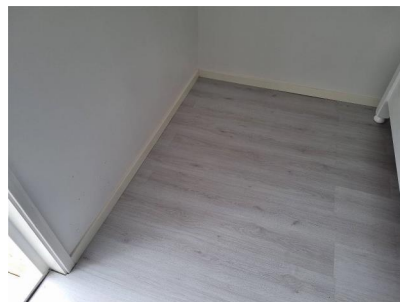
Tunnflytande golv finns på den äldre betongplattan.

Detta är en så kallad riskkonstruktion (därav markerat med en risksymbol). Tunnflytande golvkonstruktion och eventuella väggsyllar riskerar att drabbas av fuktskador på grund av naturlig fuktpåverkan om fuktskyddet är bristfälligt utfört alternativt saknas. Fuktvandring kan ske från marken genom betongen till organiskt material genom så kallad kapillärsugning och diffusion, vilket kan leda till skador med lukt av mikrobiell karaktär.

Fuktindikering är inte relevant att utföra då byggnaden inte värms upp.

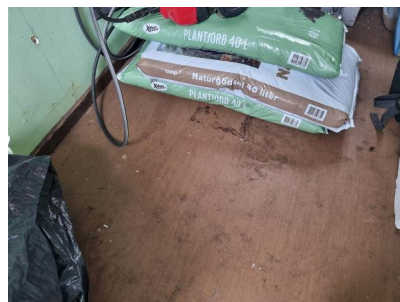
Limmad plastmatta finns på betongplattan.

På grund av naturlig fuktpåverkan från mark riskerar plastmattan att släppa från underlaget. Mattan och limmet kan också avge en kemisk lukt som sprids till boendemiljön.

Ingen avvikande lukt kunde kännas i utrymmet.
