# Besiktningsprotokoll

Anticimex Försäkringsbesiktning i samarbete med Fastighetsbyrån

| Fastighetsbeteckning:<br>Uthamra 1:352 | |
| Fastighetsadress:<br>Blockstigen 26 | |

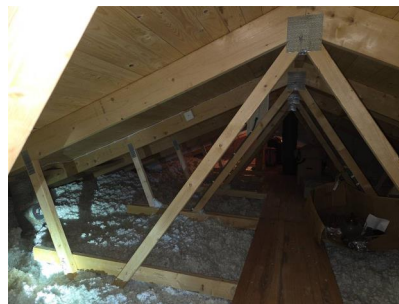
Vid kontroll av vinden uppmättes fuktvärden under kritisk fuktnivå för mikrobiell tillväxt och en normal lukt upplevdes. Fuktkvoten i underlagstak/takbjälkar uppmättes till 8 %.

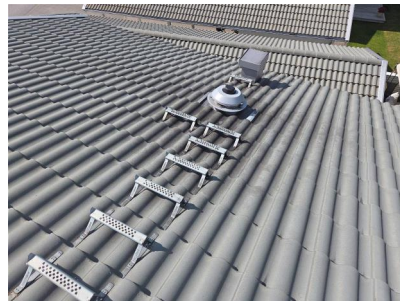
Missfärgning på takpannor runt ventilationshuv bedöms vara normalt förekommande pga smutsig luft från inomhusmiljö, och bedöms ej lett tillbakomliggande skador  
Kan dock vara läge för en större ventilations rengöring

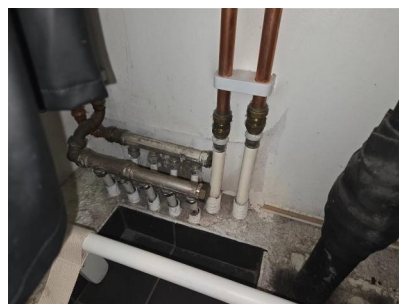
Rör genomföring kommer upp i en klack

Rör genomföringar i golvet medför en ökad risk för att vatten tränger ner i omkringliggande konstruktioner och orsakar fuktskador. Rekommenderas att installera ett vattenlarm för att upptäcka eventuella smygläckage

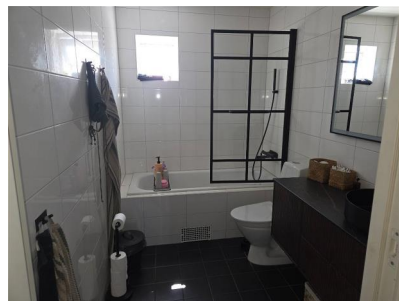
Fönster är olämpligt placerat.

Fönstrets placering i våtutrymmet utgör en risk för fuktskador i fönster- och väggkonstruktionen.

För att minska risken för fuktskador på fönster och väggkonstruktion rekommenderas att man skyddar fönstret mot vattenbegjutning.
