**Fastighetsuppgifter**

Österberg 2:11,  
Västerberg 6:11 och 6:13

Västervägen 62  
81290 Storvik

| Besiktningsdatum | 2025-07-21 |

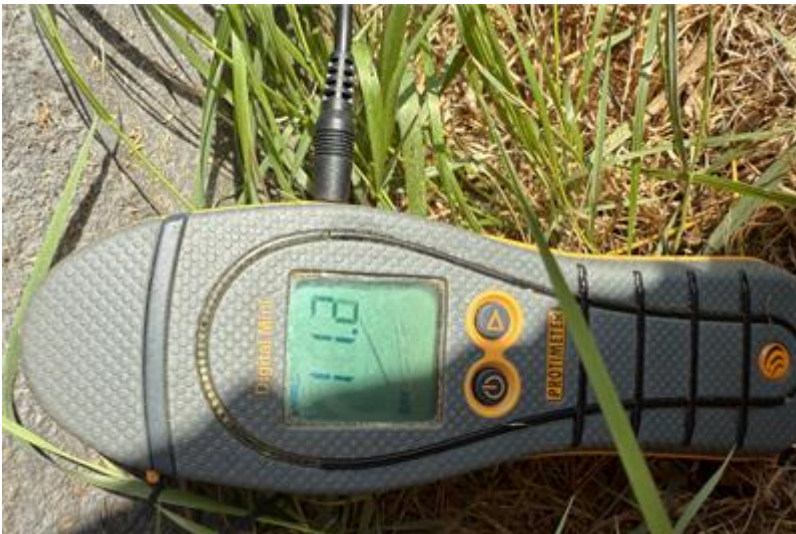
| Byggnadsdel | Torpargrund |

I blindbotten i trä mättes fuktkvoten (FK) till 11,2% FK Dessa värden kommer sannolikt att ändras med årstiden. Det kritiska gränsvärdet för mikrobiell tillväxt brukar anges till ca 17% fuktkvot (FK). Notera att stickprovsmässig undersökning är utförd. Se även kommentar/riskanalys.
