**Fastighetsuppgifter**

Fastighetsbeteckning  
Älvsborg 156:7  
Adress  
Traneredsvägen 64A  
42677 Västra Frölunda

| Uppdragsnummer | O28612 |
| Besiktningsdatum | 2025-07-16 |

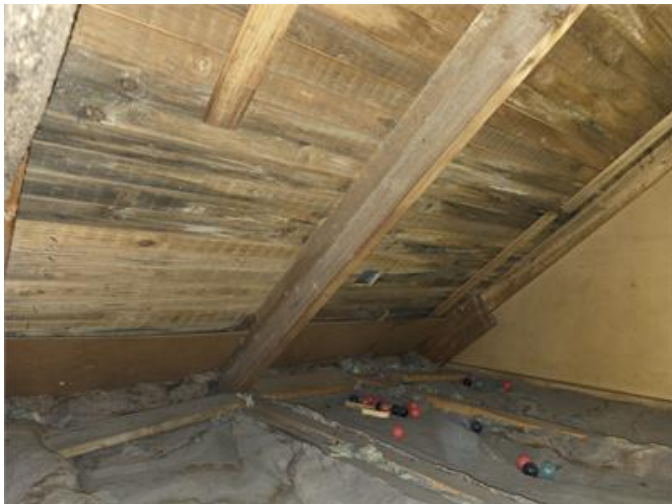
| Besiktningresultat | | | | | |
|---|---|---|---|---|---|
| Nockvind | | X | | | Det förekommer mikrobiell påväxt på underlagstaket i mindre omfattning. Rinnmärken noteras mot grannhus, torrt vid besök. Se kommentar/riskanalys. |

**Vindsutrymmen:** Fuktfläckar noterades i mot bla. underlagstaket i utrymmet, fuktindikering utfördes stickprovsmässigt utan anmärkning. Fuktfläckar/missfärgningar på underlagstaket kan med fördel bevakas över tid, t.ex. markera dess utbredning med penna och dateras. Vid förändring bör kontakt tas med fackman för vidare undersökning.

Exempel på missfärgningar/påväxt i underlagstaket på vind.

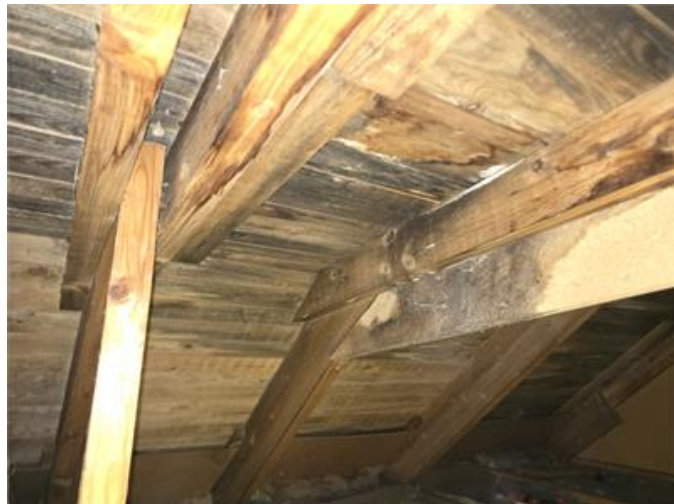
| Besiktningresultat | | | | | |
|---|---|---|---|---|---|
| Sidovind | | X | | | Missfärgning/fuktfläck noteras i underlagstak. Vid besiktning noterades inga förhöjda fuktindikationer. Se kommentar/riskanalys. |

Exempel på fuktfläck/påväxt i sidovind.

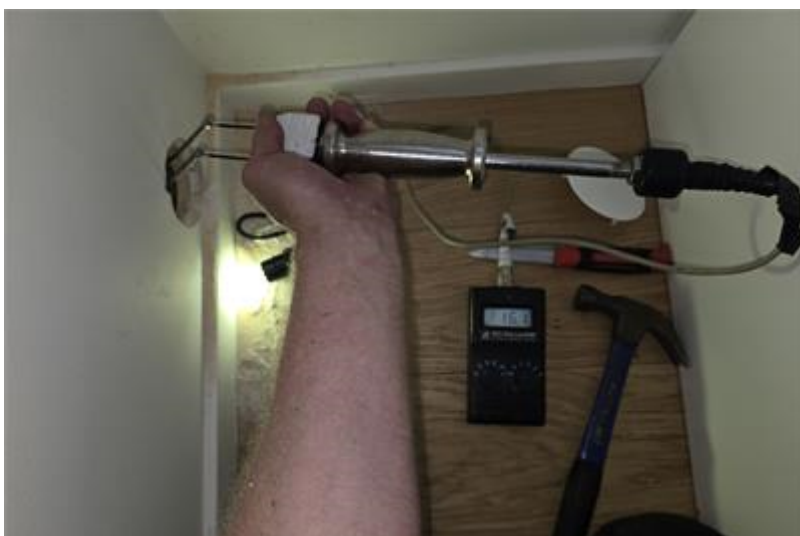
Samtliga mätningar är stickprovskontroller. Gränsen för mikrobiell tillväxt i trä går vid ca 17% fuktkvot och rötskador över ca 28%. Kontroll av konstruktion utfördes via provhål som togs upp i golv i klädkammaren/trappförråd och i yttervägg i sovrum 1.

Fuktkvoten uppmättes till ca 16% i ytterväggssyll i sovrum 1 och till ca 18% i ingjuten regel/kloss via provhål i klädkammare. I mellanväggssyll i samma provhål uppmättes ca 15%. En mikrobiell lukt upplevs i restmaterial/isolering via provhål i golv i klädkammaren.

Då förhöjda fuktkvotsvärden noterats och en avvikande lukt upplevts rekommenderas det att besiktningen kompletteras med en vidare undersökning av en fackman för att kontrollera orsak/omfattning samt lämpliga åtgärder.
