# Besiktningsprotokoll

Anticimex Försäkringsbesiktning i samarbete med Fastighetsbyrån

| Fastighetsadress:<br>Kalle Posts Väg 32 | |

| Besiktningsdatum:<br>2025-07-21 | Protokollnummer:<br>69125668 |

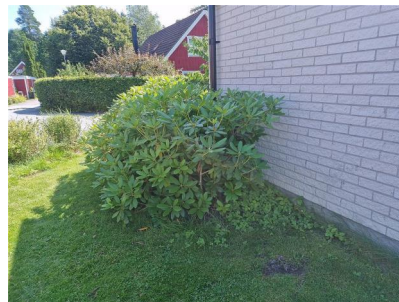
Växter finns i anslutning till byggnaden.

När det finns rabatter och växter nära byggnaden finns risk att fukt stannar kvar i väggarna. Detta kan i sin tur orsaka invändiga fuktskador. Växternas rötter kan också skada grundmuren och sätta dräneringsledningen ur funktion.

Området närmast huset rekommenderas att vara fritt från växtlighet.

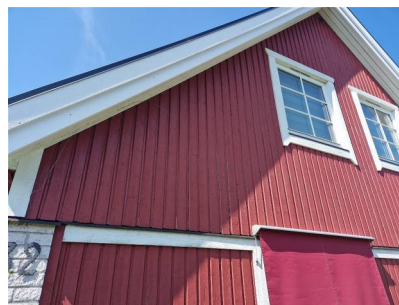
Fasadpanelen är i behov av målning/underhåll.

Fasadbeklädnad och träkonstruktioner där målningsbehov finns riskerar att få fukt- och rötskador på grund av sämre vattenavvisande förmåga. För att öka livslängden på fasadbeklädnaden rekommenderas målning och underhåll.

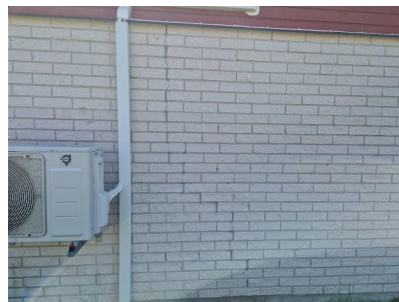
Sprickor förekommer på fasad av kalksandsten.

Det är känt att fasader av kalksandsten har lätt för att spricka, vilket sker på grund av att husen normalt sätter sig efter byggnationen. Dessutom har kalksandsten lätt att ta upp fukt, varvid stenarna blir speciellt känsliga för snabba temperatursänkningar med risk för frostsprängningar som följd.

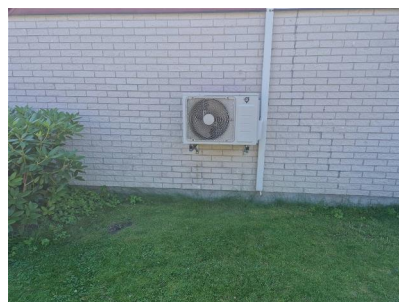
Kondensvatten från luftvärmepumpens utedel leds inte bort från husgrunden.

Detta medför ökad risk för att vatten tränger in i anslutande konstruktioner, vilket i sin tur kan leda till fuktrelaterade skador. Observera att besiktning av byggnadens värmesystem eller värmepumpen inte har ingått i uppdraget.

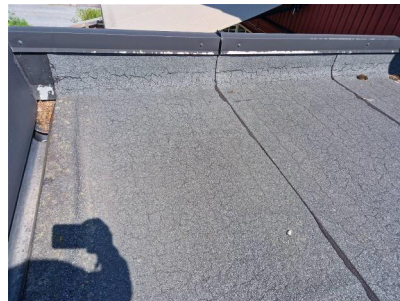
Papptaket på lågdelen bör ses över.

Takpappen har blåsor och sprickor på lågdelen.

Blåsor och sprickor på takpappen innebär att fuktskyddet har nedsatt funktion, vilket kan leda till fuktskador i underliggande konstruktioner.

Vi rekommenderar att du kontaktar en takläggare för en fördjupad undersökning för att bedöma orsak och omfattning.

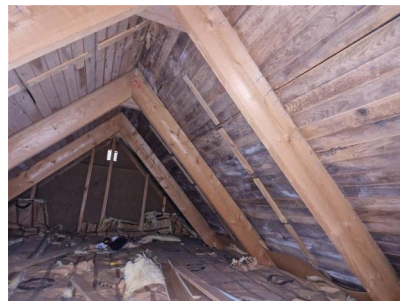
Vid kontroll av vinden har fuktvärden under kritisk fuktnivå för mikrobiell tillväxt uppmätts, dock finns mikrobiell påväxt på underlagstak.

Fuktkvoten i underlagstak/takbjälkar uppmättes till 7,8 %.

Den upptäckta mikrobiella påväxten på underlagstaket är ett tecken på att vinden har tillförts eller tillförs fukt inifrån bostaden. Observera att besiktning av bostadens ventilationssystem inte har ingått i uppdraget.

För att komma tillrätta med detta kan fukttillförseln inifrån bostaden behöva minskas. Det kan göras genom att ventilationen i bostaden förbättras samt att eventuella otätheter i vindsbjälklaget (tak-/väggvinklar, taklucka med mera) tätas. Läs Anticimex faktablad om uppvärmda vindsutrymmen för tips och råd.

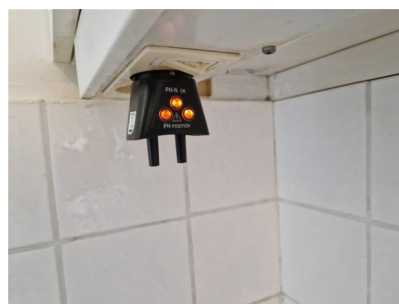
Eluttag i pentry är felkopplat.

Funktionskontroll av jordade eluttag.

Vid stickprovskontroll av jordade eluttag noterades felkoppling.

Kontakta en elektriker för kontroll och åtgärd.

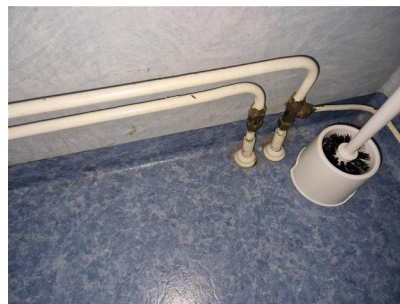
Rör genomföring finns i golv.

Rör genomföringar i golvet medför en ökad risk för att vatten tränger ner i omkringliggande konstruktioner och orsakar fuktskador.
