## Utlåtande över ÖVERLÅTELSEBESIKTNING

Norrtälje Vängsjöberg 5:3  
Hagabergsvägen 11, 762 95 Gottröra

Namn: Peter Gustavsson  
Uppdragsnummer 22013315-2025-082

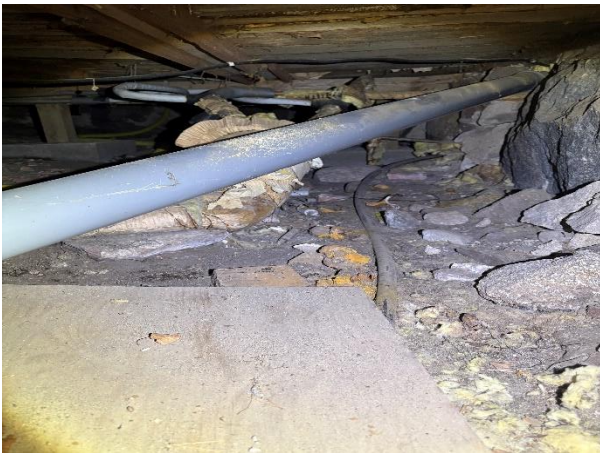
| <b>Grund</b> | Kryp-/torpargrunden utan ventiler, se riskanalysen<br>Grunden är besiktad ca 3 meter in från luckan (trångt utrymme)<br>Spår av träskadeinsekter (kontrollera detta med erat försäkringsbolag)<br>Fuktavvisande plastfolie saknas på krypgrundens botten<br>En balk bågnar något<br>Grund under relaxen:<br>Avfuktare är installerad, när en avfuktare är installerad anses grunden som fuktsäkrad.<br>Bjälklagets botten är tilläggsisolerat med cellplast (del ovan isoleringen är inte besiktningsbar)<br>Stående vatten noterades på plasten |

Bild 1: Utvändigt, Grund, Kryp-/torpargrunden, se riskanalysen. Grunden är besiktad ca 3 meter in från luckan (trångt utrymme)

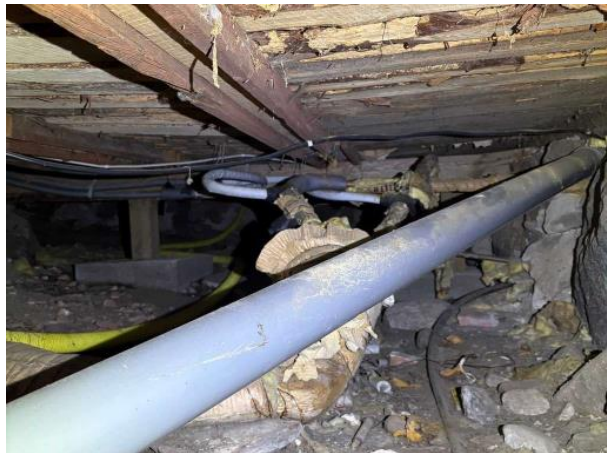
Bild 2: Utvändigt, Grund, Kryp-/torpargrunden. Balk bägnar

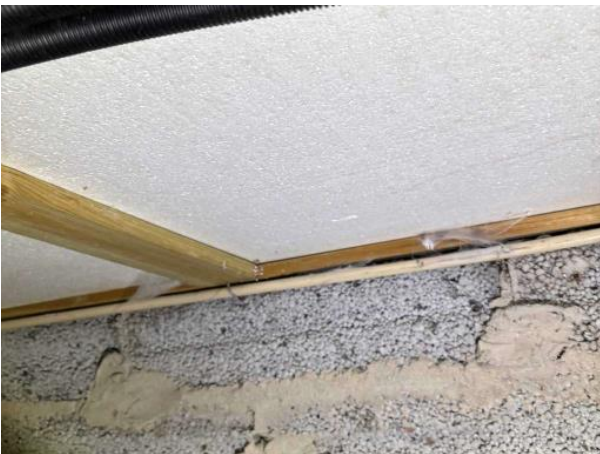
Bild 3: Utvändigt, Grund, Tilläggsisolerat bjälkalg

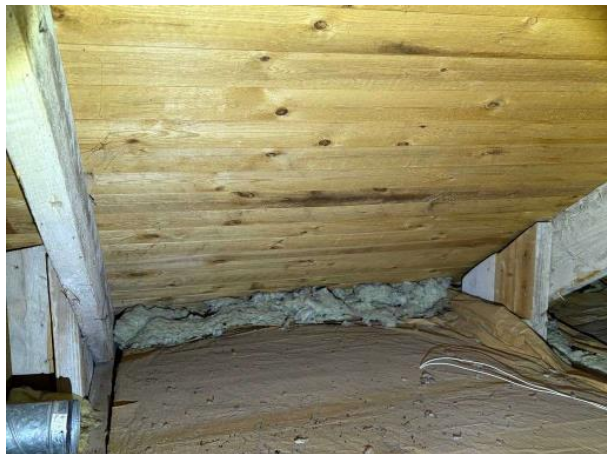
| <b>Vind</b> | Huset är självdragsventilerat<br>Vinden är delvis Parallellisolerade /snedtak (vindsutrymme saknas, utgår ur besiktningen)<br>Isolering ligger dikt mot underlagstaket nere vid takfoten<br>Se riskanalys |

Bild 4: Utvändigt, Vind, Isolering ligger dikunderlagstaket

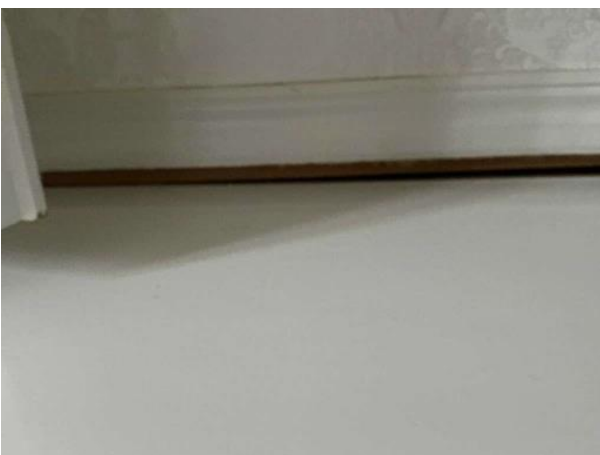
| Matrumsdel | Glipa noterades mellan golv och sockel (detta fanns vid förvärvet och har inte förändrats sedan dess) |

Bild 5: Invändigt, Entréplan, Matrumsdel. Glipa noterades mellan golv och sockel (detta fanns vid förvärvet och har inte förändrats sedan dess)

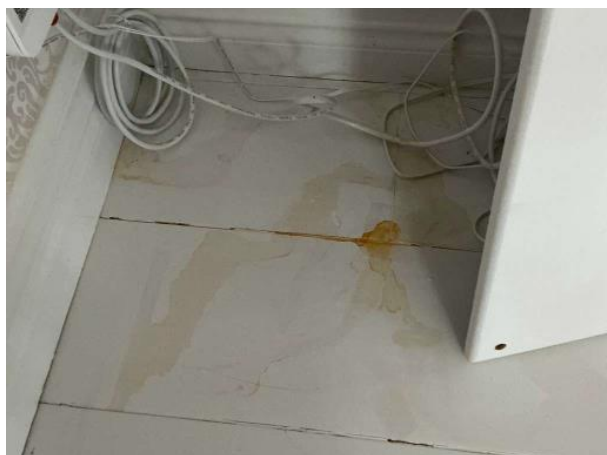
| Orangeriet | Fläckar noterades på golvet vid golvvärmefördelaren<br>Inbyggda vattenkopplingar saknar dräneringsrör (säljaren har kontaktat en fackman för att åtgärda detta) |

Bild 6: Invändigt, Entréplan, Orangeriet. Fläckar noterades på golvet vid golvvärmefördelaren. Inbyggda vattenkopplingar saknar dräneringsrör

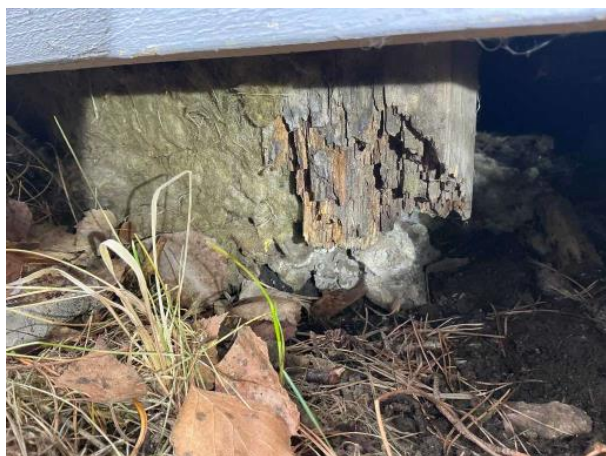
| <b>Grund</b> | Inbyggd plintgrund<br>Grunden är marknära monterad (endast delvis besiktad från åtkomliga delar vid fasaden)<br>En rötskadad stolpe noterades<br>Se riskanalys |

När plintgrunden byggts in har det skapats en grogrund med påtaglig risk för mikrobiella skador ("i dagligt tal mögel"), lukt och röta.

En plintgrund har normalt liten risk för fuktrelaterade skador. När den byggts in har man skapat ett instängt utrymme där det föreligger risk för att det blir fuktig miljö, en sk riskkonstruktion för mikrobiell aktivitet ("i dagligt tal mögel"), lukt och röta.

När plintgrunden har grundlagts marknära så ökar risken för fukt, mögel och rötskador pga på plintgrundens bjälklagsbotten.

*Bild 7: Utvändigt, Mark, Grund, Inbyggd plintgrund Grunden är marknära monterad (endast besiktad från åtkomliga delar från fasaden) En rötskadad stolpe noterades*

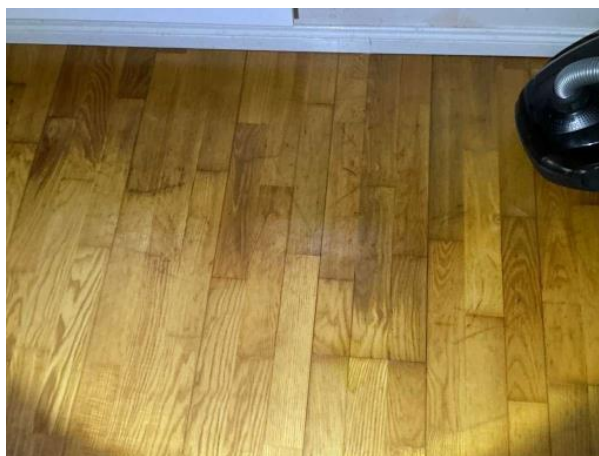
| Allrum | <p>Ojämna golv noterades</p> <p>Fuktfläck noterades på golvet (torrt vid besiktningsstillfället)</p> |

*Bild 8: Invändigt, Entréplan, Allrum, Ojämna golv noterades Fuktfläck noterades på golvet (torrt vid besiktningsstillfället)*

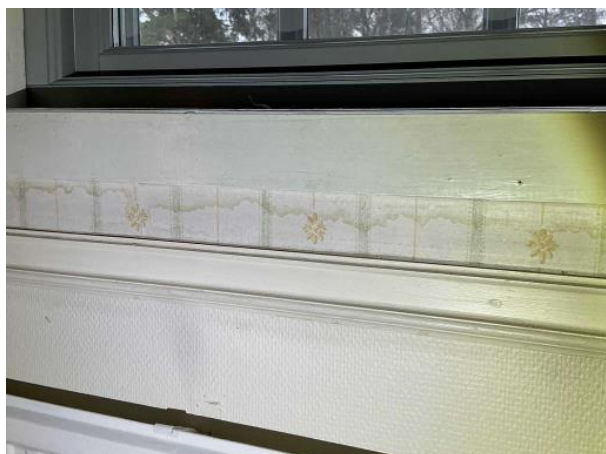
| Sovrum 2 | <p>Fuktfläckar under fönster (torrt vid besiktningsstillfället)</p> <p>Ordnad tilluft saknas</p> |

*Bild 9: Invändigt, Entréplan, Sovrum 2, Fuktfläckar under fönster (torrt vid besiktningsstillfället) Ordnad tilluft saknas*
