# Besiktningsprotokoll

Anticimex Försäkringsbesiktning i samarbete med Fastighetsbyrån

| Fastighetsadress:<br>Västmarksgatan 9 | |

| Besiktningsdatum:<br>2025-07-16 | Protokollnummer:<br>69127526 |

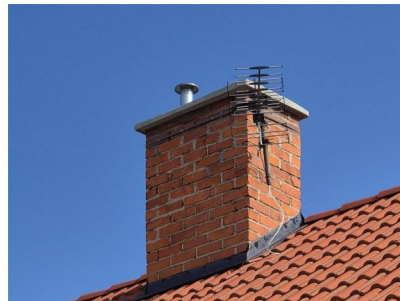
### Utvändigt / Skorsten

Skorstenen saknar väderskydd.

Väderskydd kan monteras för att skydda mot nederbörd som annars kan orsaka fuktskador och frostsprängning i skorstenen/ murstocken.

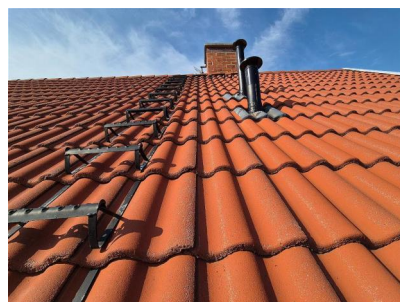
### Utvändigt / Tak

Inget att notera.

Taket är besiktat från takstegen och från marken.

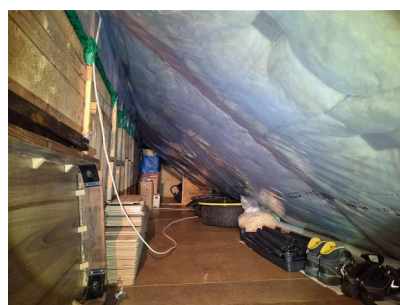
### Utvändigt / Sidovindar

Inget att notera.

Vid kontroll av vinden uppmättes fuktvärden under kritisk fuktnivå för mikrobiell tillväxt och en normal lukt upplevdes.

Fuktkvoten på vinden uppmättes vid besiktningstillfället till <6 % (Gränsvärde 17%).

Detta värde varierar dock under året beroende på årstid och utomhusklimat.

Det finns risk för mikrobiell tillväxt om den relativa fuktigheten (RF) i den omgivande luften är över 75 %. I furuvirke motsvarar det en fuktkvot (FK) på 17 %.

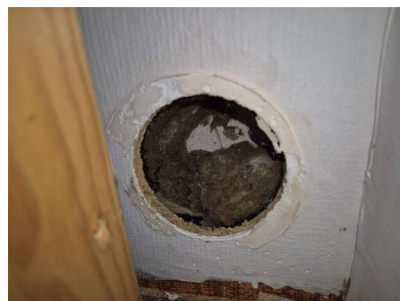
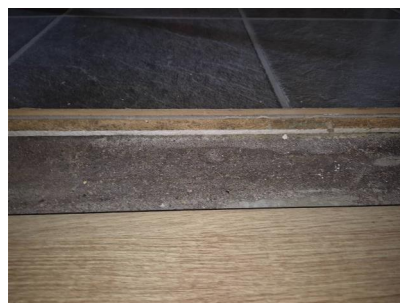
### Källarplan / Verkstad

Det förekommer påreglade ytterväggar i enstaka rum i källaren. Detta är vanligt förekommande i denna typen av hus och ses som riskkonstruktioner ur fuktsynpunkt. Vid kontroll av konstruktionen som utfördes i tvättstugan uppmättes förhöjda fuktvärden och en avvikande lukt upplevdes i provhålet. Då jag vid besiktningen inte kunde konstatera exakt orsak och omfattning rekommenderar jag att man undersöker detta vidare. Om det utvändiga fuktskyddet anses vara i gott skick brukar detta resultera i att man avlägsnar befintliga konstruktioner och ersätter dem med en ny fuktsäker lösning.

Vid kontroll av konstruktion uppmättes fuktvärden över kritisk nivå för mikrobiell tillväxt och mikrobiell lukt upplevdes.

Källargrundmurar med påreglade isolerade ytterväggar. Denna konstruktion får ofta skador på grund av naturlig fuktvandring. Fuktkvoten uppmättes till 22 % i regel mot yttervägg.

Det finns risk för mikrobiell tillväxt om den relativa fuktigheten (RF) i den omgivande luften är över 75 %. I furuvirke motsvarar det en fuktkvot (FK) på 17 %.

Väggkonstruktionen är uppbyggd enligt följande: yttervägg av betong, isolering, träreglar, plast, träskiva med ytskikt.

Golvkonstruktion är uppbyggd enligt följande: Betongplatta, cellplast, golvspånskiva, foam, laminat ytskikt.

En fördjupad undersökning rekommenderas för att konstatera orsak och omfattning samt korrekta åtgärder. Det är viktigt att tänka på att denna rekommendation om fördjupad undersökning gäller hela källaren.

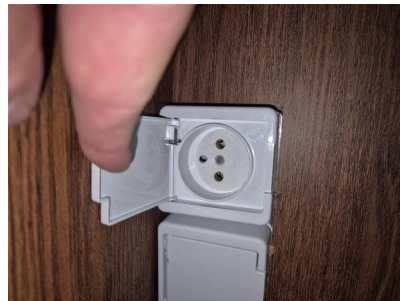
### Entréplan / Dusch/Toalett

Ojordade uttag finns i våtrum.  
I övrigt inget att notera.

När man har ojordade eluttag i våtrum finns det en ökad risk för personskador.

Fuktindikering i utrymmet gav inga förhöjda fuktindikationer.

Kontakta en elektriker för kontroll och åtgärd.
