# Besiktningsprotokoll

Anticimex Försäkringsbesiktning i samarbete med Fastighetsbyrån

| Fastighetsbeteckning:<br>Strömfors 1:22 | |
| Fastighetsadress:<br>Strömforsvägen 40 | |

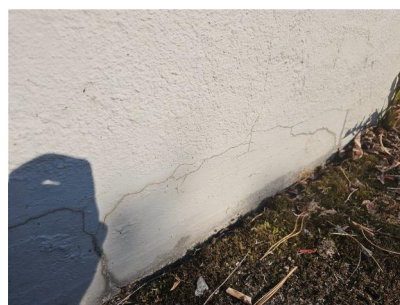
Färgsläpp och sprickor förekommer på sockel.

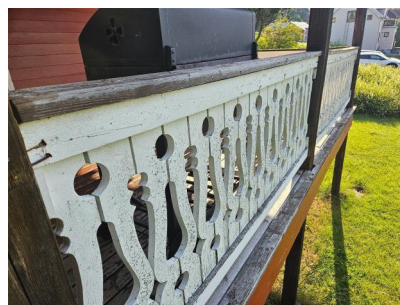
- Målning-/underhållsbehov finns på stolpar, räcke, trädetaljer, takfotsbräda och golv. Torrspäckor och färgsläpp förekommer.
- Rötskador förekommer i trapp, på vindskivebrädor och i golv.
- Kondensskydd finns inte under plåttak.
- Takfotsplåt och gavelbeslag finns inte.
- Taktäckning av plåt är inte anpassad efter aktuell taklutning. Taklutning idag ca 5°.

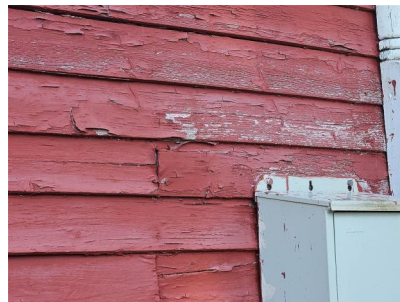
Målning-/underhållsbehov finns på fasadpanel. Torrspäckor och färgsläpp förekommer. Mindre rötskador noterades.

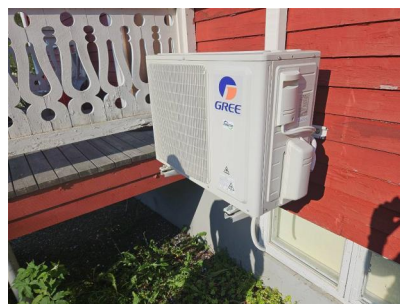
Kondens-/avfrostningsvatten från luftvärmepumpens utedel leds inte bort från husgrunden.

För att minska fuktbelastning mot grund/fasad bör kondens-/avfrostningsvatten plockas upp eller ledas bort från byggnaden.

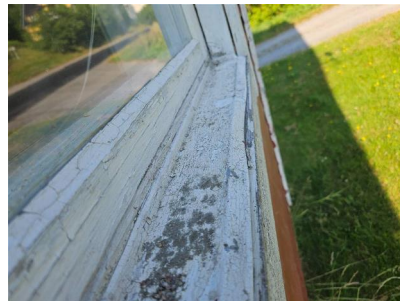
- Utsticket på fönsterbleck är bristfälligt.

Eftersom fönsterblecken är bristfälliga finns risk att vatten tränger in i angränsande konstruktioner och orsakar fuktskador.

- Fönsterbleck lutar fel / lutar för lite.

Eftersom fönsterblecken lutar åt fel håll finns risk att vatten rinner in i väggen vilket i sin tur kan leda till fuktskador i väggkonstruktionen.

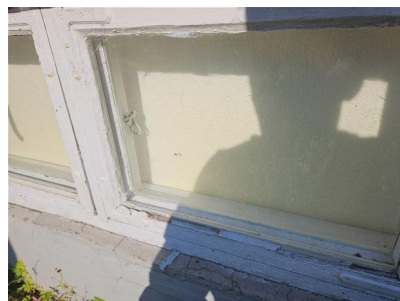
- Målning-/underhållsbehov finns på fönster och på foder runt fönster.
- Kittsprickor, torrsprickor och färsläpp förekommer.
- Spricka finns i fönsterglas till källare på framsidan av huset och i fönster till vardagsrum.

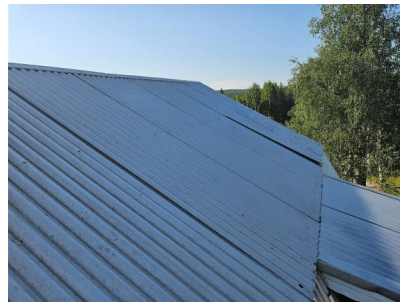
Yttertaket är äldre och tecken på inläckage finns på vindsutrymme och i garderober på övreplan.

- Deformeringar/bucklor förekommer på plåttak.
- Lösa takplåtar noterades.
- Målning-/underhållsbehov finns på vindsclavebrador.
- Upptryckta spikskallar noterades.
- Takfotsplåt finns inte.

Vi rekommenderar kontakt med takentreprenör för omläggning av yttertaket. I samband med takrenoveringen bör angränsande konstruktioner kontrolleras för att upptäcka eventuella följdskador.

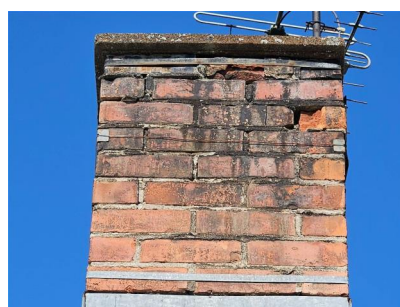
- Skorstenen saknar väderskydd.
- Skadade tegelstenar på skorsten noterades.

Väderskydd kan monteras för att skydda mot nederbörd som annars kan orsaka fuktskador och frostsprängning i skorstenen/ murstocken. Vi rekommenderar att du kontaktar en fackman för att ta reda på hur och om ett väderskydd ska monteras.

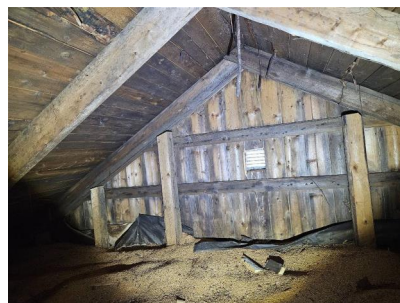
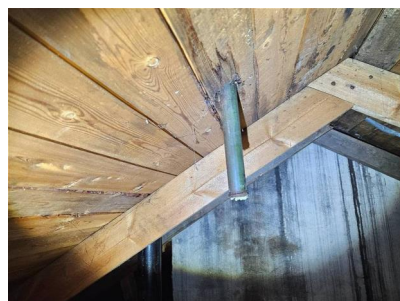
Missfärgningar och mindre rötskador noterades på underlagstaket. Missfärgningarna lokaliserades främst på norra sidan. Se även "Utvändigt / Tak".

- Flertalet getingbon finns på vindsutrymmet.
- Rör genomföring utan syfte noterades i underlagstak.

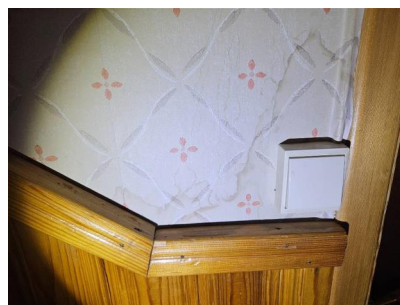
Fuktläck noterades vid strömbrytare. Torrt vid inspektion.

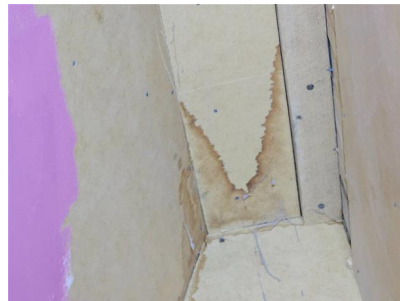
Fuckfläck finns i garderob mot väst. Funnits sedan tidigare protokoll. Torrt vid inspektion.

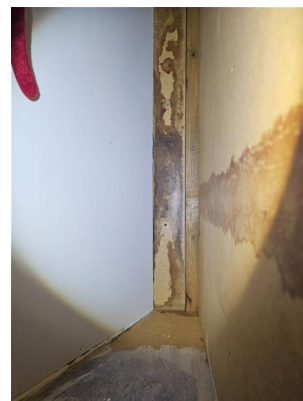
Fuckfläckar noterades i garderob.

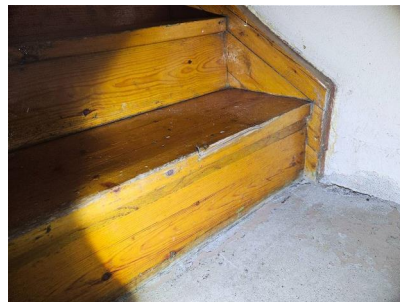
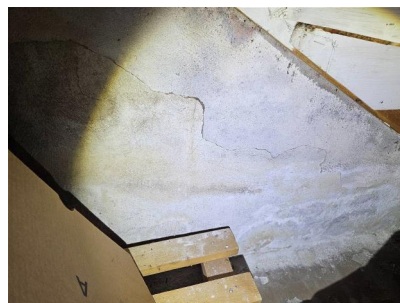
- Salt- och kalkutfällningar finns på nederkant källaryttervägg.
- Putssläpp förekommer på vägg under trapp.

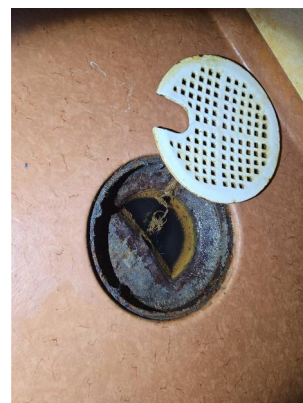
- Rör genomföring finns i golv.

Rör genomföringar i golvet medför en ökad risk för att vatten tränger ner i omkringliggande konstruktioner och orsakar fuktskador.

- Utrymmet har påreglade källarväggar.

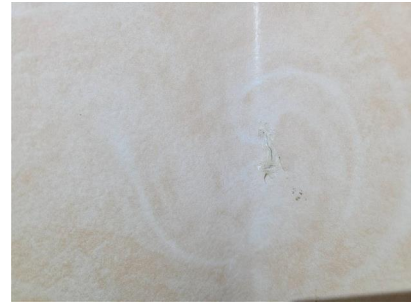
Skada på badrumsmatta vid innerhörn noterades.

Vid läckage finns risk att vatten tränger/rinner ner i omkringliggande konstruktioner med fuktrelaterade skador som möjlig följd.

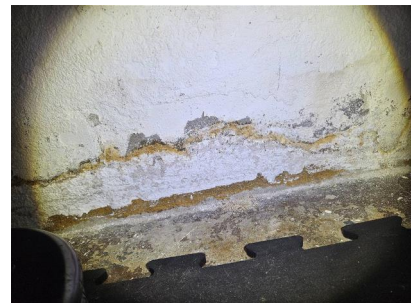
Salt och kalkutfällningar noterades.
