# Besiktningsprotokoll

| Fastighetsbeteckning:<br>Munksundet 49:3 | |
| Fastighetsadress:<br>Hästhovsgatan 50 | |

| Besiktningsdatum:<br>2025-07-21 | Protokollnummer:<br>69127642 |

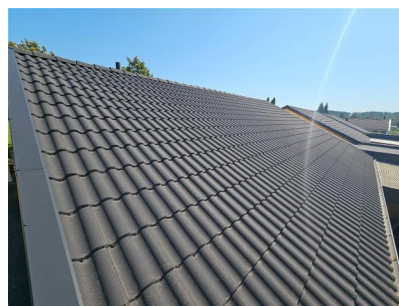
Inget att notera.

Besiktad från Garagetaket

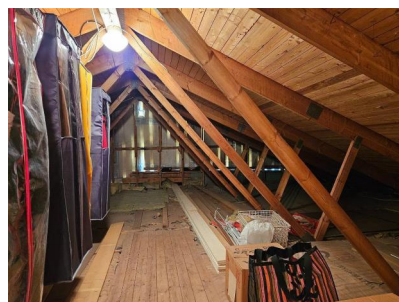
Vid kontroll av vinden uppmättes fuktvärden under kritisk fuktnivå för mikrobiell tillväxt och en normal lukt upplevdes.

Det finns risk för mikrobiell tillväxt om den relativa fuktigheten (RF) i den omgivande luften är över 75 %. I furuvirke motsvarar det en fuktkvot (FK) på 17 %.

Fuktkvoten i underlagstak/takbjälkar uppmättes till 8 %.

Hela vinden besiktades från landgången.

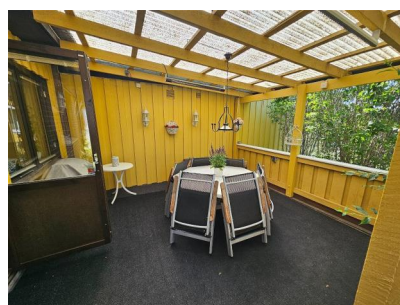
Vissa panelbrädor kan behöva bytas, då dem står tätt mot golv så fukt trängt upp i träet.

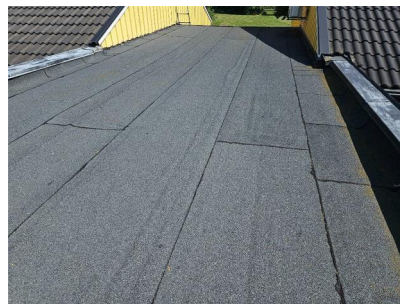
Inget att notera.

Besiktat uppe från garagetaket.

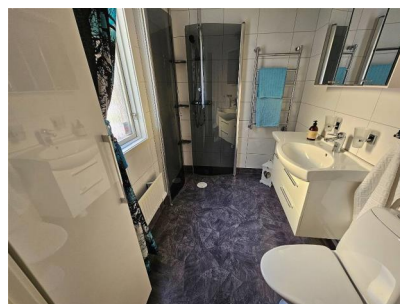
Inget att notera.

- Funktionskontroll av jordade eluttag.
- Fuktindikering i utrymmet gav inga förhöjda fuktindikationer.

Vid stickprovskontroll av jordade eluttag noterades inga avvikelser.

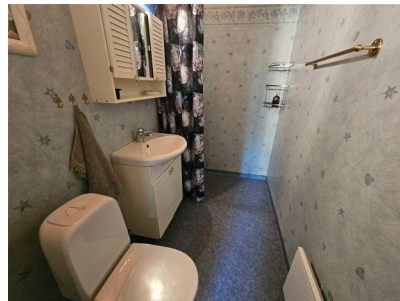
Våutrymmet har äldre yt-/tätskikt.

Eftersom funktionen, som innebär att ytskiktet/tätskiktet ska vara vattentätt, kan vara nedsatt finns en ökad risk att vatten tränger igenom ytskiktet/tätskiktet med vattenskador i omkringliggande konstruktioner som följd.

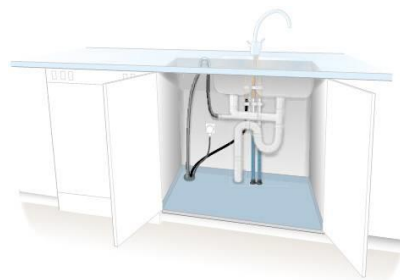
Fuktskydd saknas i diskbänksskåp.

Utan fuktskydd är det svårt att upptäcka läckage från rörledningar. Vatten kan då tränga in i omkringliggande konstruktioner och orsaka fuktskador.

För att upptäcka eventuella läckage, installera ett fuktskydd.

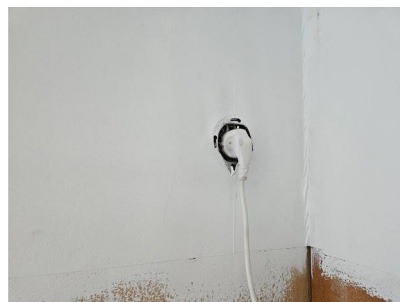
Vägguttag till kyl/frys saknar petskydd.

Petskydd i vägguttagen ökar elsäkerheten i hemmet.

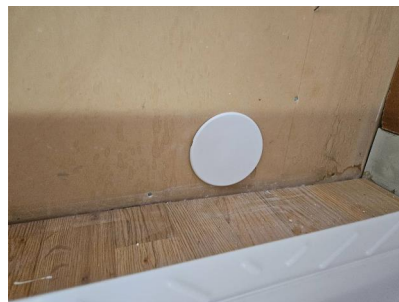
Vid kontroll av väggsyllar uppmättes fuktvärden under kritisk nivå för mikrobiell tillväxt och normal lukt upplevdes.

Fuktkvoten uppmättes till 9% i golvregeln samt i väggregeln.

Väggens konstruktion är, utifrån och in: tegel, plastfolie, träregel, isolering, plastfolie gips.

Kontrollen gjordes bakom kyl och frys.

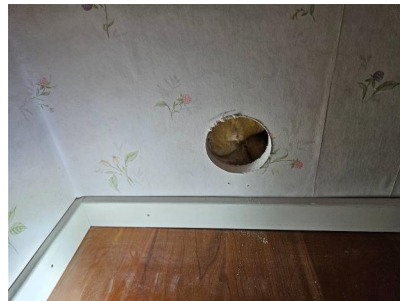
Vänstra hörnet på yttervägg

Vid kontroll av väggsyllar uppmättes fuktvärden under kritisk nivå för mikrobiell tillväxt och normal lukt upplevdes.

Fuktkvoten uppmättes till 9% i golvregeln samt i väggregeln.

Väggens konstruktion är, utifrån och in: tegel, plastfolie, träregel, isolering, plastfolie gips.
