# Besiktningsprotokoll

Anticimex Försäkringsbesiktning i samarbete med Fastighetsbyrån

| Fastighetsadress:<br>Västra Sund Sundsnäs 12 | |

| Besiktningsdatum:<br>2025-07-22 | Protokollnummer:<br>69100666 |

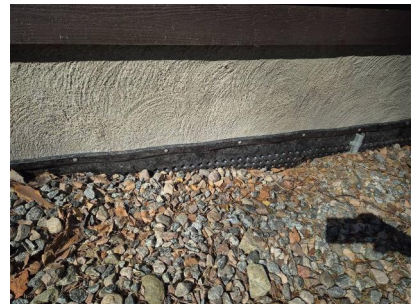
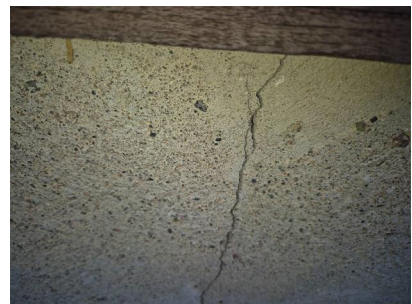
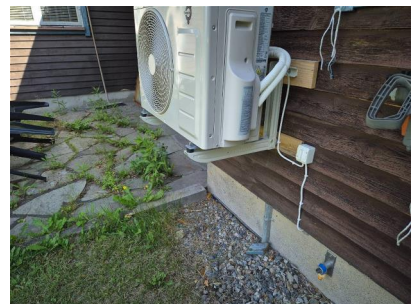
#### Utvändigt / Sockel

Utvändigt fuktskydd ligger oskyddat ovan mark.

- Sprickor finns i sockel.
- Kondensvatten leds ej bort från grunden.

Risk finns att det utvändiga fuktskyddet skadas och funktionen försämras.

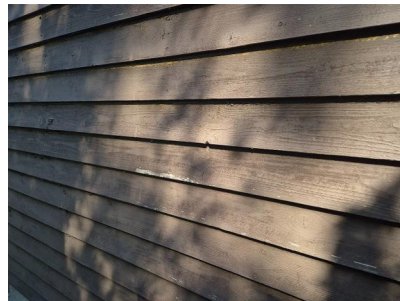
### Utvändigt / Fasad

Fasadpanelen är i behov av målning/underhåll.

Fasadbeklädnad och träkonstruktioner där målningsbehov finns riskerar att få fukt- och rötskador på grund av sämre vattenavvisande förmåga. För att öka livslängden på fasadbeklädnaden rekommenderas målning och underhåll.

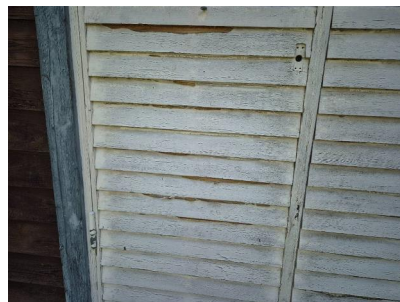
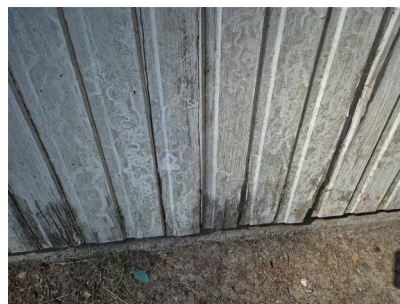
### Utvändigt / Dörrar

Dörr är i behov av målning/underhåll.

Dörrar där målningsbehov finns riskerar att få fukt- och rötskador på grund av sämre vattenavvisande förmåga.

För att öka livslängden på dörr rekommenderas målning och underhåll.

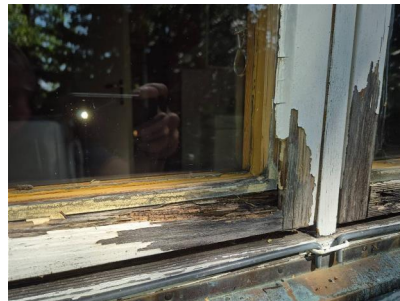
### Utvändigt / Fönster

Rötskador finns på enstaka fönster och målning och underhållsbehov finns på flera fönster.

Rötskadorna kan bero på olika saker, exempelvis bristfälligt underhåll, bakfall på fönsterbleck, målning, skruvar och beslag etc.

Vi rekommenderar en fördjupad undersökning för att bedöma orsak och omfattning.

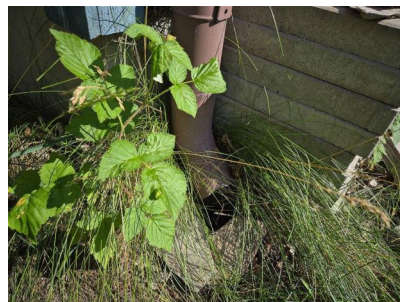
### Utvändigt / Hängrännor / Stuprör

Stuprör på garagedel är inte anslutet till markledning.

Stuprör som inte är anslutet till markledning kan medföra en ökad fuktbelastning på grundmur/sockel som i sin tur kan leda till fuktrelaterade skador.

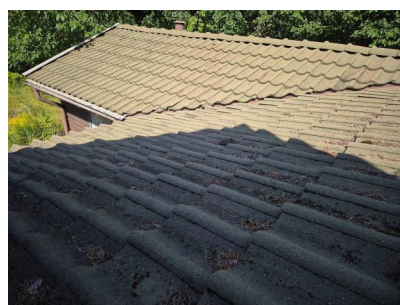
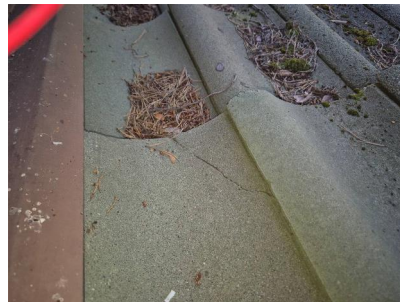
### Utvändigt / Tak

Yttertaket är äldre.

-Mossa och skräp finns på taket och även enstaka spruckna pannor.

Takpannor, plåtdetaljer och underlagstak har enligt vår bedömning en begränsad livslängd. Eftersom husets taktäckning är äldre har det ett minskat motstånd mot vatteninträngning. Detta i sin tur kan leda till fuktskador på träläkt och vidare ner i underliggande konstruktioner.

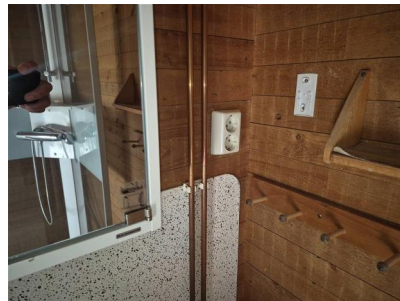
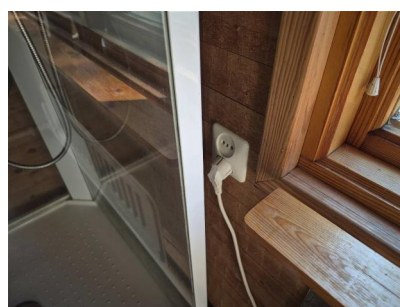
### Entréplan / Dusch/tvättstuga

Jordade och ojordade eluttag finns i samma rum.

När man blandar jordade och ojordade eluttag i samma rum finns det en ökad risk för personsador.

Kontakta en elektriker för kontroll och åtgärd.

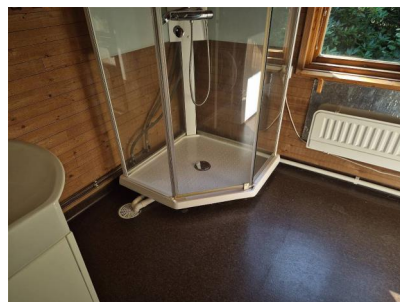
Våtutrymmet har äldre yt-/tätskikt.  
- Fuktkänslig beklädnad på väggarna.

Eftersom funktionen, som innebär att ytskiktet/tätskiktet ska vara vattentätt, kan vara nedsatt finns en ökad risk att vatten tränger igenom ytskiktet/tätskiktet med vattensador i omkringliggande konstruktioner som följd.

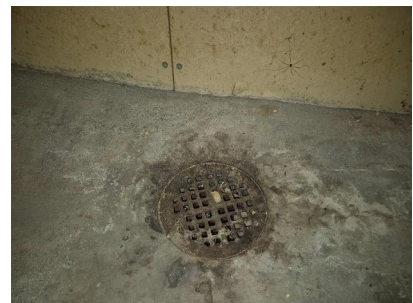
### Entréplan / Garage

Gjutjärnsbrunnen är rostangripen.

Golvbrunn i pannrum/garage är i dåligt skick.

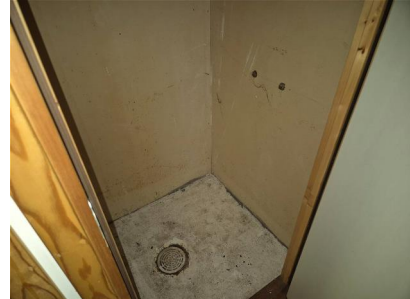
### Entréplan / Dusch

Äldre duschutrymme som inte används längre.

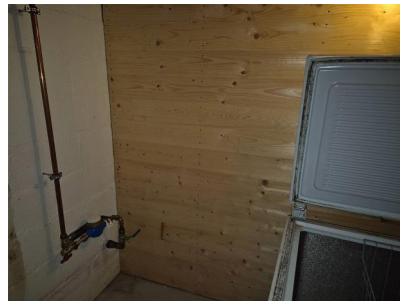
### Källarplan / Förråd

Förhöjda fuktvärden förekommer i trädetaljer.  
Kontakta besiktningsmannen för mer information.

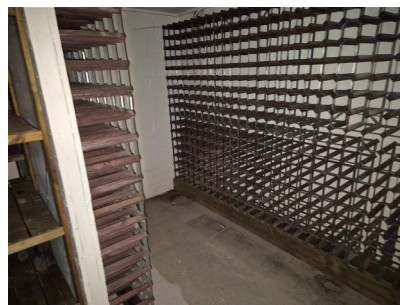
### Källarplan / Vinkällare

Förhöjda fuktvärden förekommer i trädetaljer.  
Kontakta besiktningsmannen för mer information.
