# Besiktningsprotokoll

Anticimex Försäkringsbesiktning i samarbete med Fastighetsbyrån

| Fastighetsbeteckning:<br>Bergkullen 8 | |
| Fastighetsadress:<br>Ryrs backe 5B | |

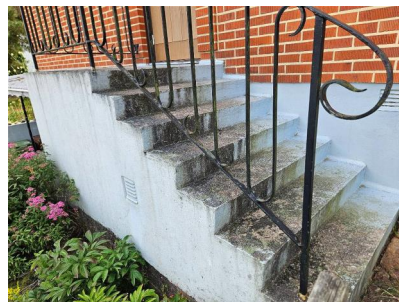
Trappan är motgjuten mot huset.

Eftersom trappan är motgjuten mot huset finns risk att vatten tränger in i anslutande konstruktioner vilket i sin tur kan leda till fuktrelaterade skador.

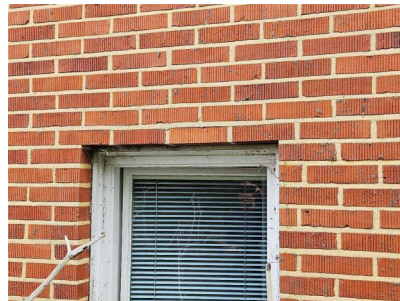
Tegelfasaden har rostangripen armering ovan fönster till kök entréplan.

När armering rostar utvidgas den kraftigt vilket kan orsaka fogsläpp och sprickbildning i tegelfasader. Detta kan i sin tur leda till fuktskador i bakomliggande konstruktioner.

Vi rekommenderar att en fackman/murare kontaktas för kontroll/åtgärd/er (vid framtida planerade renoveringar). "fördjupad undersökning för att bedöma orsak och omfattning".

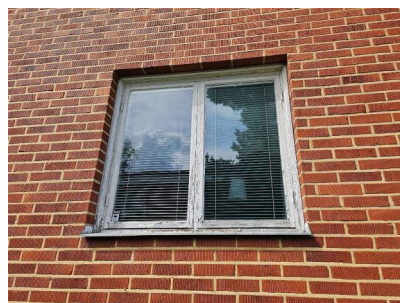
Fönster (2-glas kopplade) är i behov av förebyggande underhåll och målning.

För att öka livslängden på fönster rekommenderas målning och underhåll.

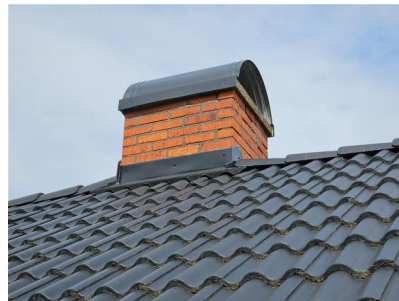
Fukt/frostsprängning finns i fogar och yttre skift av murstock (nordöstra sidorna) saknas heltäckande väderskydd (plåt).

Väderskydd kan monteras för att skydda mot nederbörd som annars kan orsaka fuktskador och frostsprängning i skorstenen/ murstocken. Eftersom ingen förbrännande värmekälla finns i byggnaden.

Delar takfot och vindskivor, träkonstruktioner är behov av förebyggande underhåll/målning. Lokala mindre rötskador finns, rekommenderas att bytas ut vid planerat underhåll.

Vi rekommenderar att du kontaktar en fackman/plåt för att ta reda på hur och om ett väderskydd ska monteras.

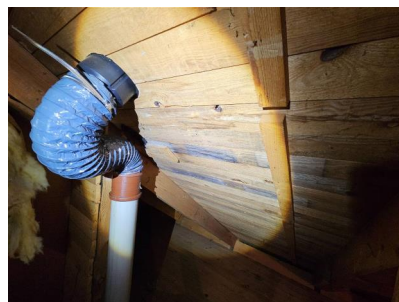
Vid kontroll av vinden uppmättes fuktvärden under kritisk fuktnivå för mikrobiell tillväxt och en normal lukt upplevdes.

Fuktkvoten i underlagstak/takbjälkar uppmättes till 8%.

Underlagstaket har äldre fuktfläckar.

Noterade fuktfläckar uppstod innan takrenovering.

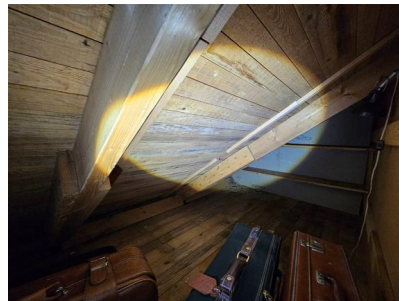
Vid kontroll av vinden har fuktvärden under kritisk fuktnivå för mikrobiell tillväxt uppmätts, dock finns mikrobiell påväxt på underlagstak.

Fuktkvoten i underlagstak/takbjälkar uppmättes till 8%.

Den upptäckta mikrobiella påväxten på underlagstaket är ett tecken på att vinden har tillförts eller tillförs fukt inifrån bostaden.

För att komma tillrätta med detta kan fukttillförseln inifrån bostaden behöva minskas. Det kan göras genom att ventilationen i bostaden förbättras samt att eventuella otätheter i vindsbjälklaget (tak-/väggvinklar, taklucka med mera) tätas.

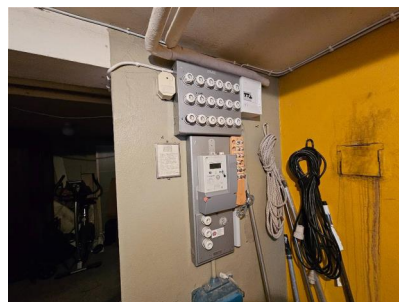
Jordfelsbrytare finns ej.

Det finns inget krav att hus byggda före år 2000 ska ha jordfelsbrytare. Jordfelsbrytaren minskar dock risken för personskador och brand orsakade av elanläggningen.

Kontakta en elektriker för kontroll och åtgärd.

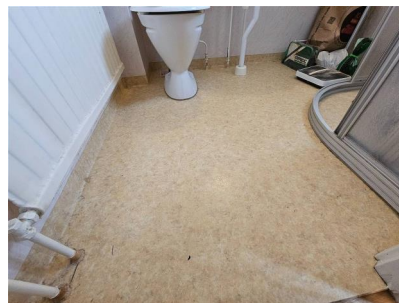
Våtutrymmet har äldre yt-/tätskikt och utförande.

Rör genomföring finns i golv.

Golvfall är bristfälligt utanför dusch.

Duschsarg hindrar vatten att nå golvbrunnen vid eventuellt läckage utanför duschen.

Eftersom funktionen, som innebär att ytskiktet/tätskiktet ska vara vattentätt, kan vara nedsatt finns en ökad risk att vatten tränger igenom ytskiktet/tätskiktet med vattensador i omkringliggande konstruktioner som följd.

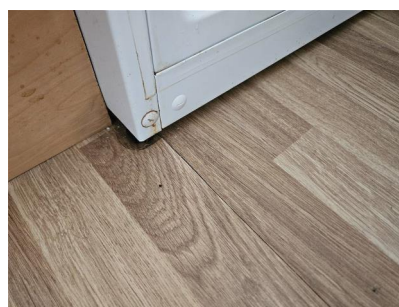
Längs golv framför kyl/frys noterades formförändring och fritt vatten.

Fuktindikering längs golvbeläggning gav förhöjda fuktindikationer.

Vi rekommenderar att kyl/frys töms/rengörs, även kontrollerar skvallerrör för uppsamling kondens (baksida kyl/frys). Annars kontakta fackman/vitvaror, fördjupad undersökning för att bedöma orsak och omfattning.

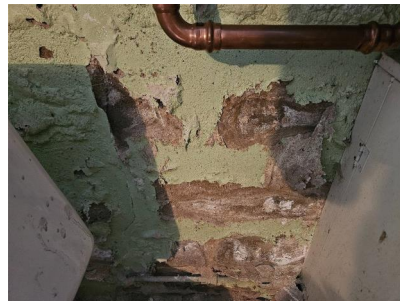
Puts- och färgsläpp finns på källarväggar.

Puts- och färg som släppt från underlaget invändigt på källarytterväggarna är ett tecken på att källarens utvändiga fuktskydd inte längre fungerar tillfredsställande.

För att åtgärda detta måste källarens utvändiga fuktskydd förbättras. Läs Anticimex faktablad om källare för tips och råd.
