# Besiktningsprotokoll

Anticimex Försäkringsbesiktning i samarbete med Fastighetsbyrån

| Fastighetsadress:<br>Timmeråsen Lunden 1 | |

| Besiktningsdatum:<br>2025-07-22 | Protokollnummer:<br>69102452 |

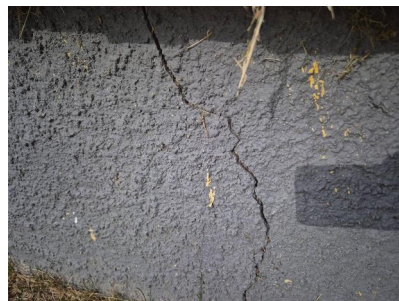
#### Utvändigt / Sockel

Sprickor finns i sockel.

Detta kan leda till fukt- och frysskador i konstruktionen.

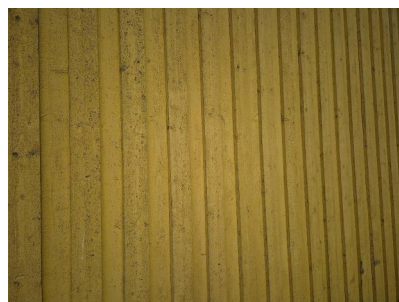
#### Utvändigt / Fasad

Fasadpanelen är i behov av målning/underhåll.

Fasadbeklädnad och träkonstruktioner där målningsbehov finns riskerar att få fukt- och rötskador på grund av sämre vattenavvisande förmåga. För att öka livslängden på fasadbeklädnaden rekommenderas målning och underhåll.

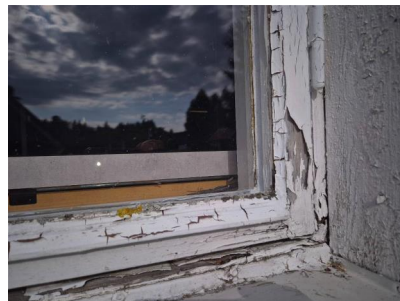
### Utvändigt / Fönster

Fönster har färgsläpp och torrsprickor.

Fönsterbågar och fönsterkarmar där målningsbehov finns riskerar att få fukt- och rötskador på grund av sämre vattenavvisande förmåga.

För att öka livslängden på fönster rekommenderas målning och underhåll.

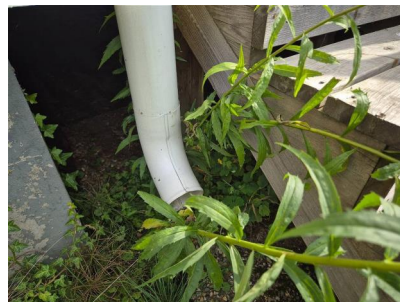
### Utvändigt / Hängrännor / Stuprör

Stuprör är inte anslutet till markledning.

Stuprör som inte är anslutet till markledning kan medföra en ökad fuktbelastning på grundmur/sockel som i sin tur kan leda till fuktrelaterade skador.

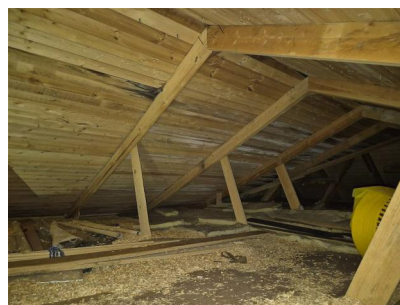
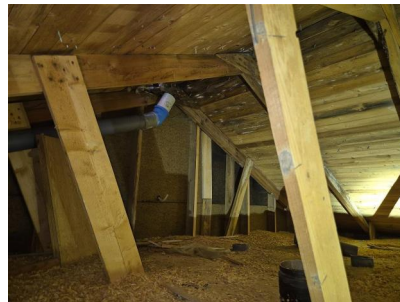
### Utvändigt / Vind

Mikrobiell påväxt finns på underlagstaket och fuktfläckar förekommer.

Den upptäckta mikrobiella påväxten på underlagstaket kan vara ett tecken på att vinden tillförs fukt inifrån bostaden och/eller uteluften.

Vi rekommenderar en fördjupad undersökning för att bedöma orsak och omfattning. (Gäller även fuktfläckarna)

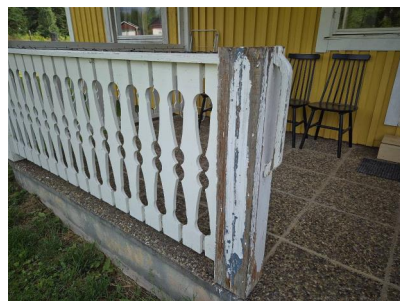
### Utvändigt / Altan

Altanräcke och träkonstruktioner är i behov av målning/underhåll.

Altanräcke och träkonstruktioner där målningsbehov finns riskerar att få fukt- och rötskador på grund av sämre vattenavvisande förmåga.

Vi rekommenderar att du utför målning/underhåll av altan.

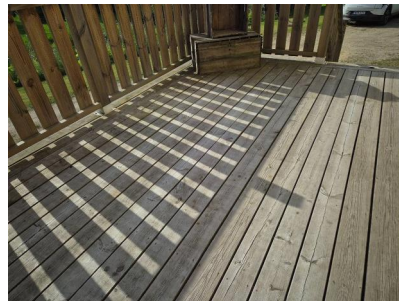
### Utvändigt / Altan

Svikt och skador förekommer på altan.

Svikt och skador på altan och altanräcke är ett tecken på brister i konstruktionen.

Vi rekommenderar en fördjupad undersökning för att bedöma orsak och omfattning.

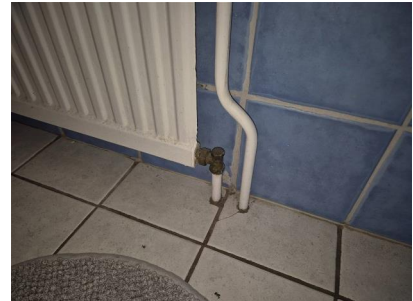
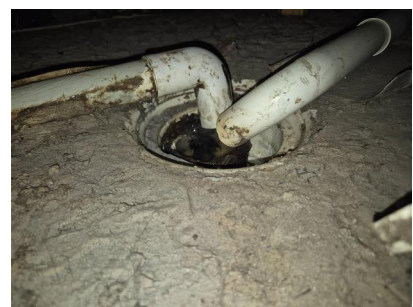
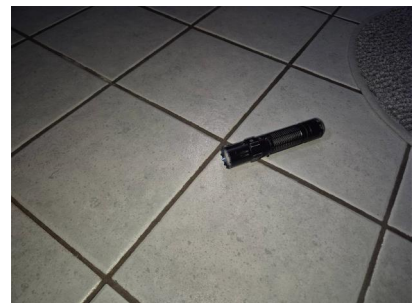
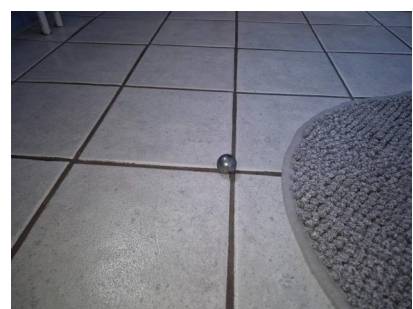
### Entréplan / Badrum

- Rör genomföring finns i golv.
- Bomljud förekommer i golvklinker.
  - Bristfälligt fall till golvbrunn.
  - Otäta rör genomföringar i vägg.

Rör genomföringar i golv medför en ökad risk för att vatten tränger ner i omkringliggande konstruktioner och orsakar fuktskador.

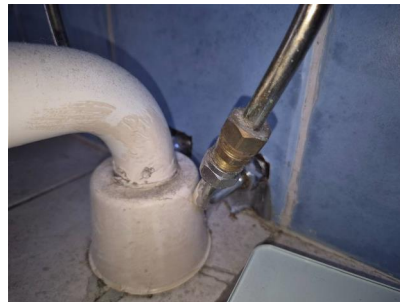
Normala fuktvärden indikerades mot klinker/kakel.

En viss fukt tränger alltid in bakom kakel/klinker via fogarna, detta är helt normalt och innebär inte att tätskiktet/ våtrumsisoleringen under kaklet/klinkern är bristfälligt eller ur funktion.

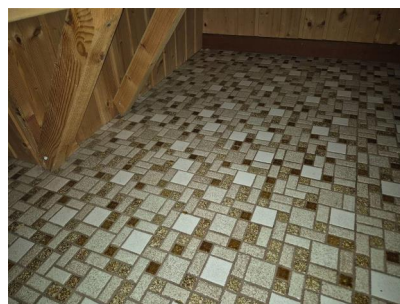
### Entréplan / Bastu

Golvbrunn saknas.

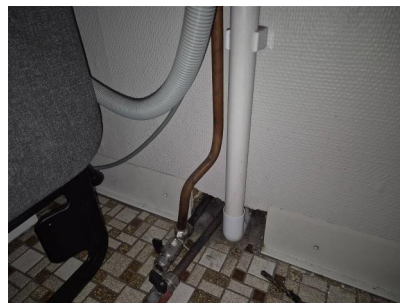
### Entréplan / Tvättstuga

Tvättmaskin är ansluten till fast avlopp som mynnar ut under badkar i badrummet.

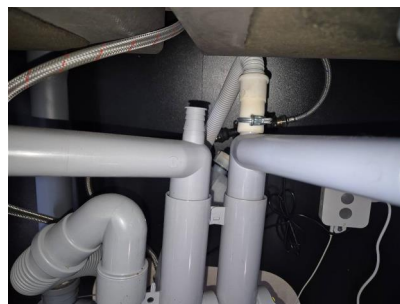
### Entréplan / Kök

Upphängningsbygel saknas på avloppslang från diskmaskinen.

När upphängningsbygel saknas ökar risken för brott på slangen med läckage som möjlig följd.

För att hindra brott på avloppsslang rekommenderas komplettering av upphängningsbygel.

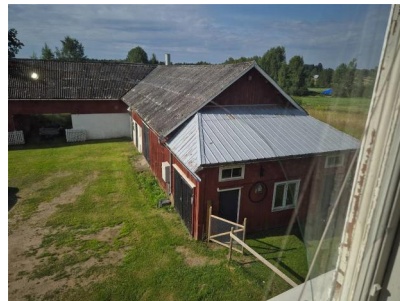
### Övre plan / Sovrum 2

Spricka i glasrutan.

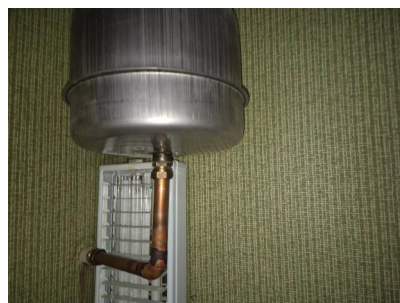
### Övre plan / Garderob

Expansionskärl är olämpligt placerat i utrymme som saknar tätsikt/avlopp.

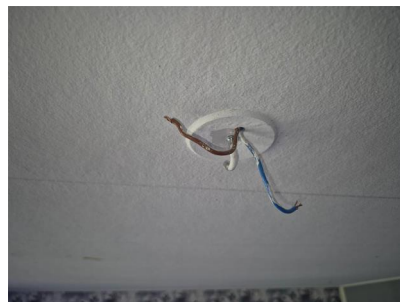
### Övre plan / Sovrum 3

Lösa elkablar i taket.

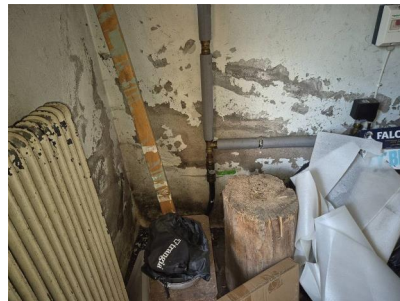
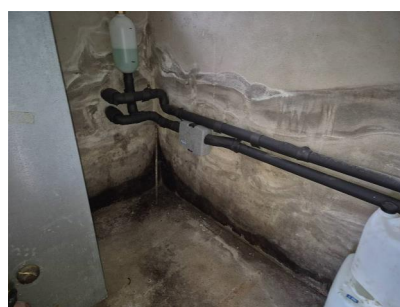
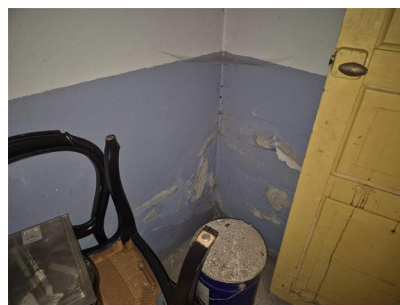
### Källarplan / Allmänt

Puts- och färgsläpp finns på källarväggar.

Puts- och färg som släppt från underlaget invändigt på källarytterväggarna är ett tecken på att källarens utvändiga fuktskydd inte längre fungerar tillfredsställande.

För att åtgärda detta måste källarens utvändiga fuktskydd förbättras. Läs Anticimex faktablad om källare för tips och råd.
