# Besiktningsprotokoll

Anticimex Försäkringsbesiktning i samarbete med Fastighetsbyrån

| Fastighetsadress:<br>Stigby 19 | |

| Besiktningsdatum:<br>2025-07-22 | Protokollnummer:<br>69114177 |

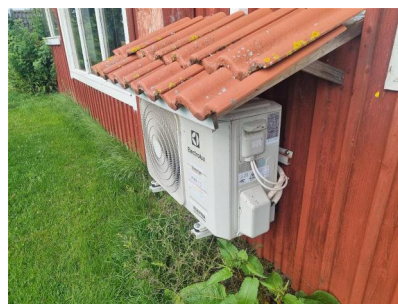
Kondensvatten från luftvärmepumpens utedel leds inte bort från husgrunden.

Detta medför ökad risk för att vatten tränger in i anslutande konstruktioner, vilket i sin tur kan leda till fuktrelaterade skador. Observera att besiktning av byggnadens värmesystem eller värmepumpen inte har ingått i uppdraget.

Rekommendation är att placera en balja under utedelen som samlar upp kondensvattnet.

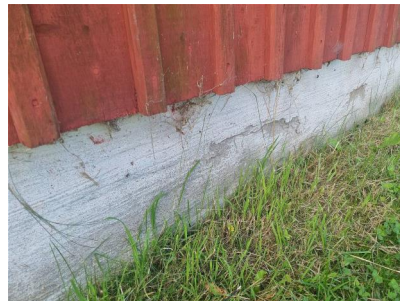
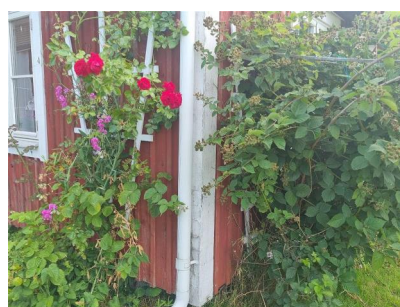
Sprickor finns i sockel.

Dessa bedöms inte ha lett till bakomliggande skador.

En del växtlighet förekommer mot grundmur och huset.

Innan nästa ommålning av sockeln rekommenderas att laga sprickor och putssläpp.

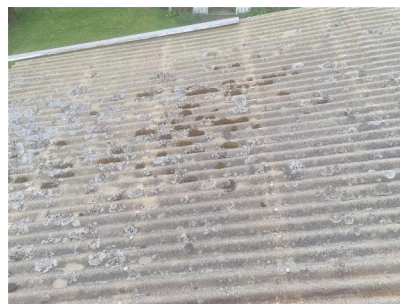
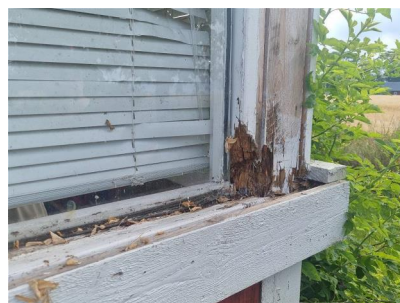
Uterummet har ett underhållsbehov gällande tak, fasad och fönster. Fönster och dess trädetaljer har begynnande rötskador. Fönsterrutor finns som är spruckna.

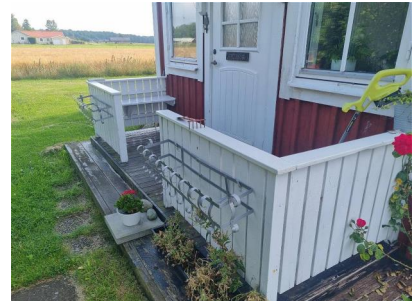
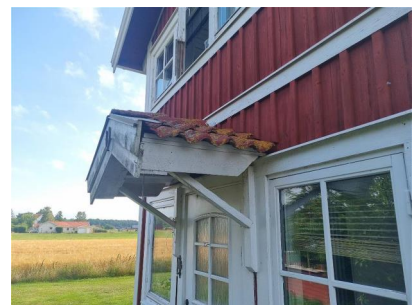
Verandataket saknar anslutningsplåt mot fasad.

Ett visst underhåll föreligger på vindskivor och trätytor.

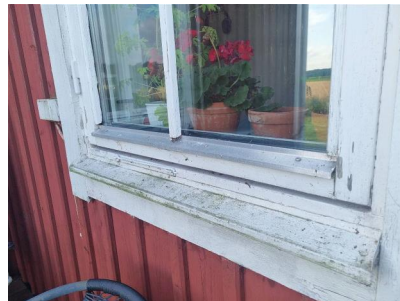
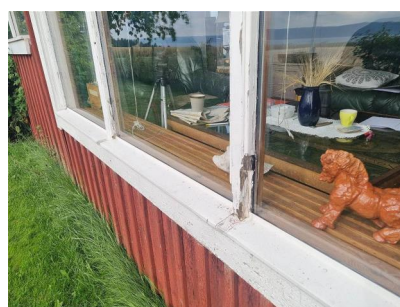
Fönster och dess trädetaljer är i behov av målning/underhåll. På en del äldre fönster förekommer begynnande rötskador.

Fönsterbågar och fönsterkarmar där målningsbehov finns riskerar att få fukt- och rötskador på grund av sämre vattenavvisande förmåga.

För att öka livslängden på fönster rekommenderas målning och underhåll.

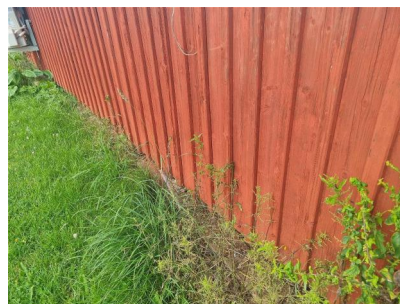
Fasadpanelen är i behov av målning/underhåll. En del begynnande rötskador förekommer.

Fasadbeklädnad och träkonstruktioner där målningsbehov finns riskerar att få fukt- och rötskador på grund av sämre vattenavvisande förmåga. För att öka livslängden på fasadbeklädnaden rekommenderas målning och underhåll.

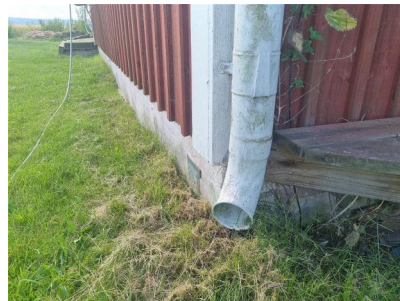
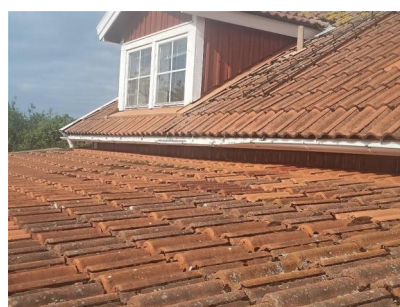
Stuprör är inte anslutet till markledning.

Stuprör som inte är anslutet till markledning kan medföra en ökad fuktbelastning på grundmur/sockel som i sin tur kan leda till fuktrelaterade skador.

Hängränna på baksidan hänger delvis ned och är formförändrad.

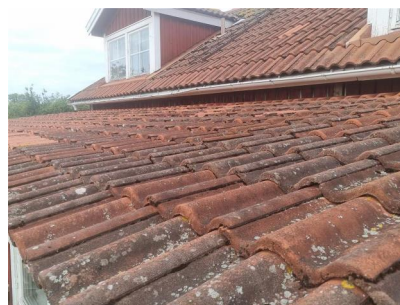
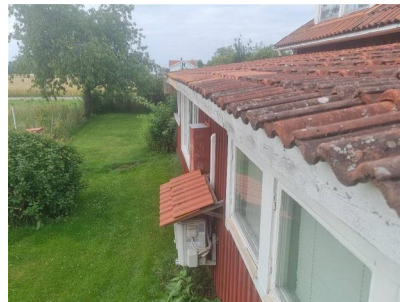
Låglutande tak gällande lågdel på baksidan har fel taktäckning.

Taktäckningen av betongpannor är inte anpassad till taklutningen. Risk finns för läckage med fuktskador som följd.

Vindskivor har ett underhållsbehov, en del begynnande rötskador förekommer på vindskivor.  
Hängränna saknas på takets lågdel.

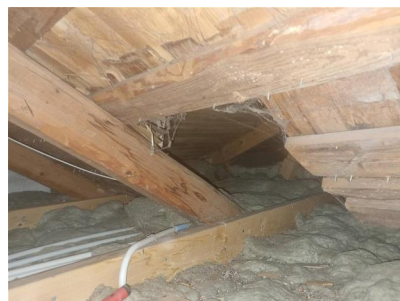
Vid kontroll av vinden uppmättes fuktvärden under kritisk fuktnivå för mikrobiell tillväxt och en normal lukt upplevdes. Fuktkvoten i underlagstak/takbjälkar uppmättes till 12 %.

En del missfärgningar förekommer, men var torra vid besiktningen.
