# Besiktningsprotokoll

Anticimex Försäkringsbesiktning i samarbete med Fastighetsbyrån

| Fastighetsadress:<br>Alfhilds Väg 6 | |

| Besiktningsdatum:<br>2025-07-17 | Protokollnummer:<br>69135498 |

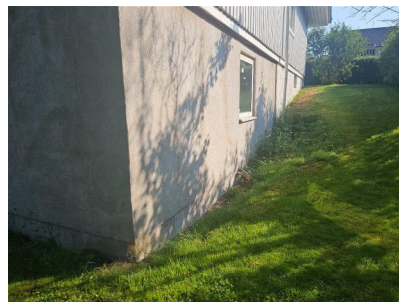
Delar av marken lutar mot huset samt installationen av dränering och dagvattenledningar är inte färdigställda och ligger delvis exponerade intill grunden på baksidan tillbyggnadsdel.

Detta kan innebära en ökad fuktbelastning för husets grundläggning, vilket kan resultera i fuktelaterade skador.

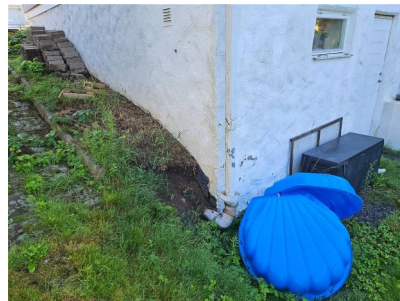
Det förekommer lokala puts & färgsläpp vid delar av sockeln, vilket medför en ökad fuktbelastning genom sämre vattenavvisande förmåga som kan innebära fortsatt puts/färgsläpp i större omfattning.

Mindre de av källarens utvändiga fuktskydd ligger exponerat ovanmark vid nordvästra hörnet.

Risk finns att det utvändiga fuktskyddet skadas och funktionen försämras.

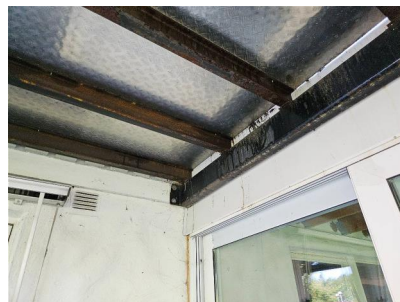
Altanen på baksidan saknar räcke samt att stommen som är tillverkad av stål har rostangrepp.

Avsaknaden av räcker innebär risk för fallskador medan rostangreppen på stål kan leda till att stomme skadas och försvagas.

Förslagsvis ses altanen över och färdigställs i samband med kontroll och översyns av tillbyggnadsdelens fönster/skjutglaspartier.

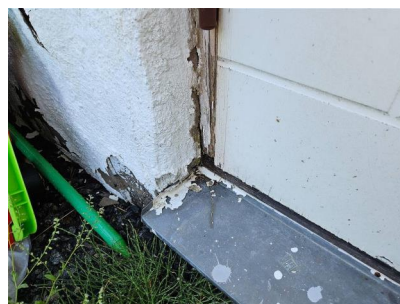
Källardörren är i sämre skick då karmen har mindre rötskador och nedre delen på dörrbladet är fuktskadat.

Vidare noterades att fönster och skjutglaspartierna är otäta och att plåtarbeten inte är korrekt utförda varpå det finns spår av att vattning träng in kring partierna på båda våningarna.

Kontakta en snickare för att byta ut källardörren och kontrollera fönster och skjutglaspartierna i tillbyggnadsdelen efter lämplig åtgärd. I samband med detta bör kringliggande konstruktioner kontrolleras efter eventuella följdskador.

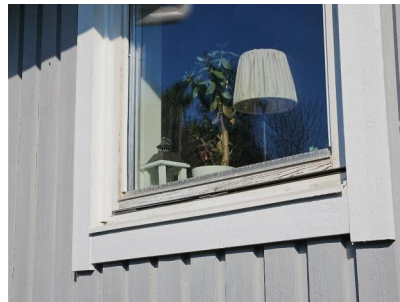
- Vissa av husets fönster och garageporten är i behov av underhåll.
- Vissa fönsterbleck har otätheter vid infästning samt att enstaka fönsterbleck ha bakfall.
- De ursprungliga fönsterna har äldre isolerglas.

Detta ökar risken för fuktrelaterade skador på grund av sämre vattenavvisande förmåga, medan äldre isolerglas löper ökad risk för att drabbas av kondens/missfärgningar mellan glasen.

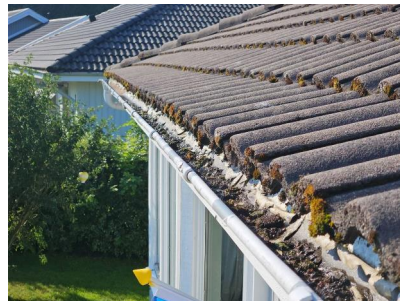
Fals på stuprör vänd mot fasad.

Vidare noterades att hängrännor är äldre och att det förekommer färgsläpp och ytliga rostangrepp varpå de bör bytas ut i samband med framtida takrenovering. Tills de byts är bör hängrännorna göras rens.

För att lättare kunna se om röret blivit skadat efter vinterns påfrestningar samt för att undvika skador på fasad vid ett eventuellt läckage bör falsen vändas ut från fasaden.

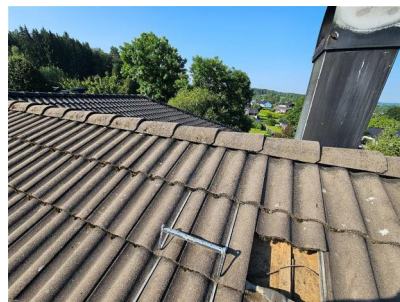
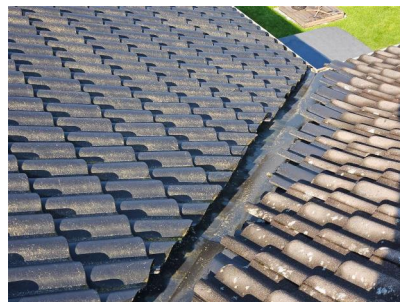
Den ursprungliga delen av yttertakets bedöms som äldre och har underlagstak av plywoodskivor utan yttre täckning av papp. Vidare noterades bl.a. att tillbyggnadsdelen inte ser ut att ha några fotplåtar, den ursprungliga delen har ingen nocktätning samt att det finns pannor vid rännal och de valmade nockpannorna som inte ligger i sitt rätta läge.

Från vinden noterade en lokal fuktfläck på underlagstaket mot nock där förhöjds fuktvärden uppmättes

Kontakta en takläggare för att kontrollera yttertakets i sin helhet för bedömning av lämplig åtgärd

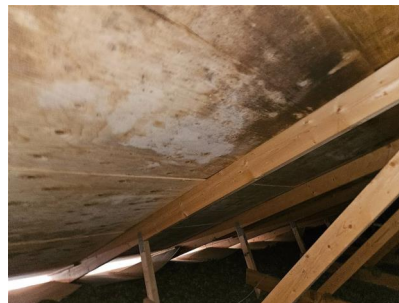
Det finns lokala missfärgningar av mikrobiell påväxt på underlagstaket på vissa delar av underlagstaket.

Detta vara ett tecken på att vinden tillfört fukt inifrån bostaden och att husets ventilationssystem inte ser ut att fungera tillfredställande. Observera att besiktning av bostadens ventilationssystem inte har ingått i uppdraget.

För att komma tillrätta med detta kan fukttillförseln inifrån bostaden behöva minskas. Det kan göras genom att ventilationen i bostaden förbättras samt att eventuella otätheter i vindsbjälklaget (tak-/väggvinklar, taklucka med mera) tätas. Läs Anticimex faktablad om uppvärmda vindsutrymmen för tips och råd.

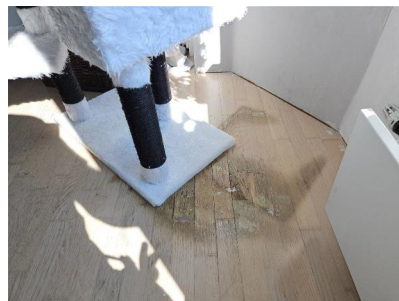
Parkettgolvet framför burspråket har en lokal missfärgning/fuktskada som enligt uppgift från fastighetsägaren ska ha orsakats av tidigare ägares katt.

Vid luktkontroll noterades dock inga avvikande lukter.

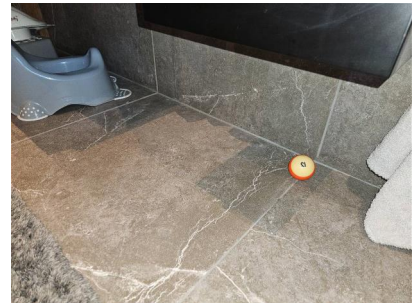
Det finns lokala lågpunkter i golvfallet.

Detta bedöms inte kunna leda till några följdskador, dock kan det på sikt medför vissa missfärgningar på klinkergolvet och dess fogar i de berörda områdena.

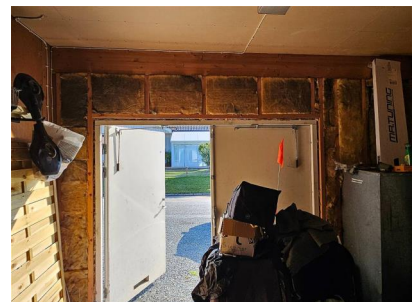
Endast en begränsad besiktning av garaget har kunnat utföras då stora delar av utrymmet var belamrat med lösöre.

Av det som gått komma åt att se noterade att golvbrunnen är lätt rostangripen samt att vägg runt garageporten insida saknar ångspärr och väggbeklädnad.

För att en kompletterande besiktning ska vara möjlig behöver hela utrymmet föras tillgängligt.

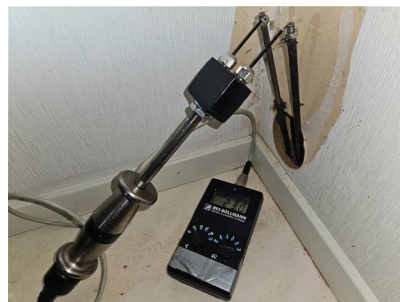
Vid kontroll av källarens på byggda golv och väggkonstruktioner utfördes en provhåltagning under tröskeln mellan neder hall och tvättstugan. Genom provhål noterad att de påbyggda golvkonstruktionerna byggts med s.k. flytande golvkonstruktioner av cellplastskivor och ovanliggande golvspånskivor klädda med limmad plastmatta. Inga avvikande lukter noterades vid provhållet och vid fuktkvoten i golvregel uppgavs till 14%.

Vid kontroll av källarens utreglade väggkonstruktioner utfördes en provhåltagning under trappa. Genom provhål noterades att väggarna byggs med träfiberskivor, träreglar och mineralull. Fuktkvoten uppgavs till 23,0%, vilket är över gränsvärdet (17%) för mikrobiell tillväxt.

I källare eller vid oisolerade plattor på mark bör man undvika just organiska & täta material mot väggar och golv på grund av riskerna för just naturlig fuktvandring och mikrobiell påväxt.

Ersätt därför källarens täta och organiska material med fuktsäkra alternativ. I samband med detta bör bakomliggande konstruktioner kontrolleras efter eventuella följskador samt att grundmurarna fukttillskott bör undersökas då källarens utvändiga fuktskydd är äldre för bedömning av eventuell åtgärd.

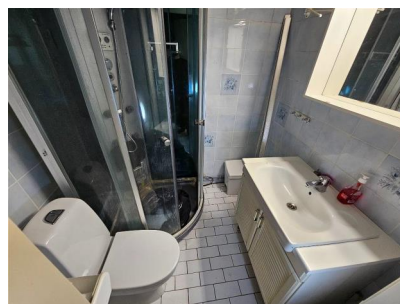
Badrummet har inte kunnat besiktigas i sin helhet då duschcabinen täcker större delar och golvet, dess golvbrunn och donet för utrymmets frånluftsventilation. Av det som gått att se bedöms utrymmet vara av äldre standard där det förekommer rörgenomföringar i golvet samt att elanslutningen till duschcabinen inte är fast.

Bristerna som noterats bedöms medföra risk för att utrymmet tät/skick inte håller, vilket i sig kan leda till fuktrelaterade skador.

För att en kompletterande besiktning ska vara möjlig behöver ytor under och omkring duschcabinen göras tillgängliga.

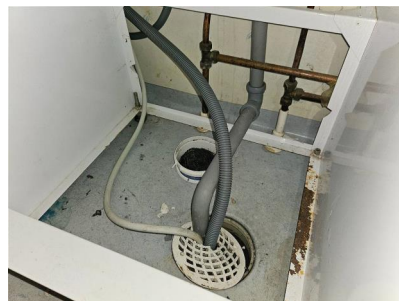
Utrymmet är av äldre standard där det bl.a. finns rörgenomföringar i golvet. Vid fuktindikering noterades inga avvikelser.

Detta kan innebära en ökad risk för att utrymmet tätskikt och golvbrunnsanslutning inte håller tätt vid eventuella läckage eller om golvet vattenbegjuts, vilket då kan leda till fuktskador i kringliggande konstruktioner.

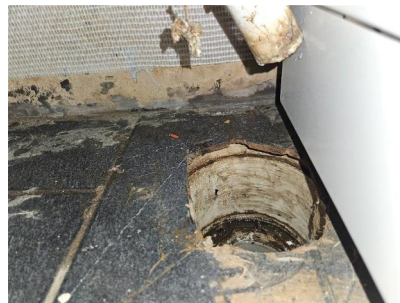
Utrymmets golvbrunn är av äldre standard och har ingen tätskiktanslutning.

Se till att utrymmet har påbyggda väggkonstruktioner mot grundmuren som heller inte skyddas av något tätskikt innebär detta en risk för fuktskador det eventuella läckage eller översvämningar i golvbrunnen.

Observerat att det ses vara av högre prioritet att den utraglade väggkonstruktion tas bort är en att utrymmet förses med tätskikt.

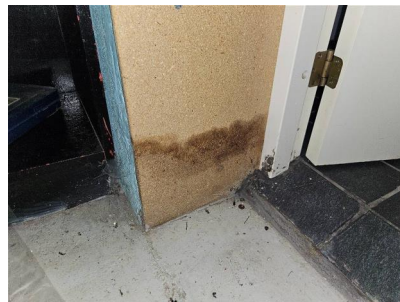
Spånskivor vid dörrsmygen är fuktskadade från tidigare översvämning. Vid fuktmätning noterades inga förhöjda fuktvärden varpå skadan ses som äldre.

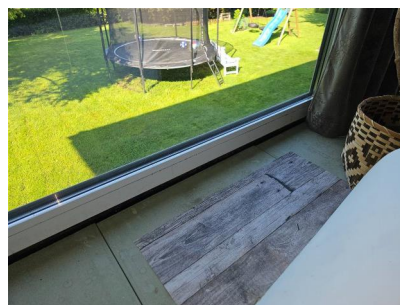
Insidan av husets tillbyggnad är inte färdigställd. där det bl.a. noterades att väggpartierna ovanför de stora fönsterpartierna saknar isolering, det finns spår av mindre kondensskador på kringliggande golv intill den nakna stålstommen.

Kontakta en byggentreprenör för att kontrollera tillbyggnadsdelen i sin helhet för bedömning av lämpliga åtgärder och färdigställande.
