# Besiktningsprotokoll

Anticimex Försäkringsbesiktning i samarbete med Fastighetsbyrån

| Fastighetsbeteckning:<br>Pilen 6 | |

| Besiktningsdatum:<br>2025-07-15 | Protokollnummer:<br>69128409 |

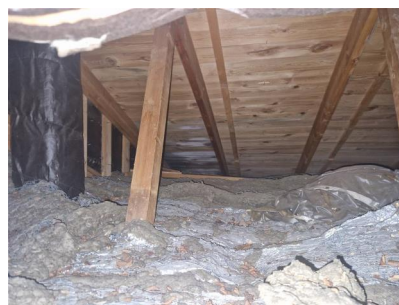
Mikrobiell påväxt finns på underlagstaket.

- Blandad typ av isolering förekommer på vind.

Detta gör att konstruktionen har svårare att bli av med fukt.

Trots att fuktmätningen gav fuktvärden under kritisk fuktnivå finns mikrobiell påväxt på underlagstaket. Detta kan vara ett tecken på att vinden tillförs fukt inifrån bostaden och/eller uteluften.

Vi rekommenderar en fördjupad undersökning för att bedöma orsak och omfattning.

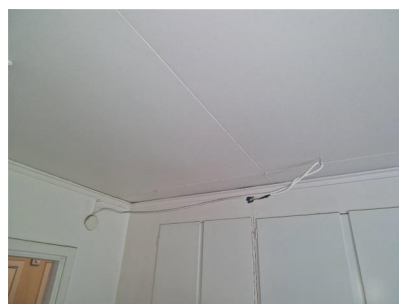
Provisoriskt monterad elkabel tak.

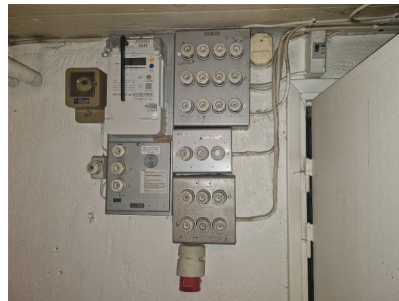
Gruppförteckning över elcentralen saknas.

"Gruppförteckning" är en lista som ska vara placerad vid elcentralen. Den visar vilka säkringar som är anslutna till vilka armaturer, vägguttag och apparater. Den är också till för att underlätta vid felsökning och elarbeten.

Kontakta en elektriker för att upprätta en gruppförteckning som placeras i närheten av elcentralen.
