# Besiktningsprotokoll

Anticimex Försäkringsbesiktning i samarbete med Fastighetsbyrån

| Fastighetsadress:<br>Päronvägen 6 | |

| Besiktningsdatum:<br>2025-07-16 | Protokollnummer:<br>69140602 |

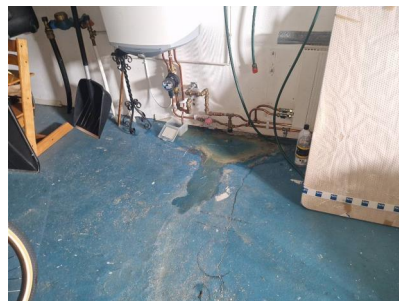
### Entréplan / Garage

Droppläckage från varmvattenberedare.
