**Fastighetsuppgifter**

Björnen 10

Högstorpssvägen 17

| Besiktningsdatum | 2025-06-16 |

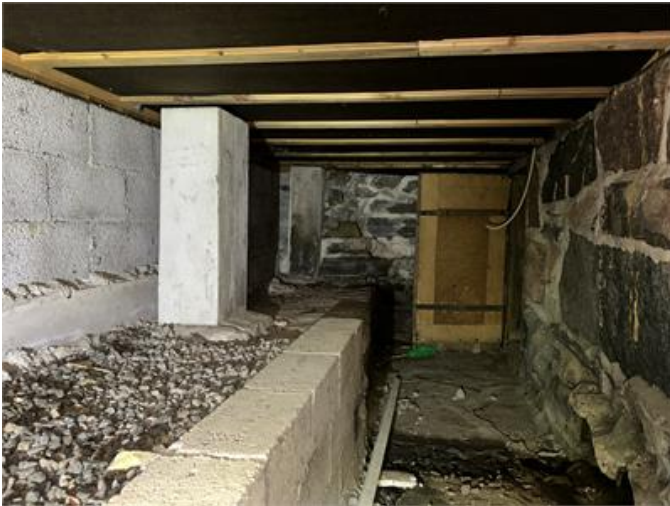
| Besiktningsresultat | | | | | |
|---|---|---|---|---|---|
| Krypgrund Ursprunglig | | | x | | Krypgrunder är generellt ansett som riskkonstruktion för fuktskador.<br>Fuktig miljö upplevdes och unken/mikrobiell lukt upplevdes.<br>Jordig mark.<br>Fuktvärden över gränsvärde uppmättes i bjälklaget.<br>Se kommentar/riskanalys samt bilaga "Kontroll av konstruktion". |

Krypgrund Västdel: Översiktsbild.

Vanligt är att installation av krypgrundsavfuktare (adsorptionsavfuktare) rekommenderas i kombination med eventuella andra åtgärder.

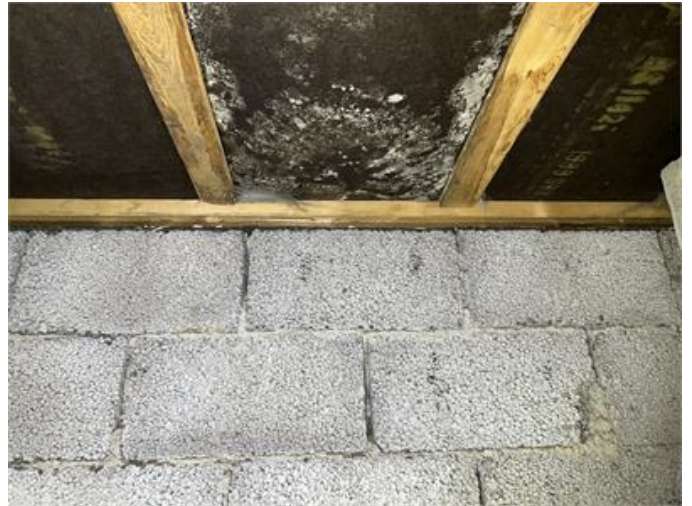
| Besiktningsresultat | | | | | |
|---|---|---|---|---|---|
| Krypgrund Utbyggnad | | | x | | Fuktig miljö och unken/mikrobiell lukt upplevdes.<br>Mikrobiell påväxt på blindbottensskivor.<br>Fuktanvisning på grundmur.<br>Rötskyddsbehandlat virke förekommer i konstruktionen.<br>Blindbottensskiva hänger.<br>Fuktvärden både under och i nivå med gränsvärde uppmättes i bjälklaget.<br>Se kommentar/riskanalys samt bilaga "Kontroll av konstruktion". |

Krypgrund Västdel: Mikrobiell påväxt på blindbottensskivor.

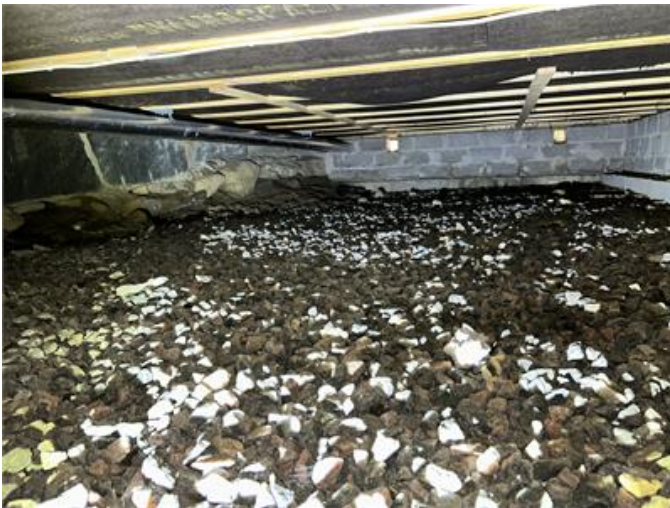
Krypgrund östdel: Översiktsbild

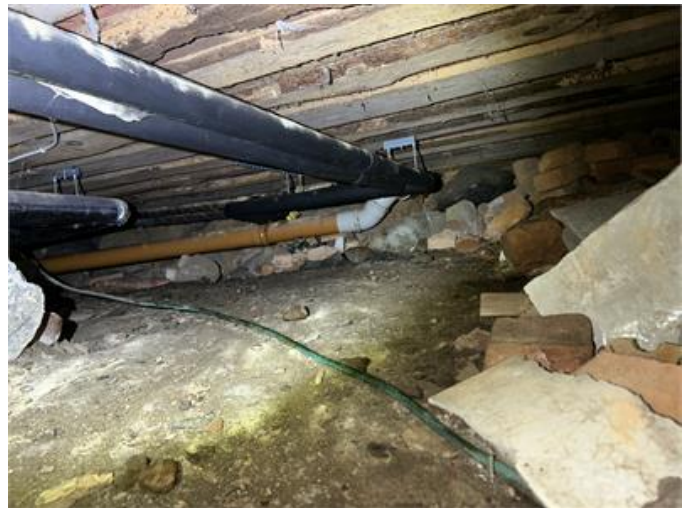
Krypgrund norrdel: Översiktsbild

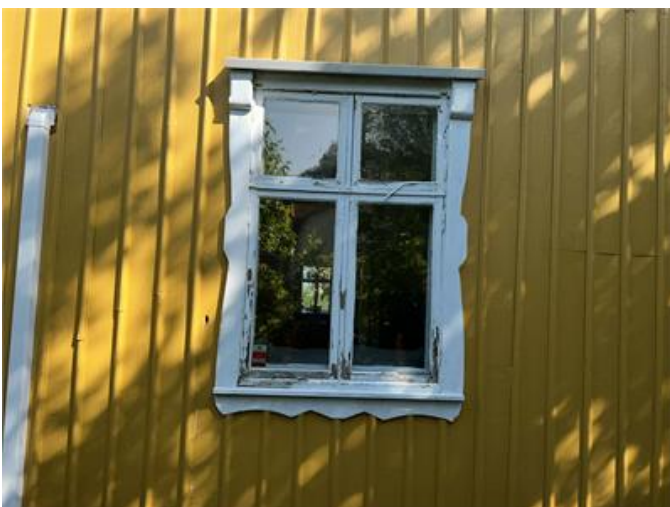
| Besiktningsresultat | | | | | |
|---|---|---|---|---|---|
| Fönster | | | x | | Färg/Kittsläpp förekommer på flera fönster. bör ses över.<br>Se kommentar/riskanalys. |

Fönster och träkonstruktioner där underhåll/målnings behov finns riskerar p.g.a. sämre vattenavvisande förmåga att få fukt- och rötskador.

Fönster: Flertal fönster behöver ses över.

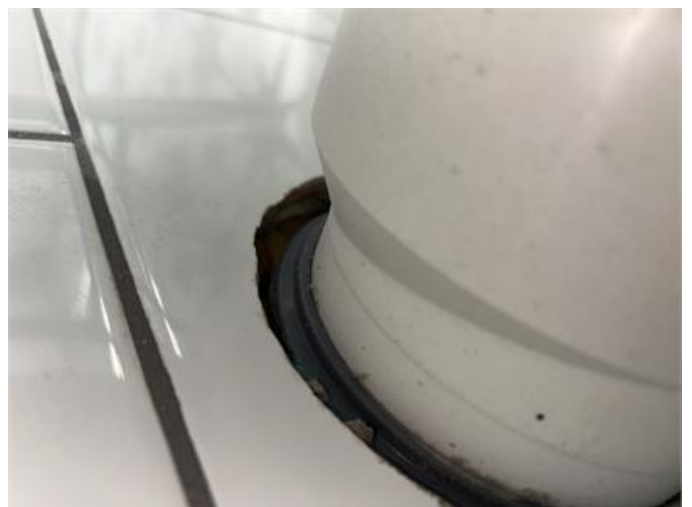
| <b>Besiktningresultat</b> | | | | | |
|---|---|---|---|---|---|
| Bad/wc | | X | | | Glipa/otäthet på vägg bakom wc-stol.<br>Bristfälligt fall på golv.<br>Ej synligt tätskikt vid golvbrunn pga fix/fog.<br>Se kommentar/riskanalys. |

Bad/Wc övervakning: Hål bakom wc-stol samt ej synligt tätskikt.

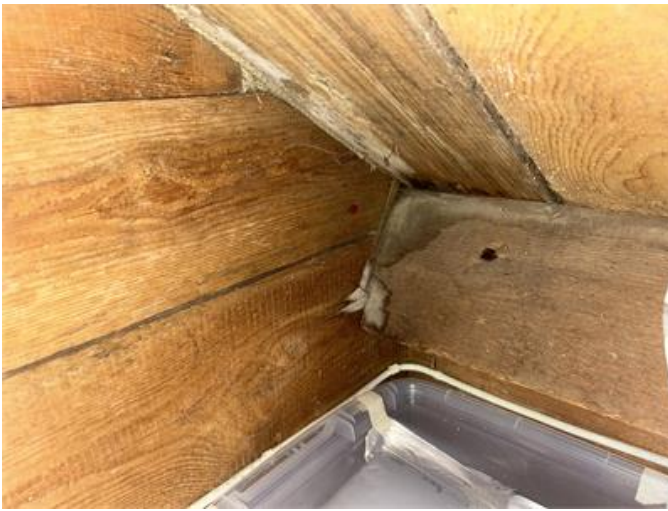
| <b>Besiktningresultat</b> | | | | | |
|---|---|---|---|---|---|
| Sidovind väst | | X | | | Mindre mikrobiell påväxt på underlags tak samt fönster.<br>Fuktanvisning på underlagstak.<br>Se kommentar/riskanalys. |

När det finns brister i tätningen mellan ett varmt och ett kallt utrymme finns det en risk att relativt varm och fuktig luft kommer ut från det varma utrymmet och kondenserar mot en kallare yta, tex underlagstaket, med mikrobiell skador som följd.

Sidovind: Fuktanvisning på underlagstak.

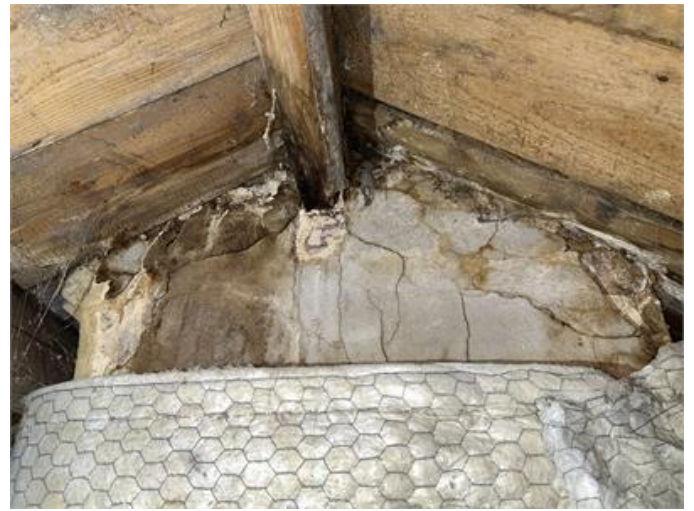
| <b>Besiktningresultat</b> | | | | | |
|---|---|---|---|---|---|
| Nockvind | | X | | | Mindre mikrobiell påväxt samt lukt.<br>Fuktanvisning på underlagstak samt murstock. (sannolikt innan takbyte).<br>Sprickor i murstock förekommer.<br>Se kommentar/riskanalys. |

Nockvind: Fuktanvisning på murstock samt sprickor.

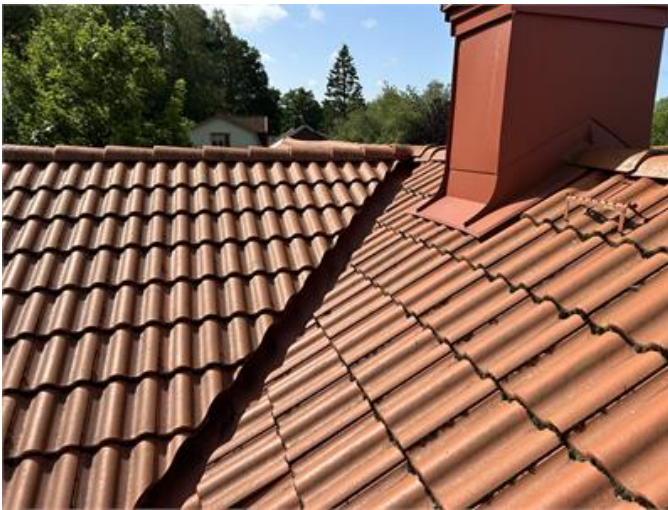
| Besiktningsresultat | | | | | |
|---|---|---|---|---|---|
| Tak | | x | | | Mossa börjar få fäste på taket, bör tvättas bort. |

Tak: Översiktsbild

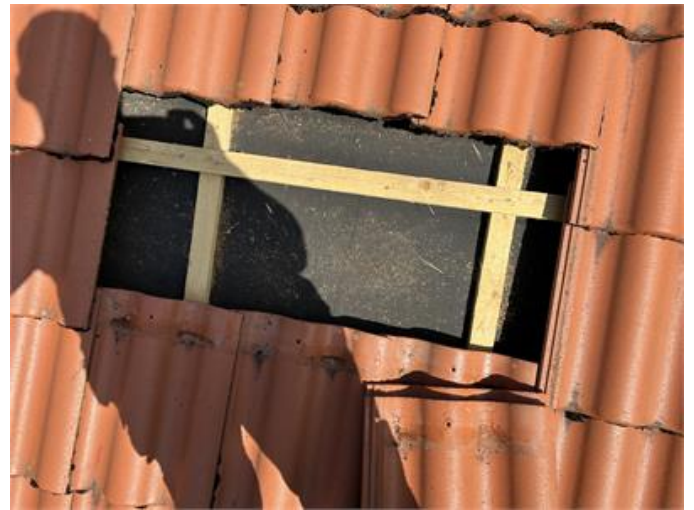
Tak: Stickkontroll utan anmärkning.

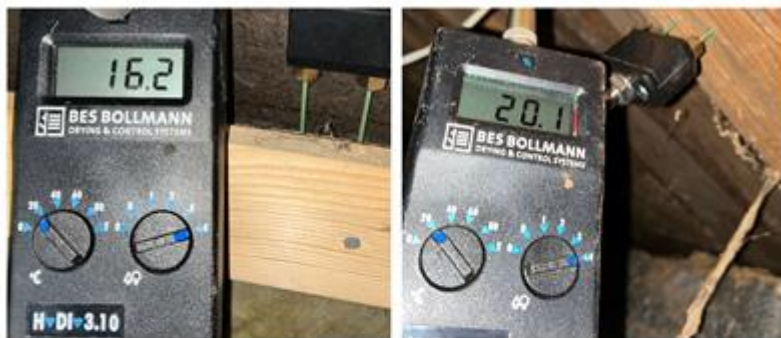
Kontroll av konstruktionen utfördes genom stickprovsmässig fuktmätning i golvreglar.  
Ursprunglig del: Fuktkvoten i uppmättes till 15-20%.  
Utbyggnad: Fuktkvoten i uppmättes till 16-18%  
Risk för mikrobiell tillväxt föreligger vid en fuktkvot på 17% och rötskador >28%.
