# Besiktningsprotokoll

Anticimex Försäkringsbesiktning i samarbete med Fastighetsbyrån

| Fastighetsadress:<br>Dalby 521 | |

| Besiktningsdatum:<br>2025-07-03 | Protokollnummer:<br>69099292 |

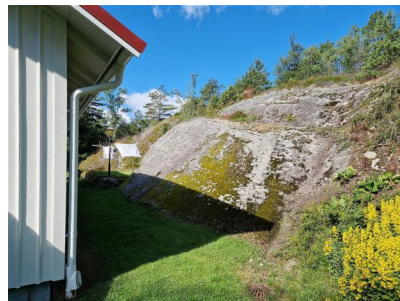
Huset är placerat nära berg som lutar mot huset.

Det finns en brunn som är tänkt att ta emot vatten från berget, det är därav viktigt att säkerställa att brunnen sväljer vatten vid kraftig nederbörd.

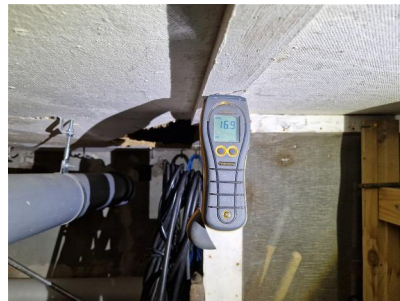
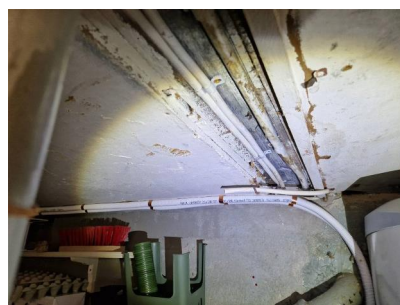
- Vid kontroll av grovkällaren uppmättes låga fuktvärden, dock upplevdes en mikrobiell lukt i utrymmet.
- Rötskyddsbehandlat virke förekommer.

Fuktkvoten uppmättes till 16% i träregel, risk för mikrobiell tillväxt föreligger om fuktkvoten överstiger 17%.

Risk finns att ett för fuktigt klimat uppkommer i utrymmet under delar av året. Ett för fuktigt klimat kan uppkomma dels genom att inkommande lukt kyls av när missgynnsam temperaturskillnad råder samt på grund av det fukttillskott som kommer från mark.

Om ett för fuktigt klimat uppkommer finns risk att fuktrelaterade brister och skador uppkommer.

Rötskyddsbehandlat virke från vissa årtionden kan avge en avvikande kemisk lukt vilken kan spridas till boendemiljön. Vid besiktningstillfället upplevdes normal lukt i boendemiljön.

Det rekommenderas att man säkerställer ett torrt klimat i utrymmet, vilket kan utföras genom avfuktning.

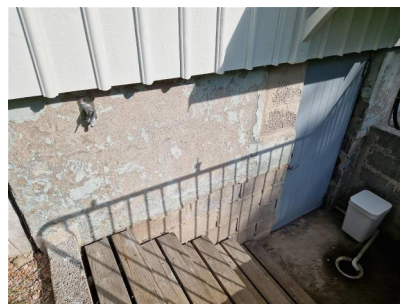
- Puts och färgsläpp förekommer.

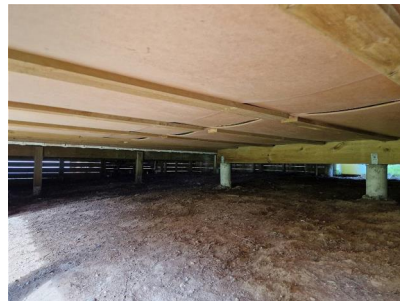
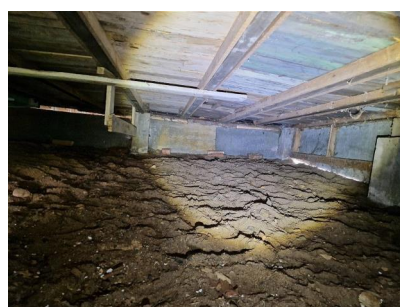
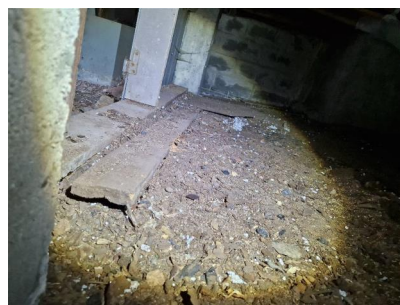
- Vid kontroll av de båda plintgrunderna uppmättes fuktkvoten till 12% i den nyare delen och 16% i den äldre delen, risk för mikrobiell tillväxt föreligger om fuktkvoten överstiger 17%.
- I den äldre delen noterades rötskyddsbehandlat virke.
- Organiskt material finns på markytan i den äldre delen.

Klimatet i en plintgrund ändras under året och ett för fuktigt klimat kan uppkomma när utomhus luft kyls av under huset, även det fukttillskott som kommer ifrån mark kan påverka negativt. Denna problematik medför att fuktrelaterade brister och skador kan uppkomma.

Det är vanligt förekommande att rötskyddsbehandlat virke från aktuell byggperiod avger en avvikande kemisk lukt. Vid besiktningstillfället upplevdes normal lukt i boendemiljön.

Det rekommenderas att allt organisk material som ligger på markytan renas bort.

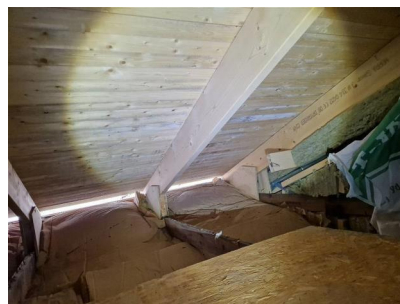
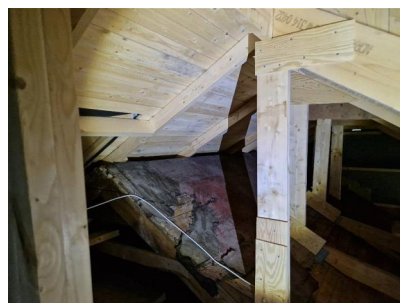
- Mikrobiell påväxt finns på underlagstaket.
- För upplysning är den nya takkonstruktionen byggd ovan det äldre taket.

Den mikrobiella påväxten indikerar att vinden tillförs fukt inifrån bostaden.

För att komma tillrätta med detta behöver fukttillförseln inifrån bostaden minskas. Det kan göras genom att ventilationen i bostaden förbättras samt att eventuella otätheter i vindsbjälklaget (tak-/väggvinklar, taklucka med mera) tätas.

Tilluftsventiler har nyligen monterats vilka påverkar till det bättre. En våtrumsfläkt som går med kontinuerlig fläktdrift är att rekommendera i våtutrymmet, detta för att motverka att fuktig luft når vinden.

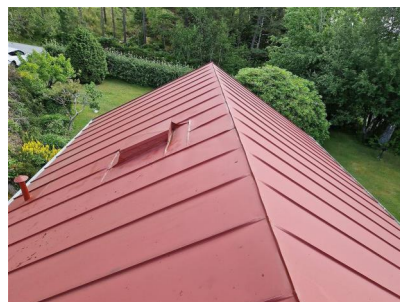
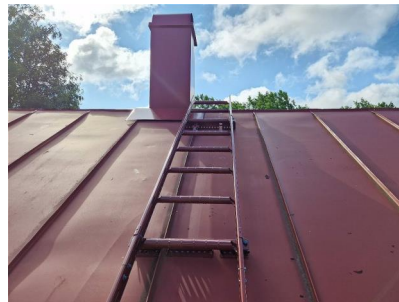
Inget att notera.

Taket är besiktat från takstegen.

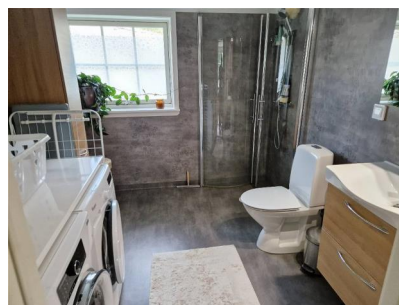
Inget att notera.

Fuktindikering utfördes i utrymmet utan anmärkning.

Funktionskontroll av eluttag utfördes i utrymmet utan anmärkning.

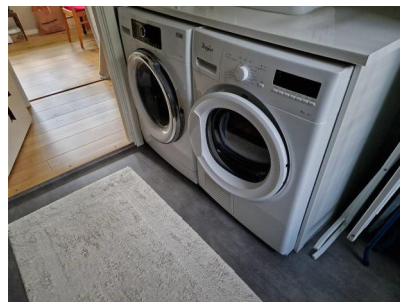
Golvbrunnen under tvättmaskin/torktumlare är ej besiktad.
