Landsom 2:26

Landsom 785

| Uppdragsnummer | Z2317 |
| Besiktningsdatum | 2025-07-21 |

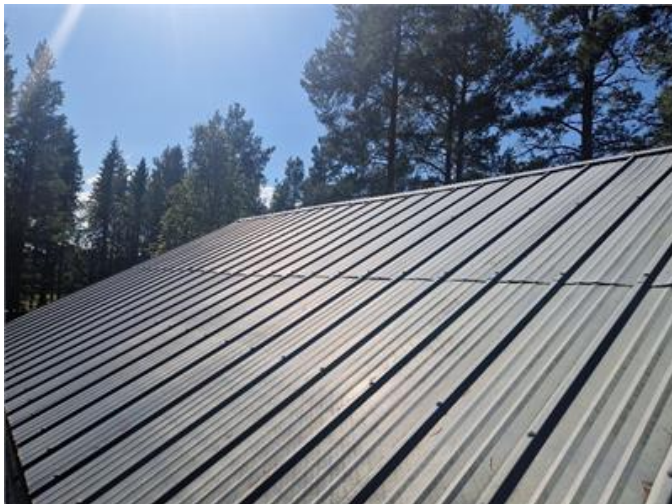
| Besiktningsresultat | | | | | |
|---|---|---|---|---|---|
| Tak | | X | | | Yttertak av äldre snitt vissa infästningar kryper. Omslag saknas mot murstock. |

Äldre spikad pannplåt enstaka infästning kryper.

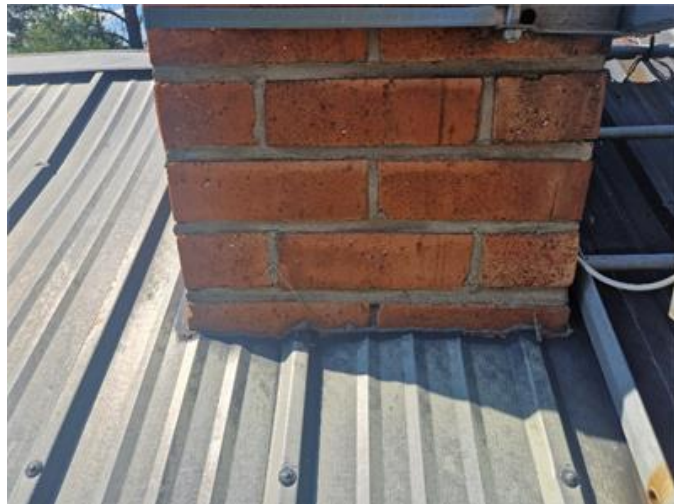
Omslag saknas runt murstock.

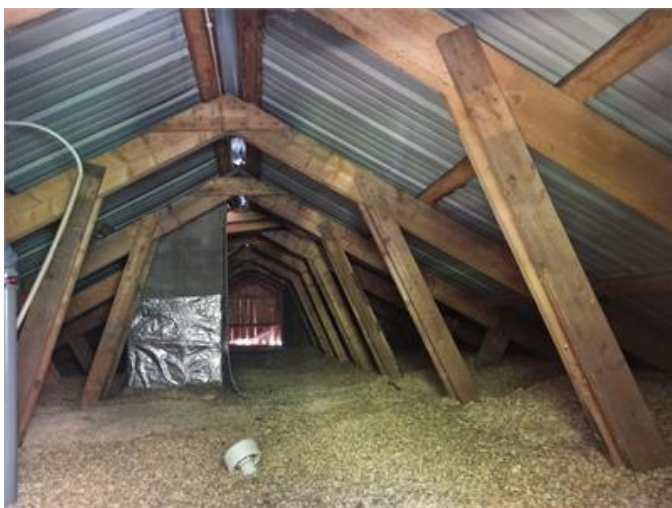
| Besiktningsresultat | | | | | |
|---|---|---|---|---|---|
| Vind | | X | | | Underlagstak, kondensskydd saknas. se kommentar/riskanalys |

Underlagstak/kondensskydd finns ej. Risk för mikrobiella skador finns i kringliggande konstruktioner eftersom kondensskydd inte finns. Kondensvatten kan droppa ned och absorberas i isoleringens översta skikt och torkar oftast utan att det leder till någon skada. Då ett kondensskydd även leder bort vatten från smärre läckage, vid spikhål, skarvar o.d., ställs större krav på yttertaket täthet.

Vind, underlagstak/kondensskydd saknas.

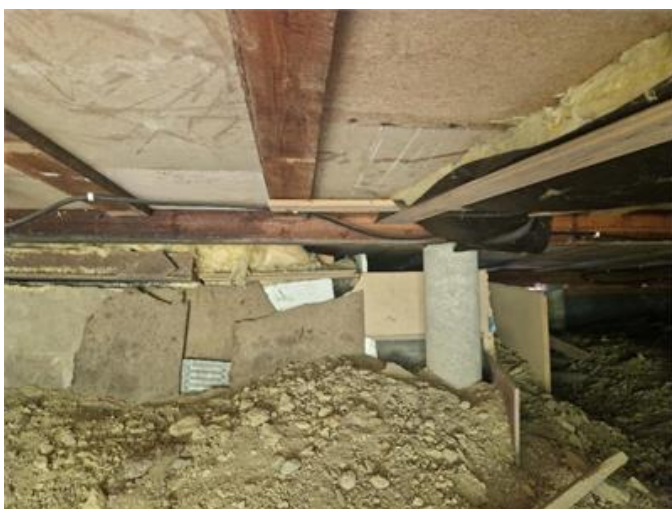
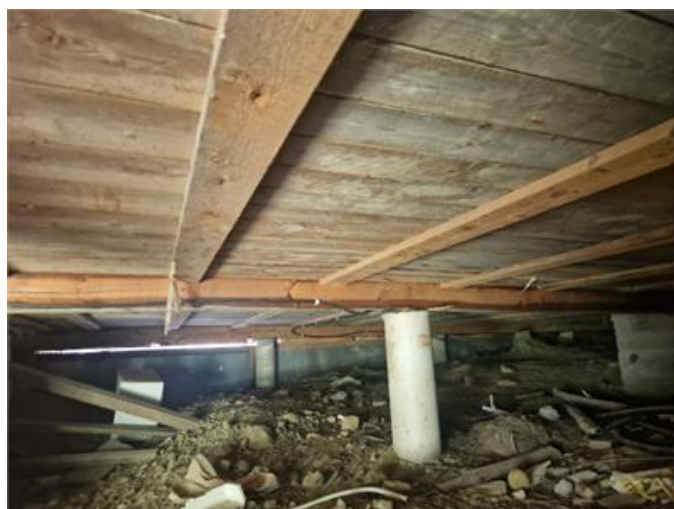
| Besiktningsresultat | | | | | |
|---|---|---|---|---|---|
| Plintgrund | | X | | | En plintgrund är en enklare konstruktion som kan medföra sättningar och ojämna golv. |
| | | X | | | Byggspill och trärester förekommer på marken i grunden och bör rensas ut för att minimera risken för oönskad lukt. |

En plintgrund är en enklare grundläggning som ofta kan medföra sättningar och sprickbildningar i ovanliggande konstruktioner och byggnadsdelar. Den aktuella grunden kan dock liknas vid en kryppgrund då sidorna satts igen med skivor. En kryppgrund betecknas som en riskkonstruktion även med avseende på fukt- och mikrobiella skador. För att säkert fastställa grundens funktion och golvbjälklagets kondition krävs alltid en fortsatt teknisk undersökning. Se även info i konstruktions och detaljbedömning Pos. 10. på protokollets näst sista sida.

Krypgrund/plintgrund

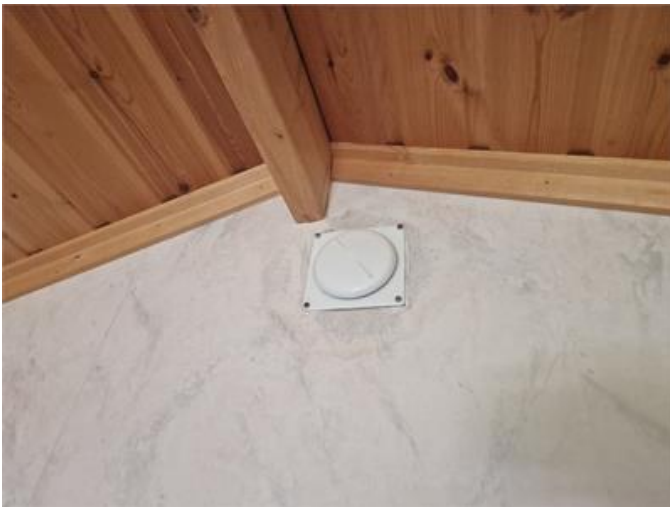
| Besiktningsresultat | | | | | |
|---|---|---|---|---|---|
| | | X | | | Fuktfläck noteras vid genomföring för ventil. |

Missfärgning/fuktfläck vid ventil

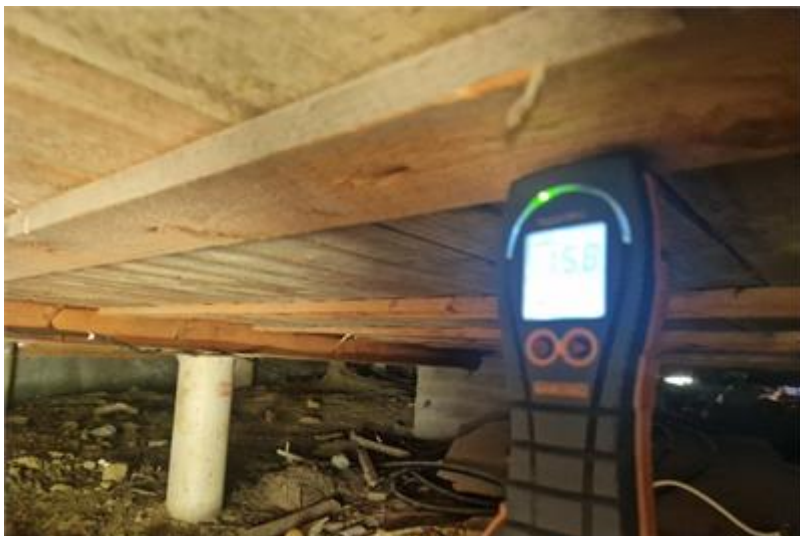
Det kritiska gränsvärdet för mikrobiell tillväxt brukar anges till ca 15-17% fuktkvot (FK).  
Vid kontroll av konstruktionen uppmättes fuktvärden vid kritisk fuktnivå för mikrobiell tillväxt och normal lukt upplevdes. Fuktkvoten uppmättes till 15-17%
