# Besiktningsprotokoll

Anticimex Försäkringsbesiktning i samarbete med Fastighetsbyrån

| Fastighetsadress:<br>Bjurfors 22 | |

| Besiktningsdatum:<br>2025-07-22 | Protokollnummer:<br>69125954 |

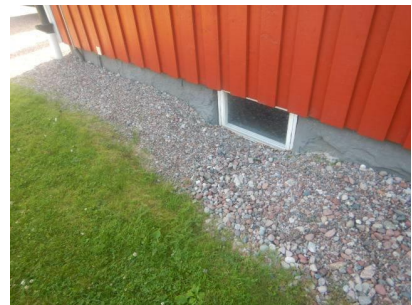
Marken lutar mot huset.

Detta innebär en ökad fuktbelastning mot grunden vilket i sin tur kan orsaka fuktskador i huset.

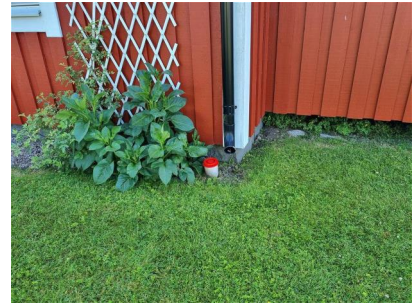
Stuprör är inte anslutet till markledning. Led bort vatten från stuprör och husliv.

Stuprör som inte är anslutet till markledning kan medföra en ökad fuktbelastning på grundmur/sockel som i sin tur kan leda till fuktrelaterade skador.

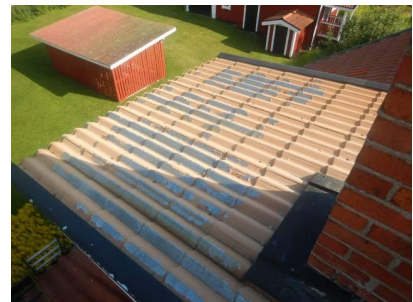
Färgsläpp noterades på plåttaket över takkupan.

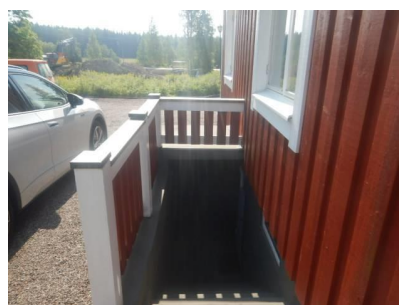
Tak saknas över källarnedgång. Viktigt att hålla brunnen ren från skräp så regn och smältvatten kan rinna undan.

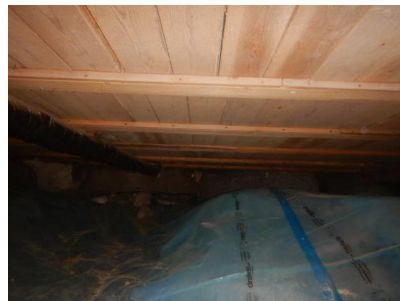
Vid kontroll av konstruktionen i torpargrund uppmättes fuktvärden på gränsvärdet till kritisk fuktnivå för mikrobiell tillväxt och normal lukt upplevdes.

Golvbjälklaget ovan den uteluftsventilerade krypprunden riskerar att drabbas av fuktskador på grund av naturlig fuktpåverkan. Detta kan i sin tur leda till mikrobiella skador (angrepp av mikroorganismer) som kan leda till att mikrobiell lukt sprids till boendemiljön. Fuktkvoten uppmättes till 17 %.

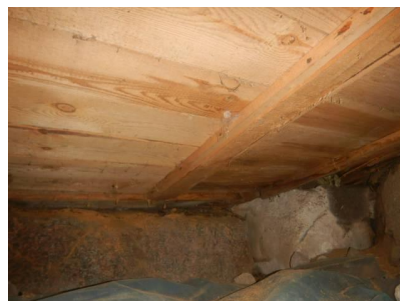
Mindre rötskador noterades i blindbotten.

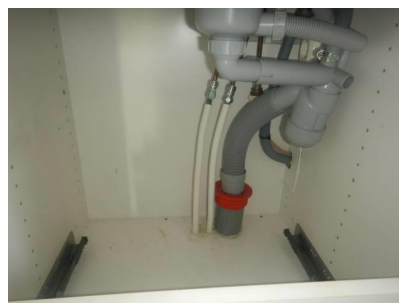
Fuktskydd saknas i diskbänksskåp.

Utan fuktskydd är det svårt att upptäcka läckage från rörledningar. Vatten kan då tränga in i omkringliggande konstruktioner och orsaka fuktskador.

För att upptäcka eventuella läckage, installera ett fuktskydd.

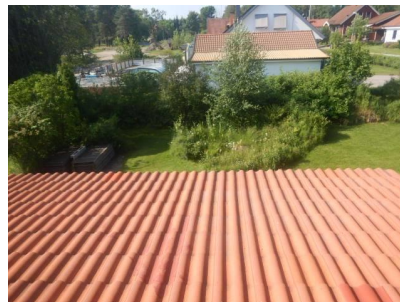
Räcken finns inte utanför balkongdörren.

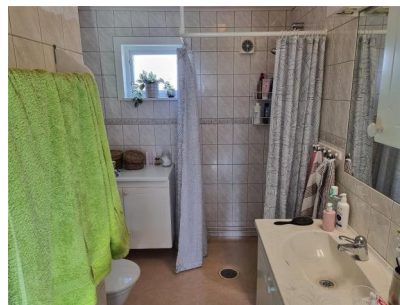
Våtutrymmet har äldre yt-/tätskikt.

Eftersom funktionen, som innebär att ytskiktet/tätskiktet ska vara vattentätt, kan vara nedsatt finns en ökad risk att vatten tränger igenom ytskiktet/tätskiktet med vattenskador i omkringliggande konstruktioner som följd.

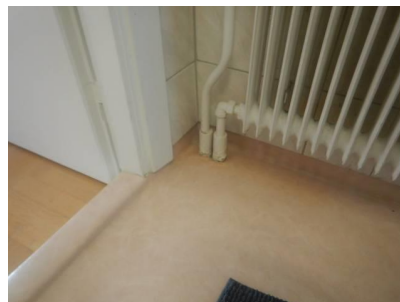
Rör genomföring finns i golv.

Rör genomföringar i golv medför en ökad risk för att vatten tränger ner i omkringliggande konstruktioner och orsakar fuktskador. Vid uppbyggnaden av utrymmet var detta tillåtet och utförandet anses därför vara fackmässigt utfört. I dagens branschregler är detta inte längre tillåtet.

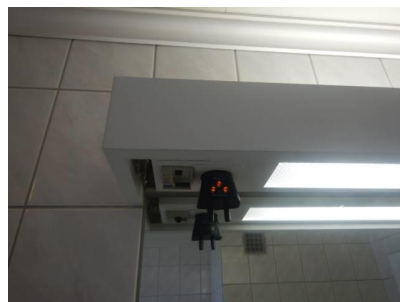
Felaktig golvlutning noterades på delar av golvet.

Vid stickprovskontroll av jordade eluttag noterades felkoppling.

Kontakta en elektriker för kontroll och åtgärd.

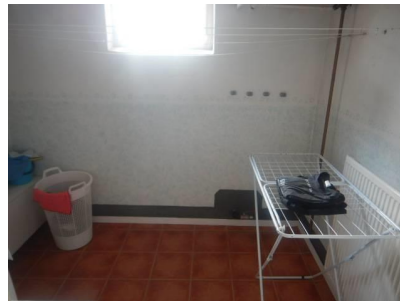
Felaktig golvlutning noterades på delar av golvet.
