# Besiktningsprotokoll

| Fastighetsbeteckning:<br>Årnäs 6:9 | |
| Fastighetsadress:<br>Slättåsvägen 14 | |

| Besiktningsdatum:<br>2025-07-21 | Protokollnummer:<br>69065699 |

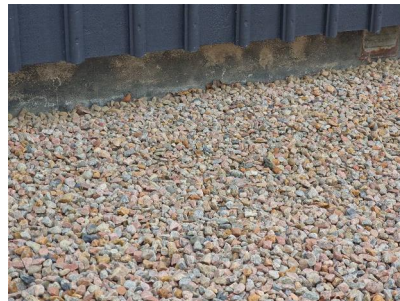
Färgsläpp finns från sockeln.

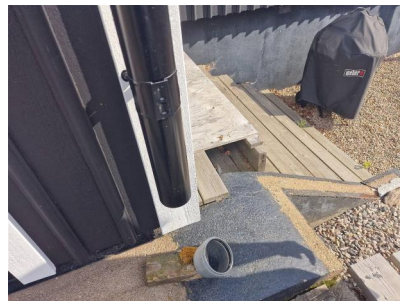
Ett stuprör åt söder är inte anslutet till markledning.

Stuprör som inte är anslutet till markledning kan medföra en ökad fuktbelastning på grundmur/sockel som i sin tur kan leda till fuktrelaterade skador.

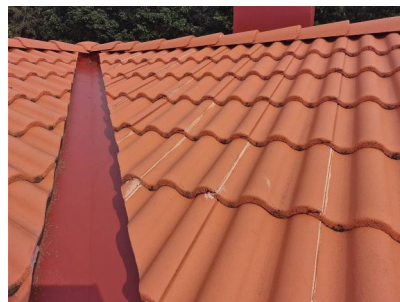
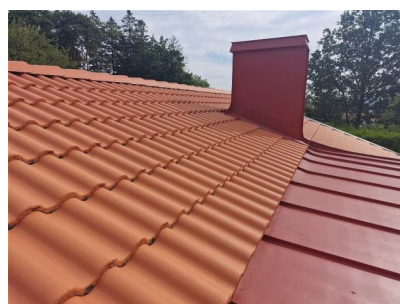
Det är inte känt varför fog har lagts mellan vissa takpannor.

Mellan vissa takpannor åt söder har fog lagts.

Se under rubrik "1. Insamling av upplysningar och handlingar."

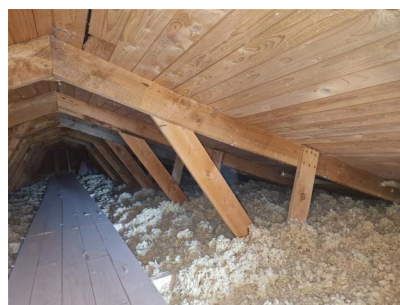
Vid kontroll av vinden uppmättes fuktvärden under kritisk fuktnivå för mikrobiell tillväxt och en normal lukt upplevdes.

Fuktkvoten i underlagstak/takbjälkar uppmättes till 10 %.

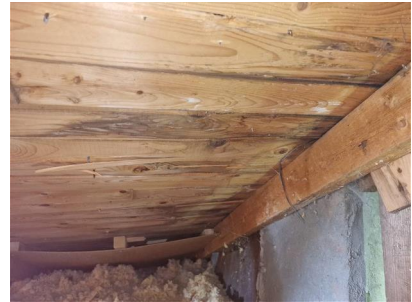
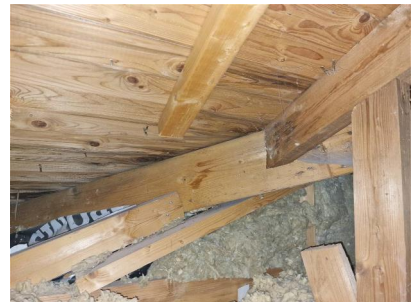
Missfärgningar finns vid rännal ått söder samt vid ena murstocken.

Inga förhöjda fuktindikationer påvisades .

Man får anta att dessa missfärgningar är sedan innan takomläggningen.

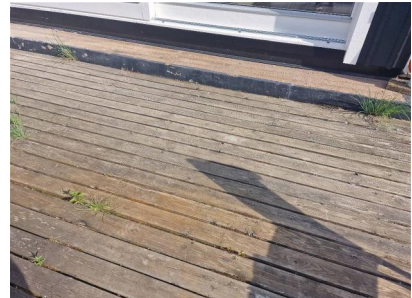
Trall är i dåligt skick.

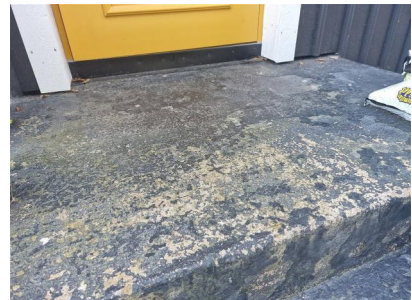
Färgsläpp finns från entrétrappan.

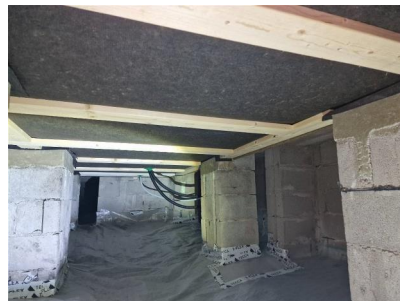
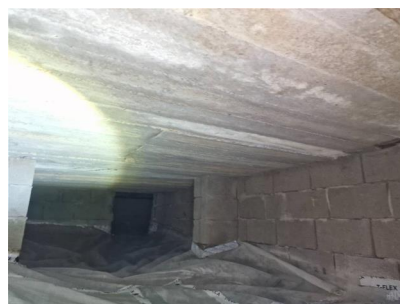
Marken består av makadam med ovanpåliggande plastfolie.

Grundmurarna består av betonghålstén.

Syllar och blindbottenläkt består av obehandlat och tryckimpregnerat virke och blindbotten av asfboard, frigolit och betong.

Fuktkvoten uppmättes stickprovsvís i blindbottenläkten till mellan 18-22%. Det högsta värdet uppmättes i grundens västra del under vardagsrummet.

Ingen avvikande lukt kunde kännas i krypgrunden.

Det finns risk för mikrobiell tillväxt om den relativa fuktigheten i luften är över 75 %, vilket i gran- och furuvirke motsvarar en fuktkvot på cirka 17 %.

Vid kontroll av konstruktion uppmättes fuktvärden över kritisk fuktnivå.

Uteluftsventilerade krypgrunder med bjälklag av organiskt material har ofta fuktskador på grund av naturlig fuktpåverkan. Detta kan resultera i mikrobiella skador.

För att undvika detta så behöver grundens klimat bli torrare. Läs Anticimex faktablad om uteluftsventilerade krypgrunder för tips och råd.

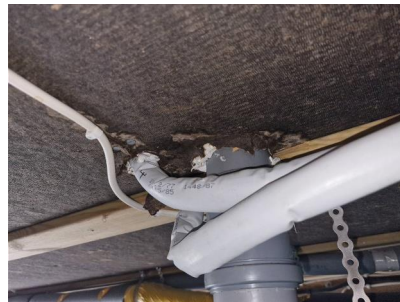
Missfärgning finns runt en rörgenomföring.

Vid fuktindikering på missfärgningarna kunde inga förhöjda indikationer påvisas.

Missfärgningar kan bero på olika saker och kan vara ett tecken på en tidigare eller en pågående fuktskada.

Vi rekommenderar en fördjupad undersökning för att bedöma orsak och omfattning.

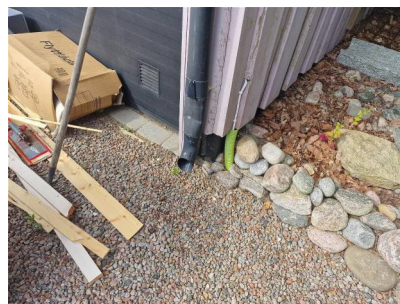
Stuprör är inte anslutet till markledning.

Stuprör som inte är anslutet till markledning kan medföra en ökad fuktbelastning på grundmur/sockel som i sin tur kan leda till fuktrelaterade skador.

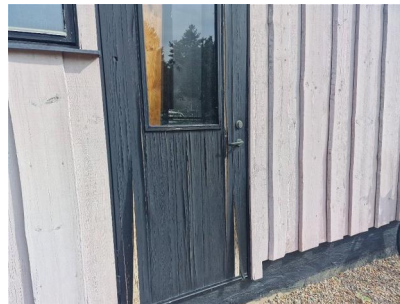
Dörrar och fönster har underhållsbehov.

Dörren sluter inte tätt.

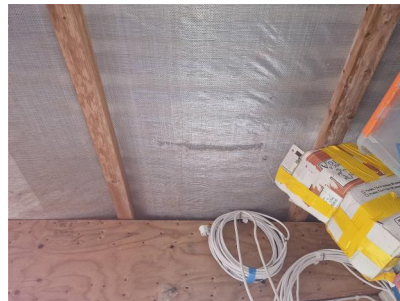
Revor finns i underlagstaket.

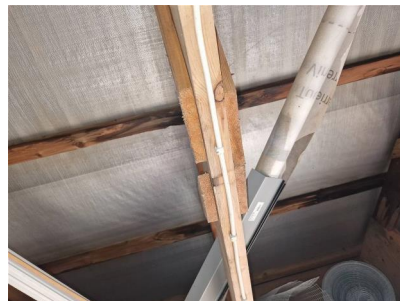
Rötskador finns i takstolar.

Kontakta fackman för kontroll av orsak och omfattning samt för bedömning av lämpliga åtgärder.

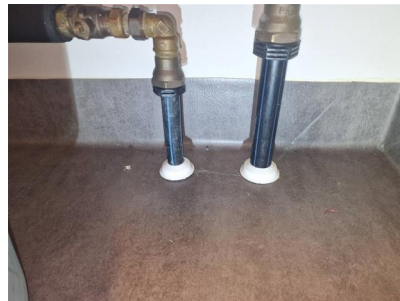
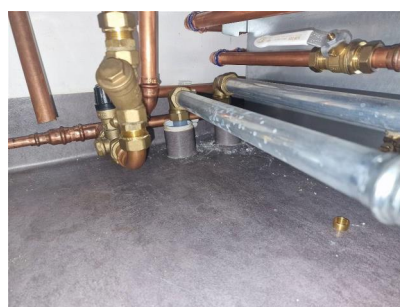
Rör genomföring finns i golv.

När rör genomföringar finns i golv i tvättstuga ska de från och med 2016 enligt branschreglerna komma upp i en särskild slät rör genomföringshylsa.

När rör genomföringar finns i golv utan genomföringshylsor avviker det från då gällande branschregler. Om dessa regler och anvisningar inte följs och en skada inträffar riskerar man att få nedsatt eller utebliven skadeersättning från sitt försäkringsbolag.

Vid fuktindikering som utfördes i utrymmet noterades inga förhöjda fuktindikationer.
