# Besiktningsprotokoll

Anticimex Försäkringsbesiktning i samarbete med Fastighetsbyrån

| Fastighetsadress:<br>Svartbäcksvägen 7 | |

| Besiktningsdatum:<br>2025-07-07 | Protokollnummer:<br>69100338 |

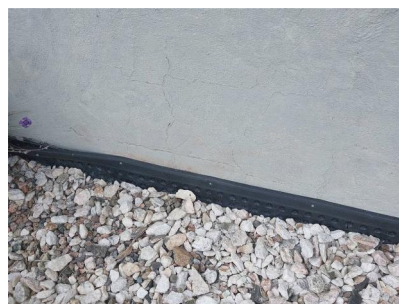
Sprickor finns i sockel.

Dessa bedöms inte ha lett till bakomliggande skador.

Utvändigt fuktskydd ligger delvis oskyddat ovan mark.

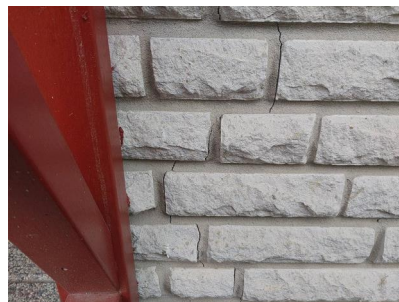
Sprickor finns i fasaden.

Dessa bedöms inte ha lett till bakomliggande skador.

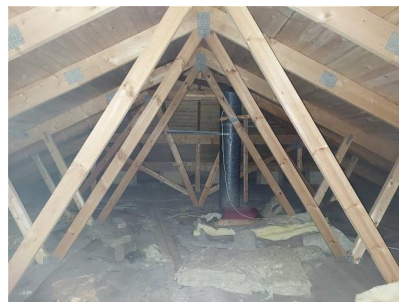
Vid kontroll av vinden uppmättes fuktvärden under kritisk fuktnivå för mikrobiell tillväxt och en normal lukt upplevdes.

Risk för mikrobiell tillväxt föreligger om den relativa fuktigheten (RF) i den omgivande luften är över 75 % vilket i furuvirke motsvarar en fuktkvot (FK) på 17 %. Fuktkvoten i underlagstak/takbjälkar uppmättes till 8%.

Detta värde varierar dock under året beroende på årstid och utomhusklimat.

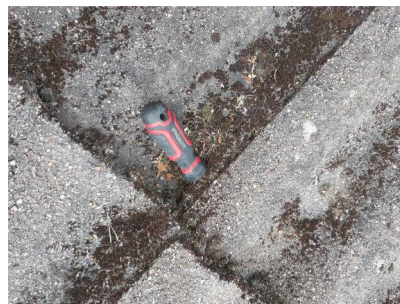
Taket på huvudbyggnaden är sedan byggnadsåret och har därmed uppnått den tekniska livslängd som beräknas på papp och pannor. Den rötskada som förekommer vid takfot är enligt min bedömning en äldre och mindre skada. Man bör dock ha i beräkningar att taket framöver behöver renoveras för att undvika eventuella ytterligare skador.

Yttertaket är äldre, lokalt förekommer pannor med mindre skador. Mosspåväxt finns på takpannor.

Takpannor, plåtdetaljer och underlagspapp har enligt vår bedömning en begränsad livslängd. Eftersom husets taktäckning är äldre har det ett minskat motstånd mot vatteninträngning. Detta i sin tur kan leda till fuktskador på träläkt och vidare ner i underliggande konstruktioner.

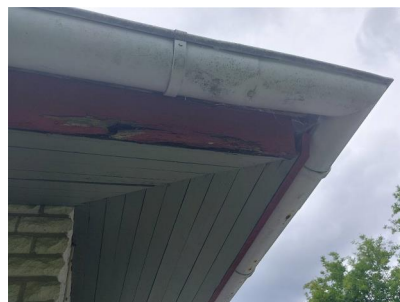
Rötskador förekommer lokalt i takfot.

Vi rekommenderar en fördjupad undersökning för att bedöma orsak och omfattning.

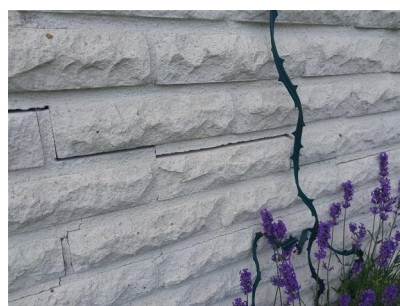
Se information under "fasad", i övrigt inget att notera.

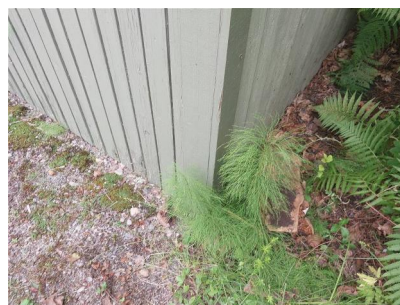
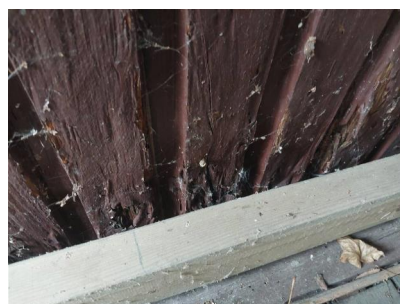
Taket på garaget är däremot renoverat och i bra skick. På fasadpanelen och dörren förekommer lite mindre rötskador och dessa kan man förslagsvis åtgärda nästa gång det är aktuellt med att måla garaget.

Avståndet mellan fasadbeklädnaden och marken är inte tillräckligt, rötskador förekommer lokalt i panelen.

Eftersom fasadbeklädnaden avslutas för nära mark finns risk för att fukt från marken suggs upp i fasadpanelens nederkant. Detta kan orsaka fuktrelaterade skador i fasadbeklädnaden och bakomliggande konstruktioner.

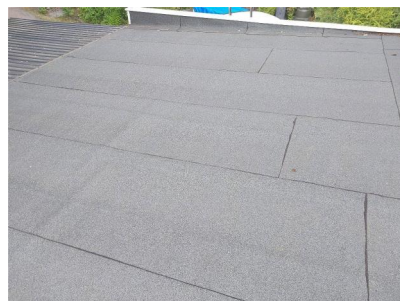
Inget att notera.
