# Besiktningsprotokoll

Anticimex Försäkringsbesiktning i samarbete med Fastighetsbyrån

| Fastighetsadress:<br>Håbols-Äng 510 | |

| Besiktningsdatum:<br>2025-07-23 | Protokollnummer:<br>69113129 |

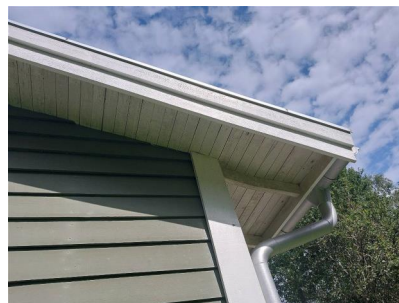
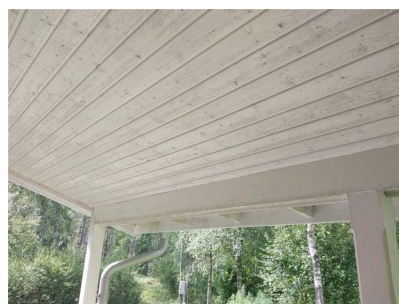
#### Utvändigt / Fasad

Takfot/trädetaljer är i behov av målning/underhåll, missfärgningar/aljpåväxt förekommer.

Träkonstruktioner där målningsbehov finns riskerar att få fukt- och rötskador på grund av sämre vattenavvisande förmåga. För att öka livslängden på träkonstruktionerna rekommenderas målning och underhåll.

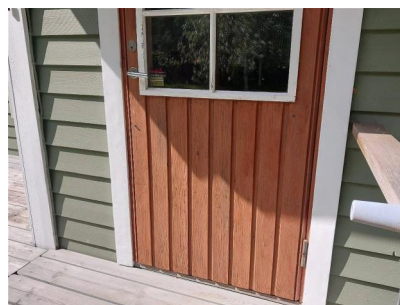
### Utvändigt / Dörrar

Dörrar är i behov av målning/underhåll, färgsläpp förekommer.

Dörrar där målningsbehov finns riskerar att få fukt- och rötskador på grund av sämre vattenavvisande förmåga.

För att öka livslängden på dörr rekommenderas målning och underhåll.

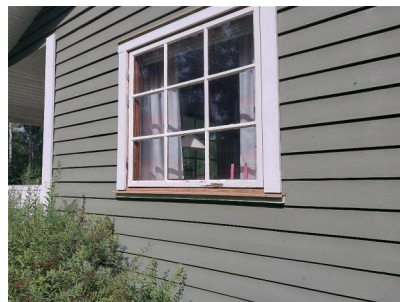
### Utvändigt / Fönster

Fönster är i behov av målning/underhåll, färg samt kittsläpp förekommer.

Fönsterbågar och fönsterkarmar där målningsbehov finns riskerar att få fukt- och rötskador på grund av sämre vattenavvisande förmåga.

För att öka livslängden på fönster rekommenderas målning och underhåll.

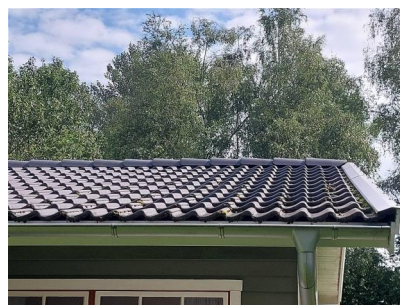
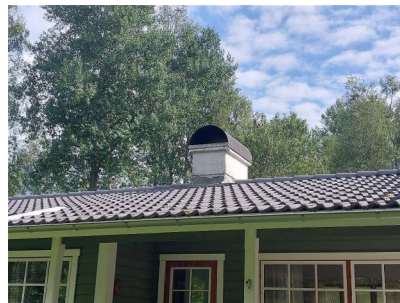
### Utvändigt / Tak

Mosspåväxt finns på takpannor, se foto. Taket rekommenderas att rengöras.

Färgsläpp förekommer på plåtbeslag/plåtdetaljer.

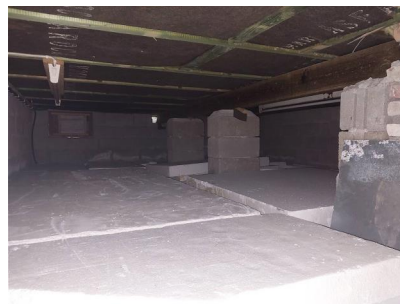
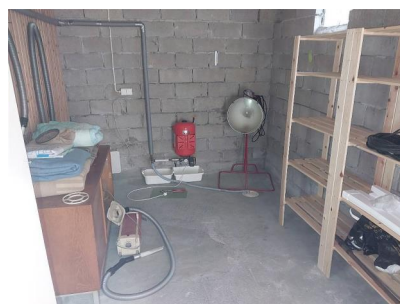
### Utvändigt / Krypgrund/Källardel

Vid kontroll av konstruktion uppmättes fuktvärden över kritisk fuktnivå. Träskyddsbehandlat virke förekommer i utrymmet samt att plastfolie finns ej på markytan. Cellplast är lagd på marken på vissa ställen i grunden, missfärgningar/fläckar förekommer på insida grundmur.

Uteluftsventilerade krypgrunder med bjälklag av organiskt material har ofta fuktskador på grund av naturlig fuktpåverkan. Detta kan resultera i mikrobiella skador. Träskyddsbehandlat virke kan även avge kemisk lukt som kan spridas till boendemiljön.

Fuktkvoten uppmättes i brädor till mellan 20-22%. Det finns risk för mikrobiell tillväxt om den relativa fuktigheten (RF) i den omgivande luften är över 75 %. I furuvirke motsvarar det en fuktkvot (FK) på 17 %.

För att undvika detta så måste grundens klimat bli torrare. Läs Anticimex faktablad om uteluftsventilerade krypgrunder för tips och råd.

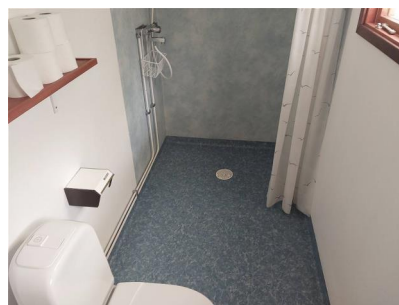
### Entréplan / Dusch/Toalett

Våutrymmet har äldre yt-/tätskikt. Rörgenomföringar noterades i golv, frånluftsfläkt finns ej i utrymmet.

Eftersom funktionen, som innebär att ytskiktet/tätskiktet ska vara vattentätt, kan vara nedsatt finns en ökad risk att vatten tränger igenom ytskiktet/tätskiktet med vattenskador i omkringliggande konstruktioner som följd.
