**Fastighetsuppgifter**

Everöd 18:17

Stora vägen 104

| Uppdragsnummer | G34349 |

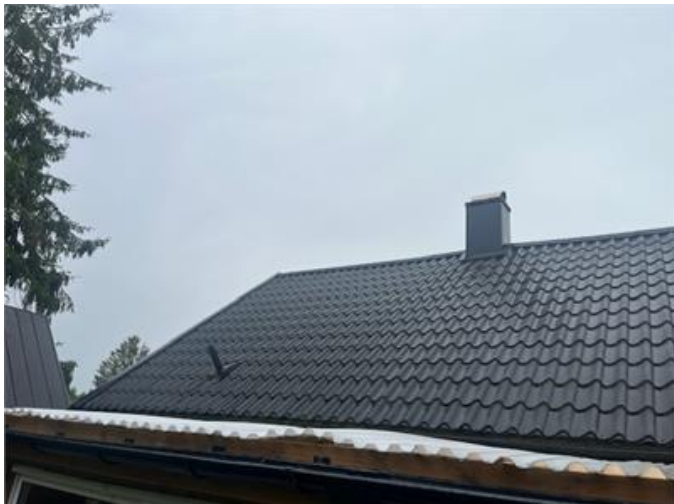
| Besiktningresultat | | | | | |
|---|---|---|---|---|---|
| Tak | | X | | | Plåthuv till avloppsavluftningen behöver justeras, nocktätning rekommenderas att montera, rötskador förekommer i vindskivor, fotplåtar saknas ovanför hängrännor, mindre rostangrepp förekommer i nederkant av plåttak. |

Plåthuv till avloppsavluftningen behöver justeras

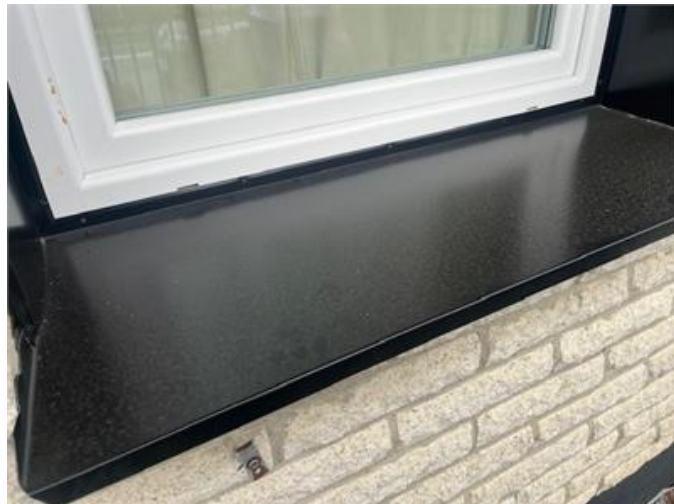
| Besiktningresultat | | | | | |
|---|---|---|---|---|---|
| Fönster och dörrar | | X | | | -Rötskada noterades i entrédörr.<br>-Fönstren är monterade djupt i fasad vilket medför bristfälligt lutning på fönsterbleck. |

Fönstren är monterade djupt i fasad vilket medför bristfälligt lutning på fönsterbleck.

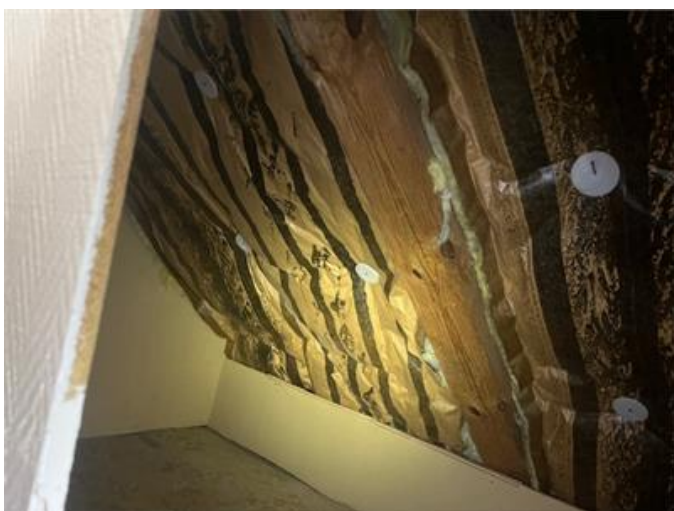
| Besiktningresultat | | | | | |
|---|---|---|---|---|---|
| Vindsutrymmen | | | | X | Vind/takkonstruktionen är helt inklädd och där av ej besiktningsbart. |

Bild från sidvind/kattvind
