# Besiktningsprotokoll

Anticimex Försäkringsbesiktning i samarbete med Fastighetsbyrån

| Fastighetsadress:<br>Grindstorpsgatan 6 | |

| Besiktningsdatum:<br>2025-07-21 | Protokollnummer:<br>69112859 |

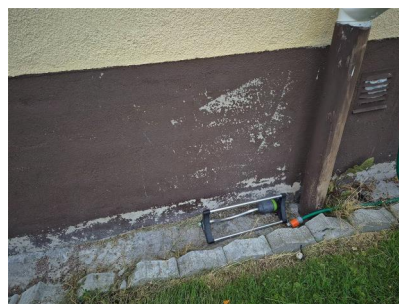
Färgsläpp noteras på sockel.

Mindre brist.

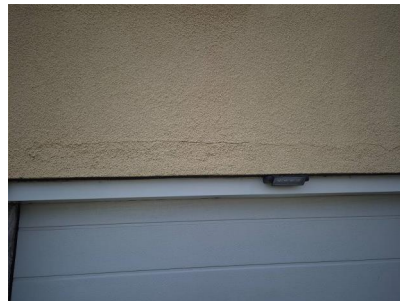
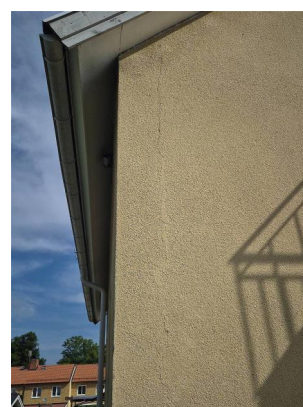
Ytliga sprickor noteras på den putsade fasaden.

I nuläget mindre brister.

Blir sprickor större bör fackman kontaktas.

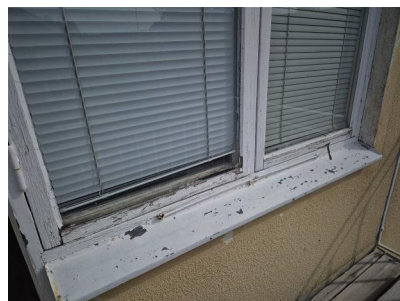
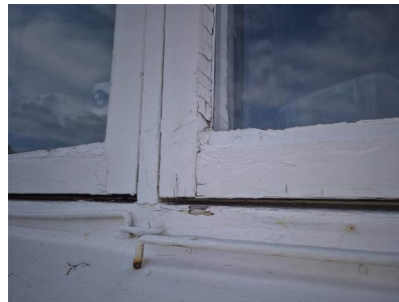
Fönster har färgsläpp och torrsprickor.

Fönsterbågar och fönsterkarmar där målningsbehov finns riskerar att få fukt- och rötskador på grund av sämre vattenavvisande förmåga.

Några fönster är spruckna.

Jag rekommenderar nästkommande ägare att prioritera förebyggande och återkommande underhåll av fönster samt byte av trasiga rutor.

För att öka livslängden på fönster rekommenderas målning och underhåll.

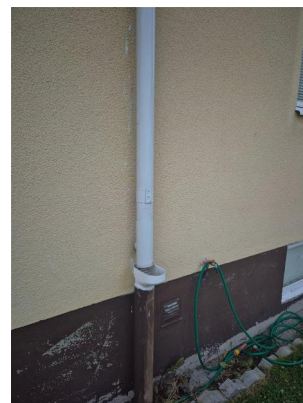
Utvändiga lövsilar av skopmodell.

Dessa täppnar lätt vid eventuella skyfall.

Plåtfalsen på stuprör är vänd in mot fasad.

Byte till självrensande modell rekommenderas framöver.

I syfte att motverka frostsprängning och vattensprut mot fasad bör stuprör vridas 180°.

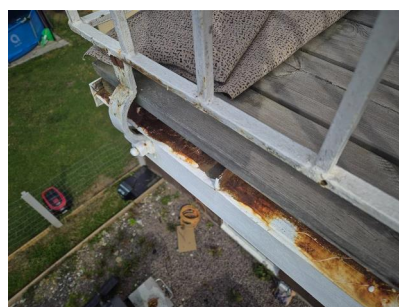
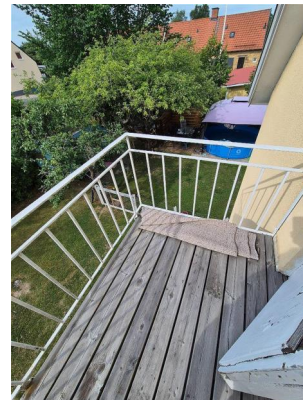
Äldre plåttäckning rostar men täcks av trall.

Balkongräcke är för lågt sett till dagens säkerhetsregler.

Äldre plåttäckning bör på sikt läggas om av fackman och balkongräcket kan med fördel höjas till 110 cm för minskad risk för fallskador.

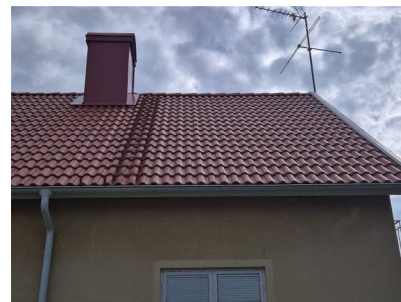
Besiktning av yttertaket har genomförts från mark, anliggande steg samt takstege.

Yttertaket är relativt nytt och bedöms vara i gott skick och vara väl utfört.

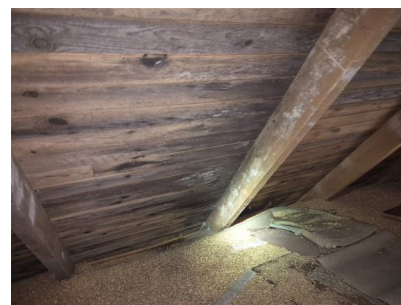
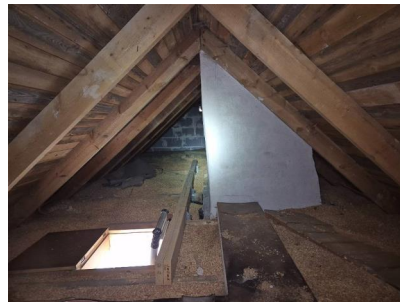
Vid kontroll av vinden har fuktvärden under kritisk fuktnivå för mikrobiell tillväxt uppmätts, dock finns mikrobiell påväxt på underlagstak.

Fuktkvoten i underlagstak/takbjälkar uppmättes till 8%. Risk för mikrobiell påväxt börjar vid 17%.

Risk för konvektionsskador och förhöjda fuktkvotvärden gäller främst vintertid.

Den upptäckta mikrobiella påväxten på underlagstaket är ett tecken på att vinden har tillförts eller tillförs fukt inifrån bostaden. Observera att besiktning av bostadens ventilationssystem inte har ingått i uppdraget.

Vindsluckan är tunn och oisolerad. En oisolerad vindslucka ökar risken för uppskjutande varm fuktig luft från boendemiljön, vilket i sin tur kan resultera i fuktutfällning mot det kalla underlagstaket vintertid.

För att komma tillrätta med detta kan fukttillförseln inifrån bostaden behöva minskas. Det kan göras genom att ventilationen i bostaden förbättras samt att eventuella otätheter i vindsbjälklaget (tak-/väggvinklar, taklucka med mera) tätas. Läs Anticimex faktablad om ouppvärmda vindsutrymmen för tips och råd.

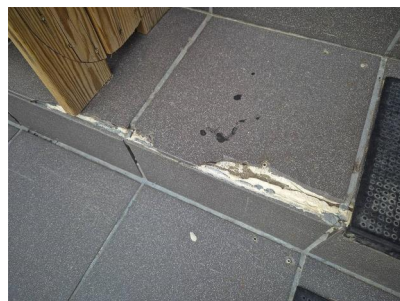
Gjuten betongtrappa klädd med klinkers.

Några klinkerplattor uppvisar skador.

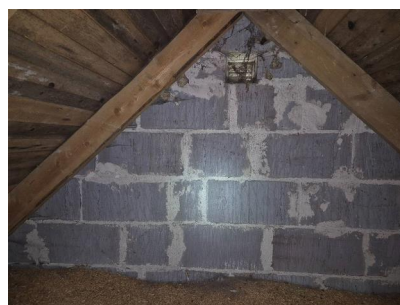
Blå lättbetong finns i byggnaden.

Denna typ av lättbetong är i vissa fall radonhaltig.

Vi rekommenderar en radonmätning eller att du kontrollerar om radonmätning har genomförts tidigare.

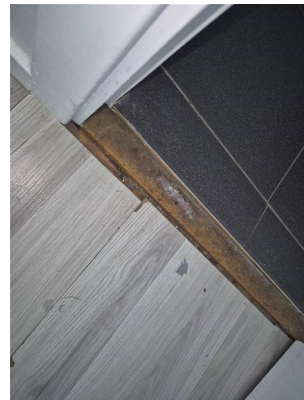
Ytskikt på golv glipar mot trösklar och en innerdörr tar i.

Mindre brister.

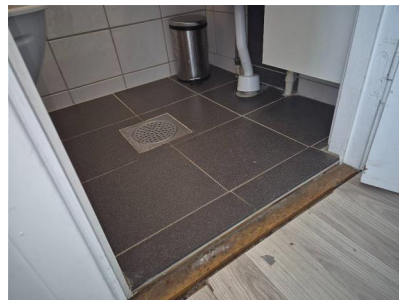
Toalettutrymme med golvbrunn har flera rörgenomföringar genom golvet samt saknar förhöjd tröskel.

Ovanstående noteringar innebär mindre brister men bör åtgärdas vid nästkommande renovering.

Golvbrunn är inte nödvändig i denna typ av utrymme men är en extra bra säkerhet.

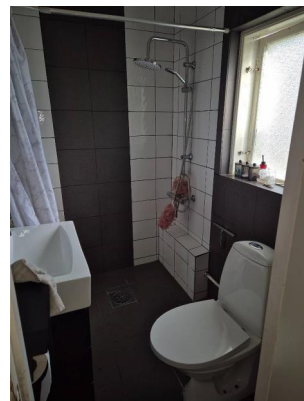
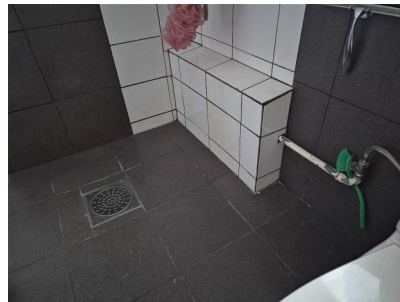
Badrummet har brister i utförandet.

Eftersom badrummet inte är fackmässigt\* utfört finns risk för fuktskador. Observera att risken angående fackmässigt utförande gäller hela utrymmet.

Äldre ej utbytt gjutjärnsbrunn.

Inkaklad rörcentral med rörgenomföring finns i duschutrymme.

Hålrums ljud förekommer i klinkersättning.

Fönster uppvisar fuktrelaterat färgsläpp mm.

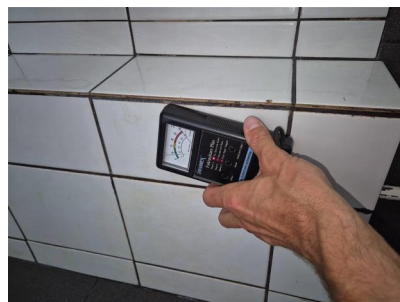
Normala fuktvärden indikerades mot klinker/kakel.

Förhöjda fuktindikationer kunde uppmätas på utkaklad rörcentral i dusch.

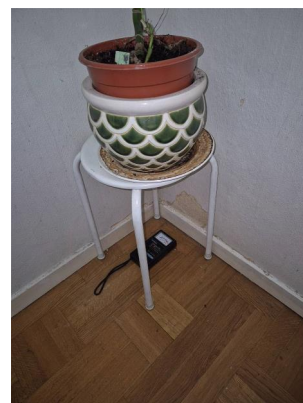
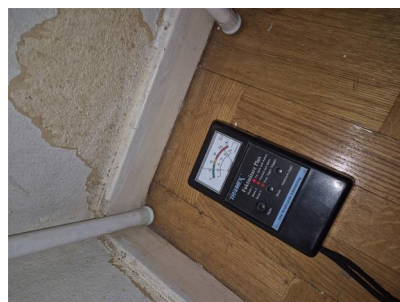
Fuktfläck noteras på nederdel av vägghörn.

Förhöjda fuktindikationer kunde uppmätas på golv.

Skador kommer troligtvis från större övervattnad krukväxt.

Mindre brist som bedöms självtorka med tiden.

Håll uppsikt, skulle fuktfläckar öka i storlek eller andra avvikelser uppstå som misstänks hänga samman med annat fuktläckage rekommenderas förnyad kontakt med Anticimex för ytterligare fuktkontroll.

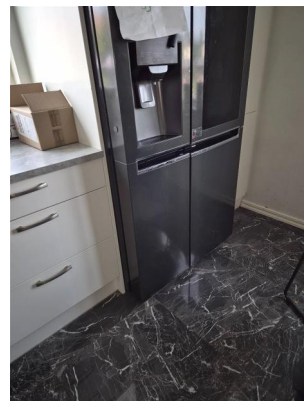
Fuktskydd saknas under vitvaror.

Utan fuktskydd är det svårt att upptäcka läckage. Vatten kan då tränga in i omkringliggande konstruktioner och orsaka fuktskador.

För att upptäcka eventuella läckage, installera ett fuktskydd.

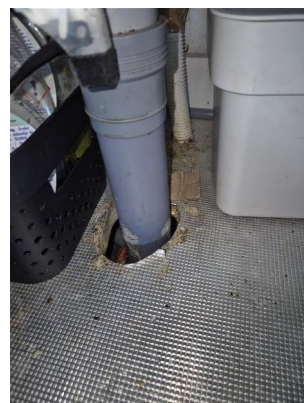
Fuktskydd i diskbänkskåp är otät vid genomföring.

Risk för fördröjd upptäckt av eventuellt läckage.

Otäta genomföringar bör tätas fackmässigt framöver.

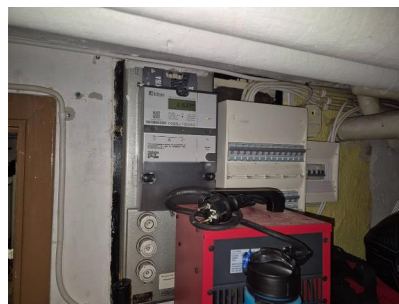
Jordfelsbrytare finns installerad vid el-centralen, gruppförteckning noteras.
