# Besiktningsprotokoll

Anticimex Försäkringsbesiktning i samarbete med Fastighetsbyrån

| Fastighetsadress:<br>Lingonstigen 24 | |

| Besiktningsdatum:<br>2025-07-23 | Protokollnummer:<br>69120902 |

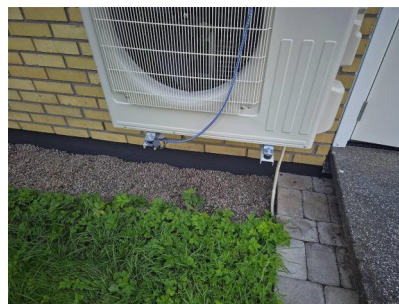
Kondensvatten från luftvärmepumpens utedel leds inte bort från husgrunden.

Detta medför ökad risk för att vatten tränger in i anslutande konstruktioner, vilket i sin tur kan leda till fuktrelaterade skador. Observera att besiktning av byggnadens värmesystem eller värmepumpen inte har ingått i uppdraget.

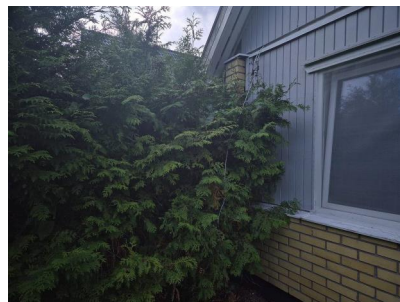
Växter finns i anslutning till byggnaden.

Området närmast huset rekommenderas att vara fritt från växtlighet.

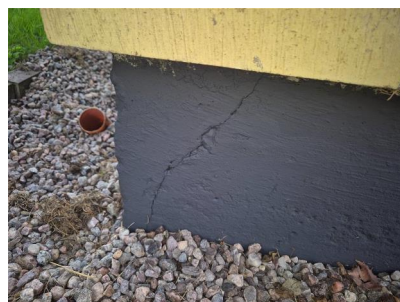
Sprickor finns på sockeln.

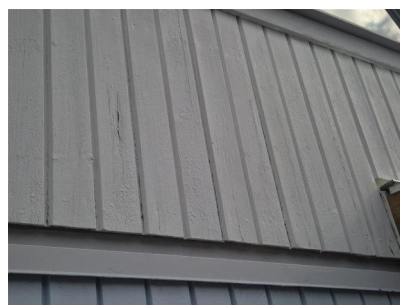
Fasadpanel är i behov av målning och underhåll, rötskadade brädor rekommenderas att bytas ut.

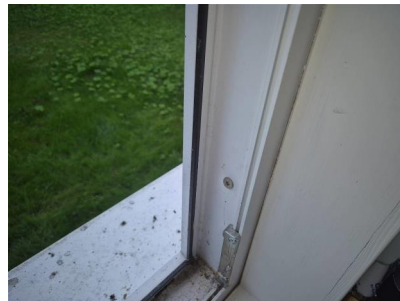
Fönster kärvar och är i behov av justering.

Fönster är skruvade med träskruv.

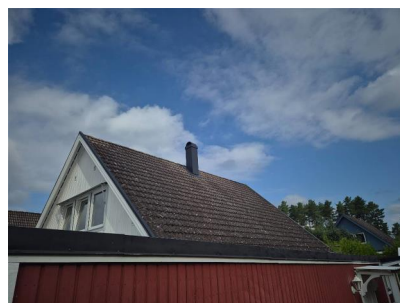
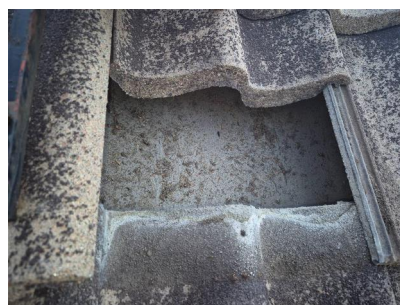
Yttertaket är äldre och har påväxt av mossor.

Takpannor, plåtdetaljer och träfiberskivor har enligt vår bedömning en begränsad livslängd. Eftersom husets taktäckning är äldre har det ett minskat motstånd mot vatteninträngning. Detta i sin tur kan leda till fuktskador på träläkt och vidare ner i underliggande konstruktioner.

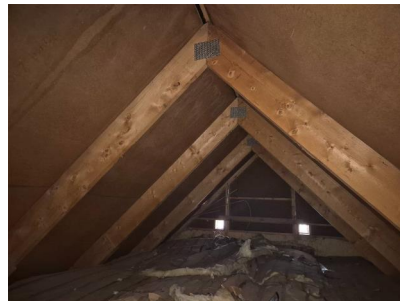
Underlagstaket består av träfiberskivor med missfärgningar av fuktgenomslag.

Eftersom underlagstaket består av träfiberskivor utan yttre täckning av papp under takbeklädningen, finns risk vid ogynnsam väderlek att regnvatten/snö tränger in i skivskarvar med läckage på vindsutrymmet som följd. Med tiden kan även träfiberskivorna drabbas av fuktskador.

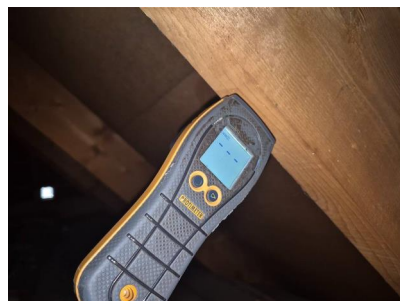
Vid kontroll av vinden uppmättes fuktvärden under kritisk fuktnivå för mikrobiell tillväxt och en normal lukt upplevdes. Fuktkvoten i underlagstak/takbjälkar uppmättes vid besiktningstillfället till mindre än 8%. Gränsvärdet är 17%. Detta värde varierar dock under året beroende på årstid och utomhusklimat.

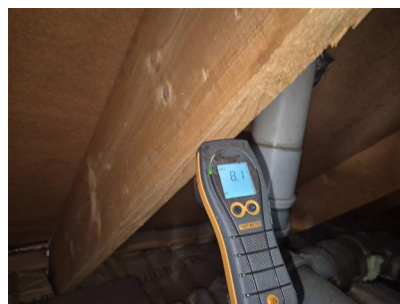
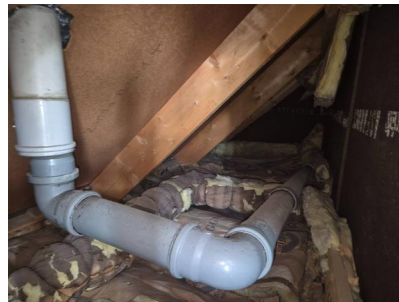
- Vid kontroll av vinden uppmättes fuktvärden under kritisk fuktnivå för mikrobiell tillväxt och en normal lukt upplevdes. Fuktkvoten i underlagstak/takbjälkar uppmättes vid besiktningstillfället till 8%. Gränsvärdet är 17%. Detta värde varierar dock under året beroende på årstid och utomhusklimat.

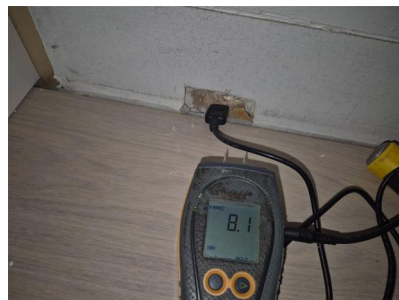
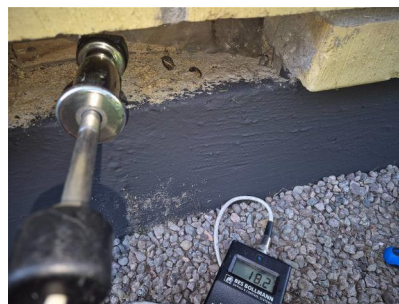
Vid kontroll av väggssyllar uppmättes fuktvärden över kritisk fuktnivå för mikrobiell tillväxt och mikrobiell lukt upplevdes. Fuktkvoten uppmättes till 18% i provhål 1 samt kändes det en kemisk lukt.

Fuktkvoten uppmättest till 8% i provhål 2.

Gränsvärdet går vid 17%.

Provhål 1 är taget utifrån bakom en lös tegelsten. Provhål 2 är taget bakom frys.

Rötskyddsbehandlat virke finns i ytterväggssyll.

Vi rekommenderar en fördjupad undersökning för att bedöma orsak och omfattning. Det är viktigt att tänka på att denna rekommendation om fördjupad undersökning gäller hela huset.

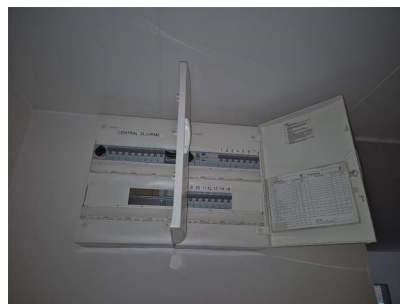
El-centralen har jordfelsbrytare och gruppförräckning.

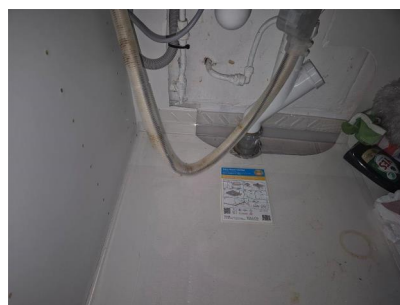
Underlägget i diskbänksskåpet täcker inte hela skåpsbotten samt har otätheter.

Risk finns att vatten hamnar mellan underlägg och skåpsbotten.

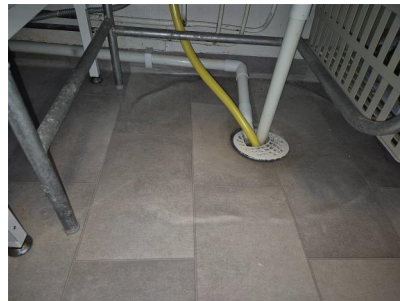
- Formförändring i golvmattan runt golvbrunnen.
- Hela golvet lutar inte mot golvbrunnen.

Ovanstående noteringar innebär en ökad risk för fuktrelaterade skador.

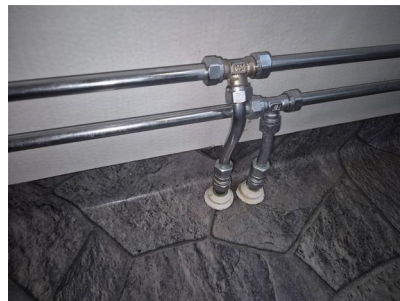
- Rör genomföring finns i golv.
- Skruvhål finns i väggmattans ytskikt.

Ovanstående noteringar ökar risken för fuktrelaterade skador som följd.

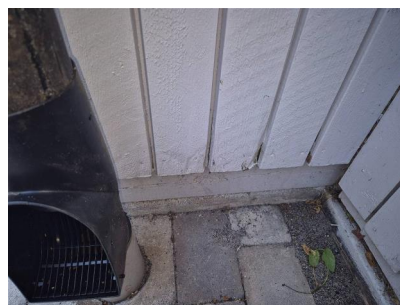
Fasadbeklädnaden har rötskador.

Rötskador finns i fasadpanelen. Dessa bedöms dock inte ha lett till bakomliggande skador.

För att undvika följdskador kan rötskadad träpanel bytas ut.

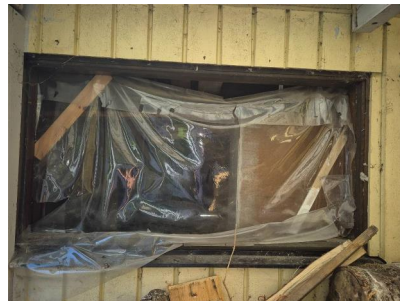
Fönster/båge är borttaget och ersatt med plastfolie.

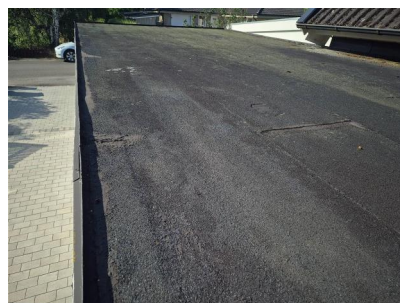
Takpappen är äldre och har sprickor i ytskiktet.

Sprickor på takpappen innebär att fuktskyddet har nedsatt funktion, vilket kan leda till fuktskador i underliggande konstruktioner.

Fastighetsägaren har penslat på ett lager med tjära. Rekommendation är att pappen byts ut.

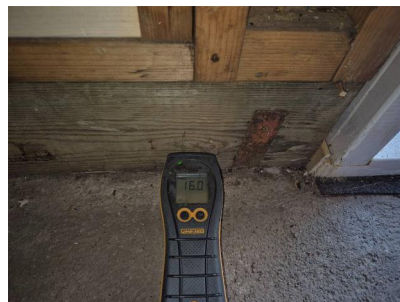
Vid kontroll av väggsyllar som är tryckimpregnerade uppmättes fuktvärden under gränsvärdet. Syllen ligger inte på någon fuktspärr.

Fuktkvoten uppmättes till 16 %.

Gränsvärdet är 17%.

När syllen är impregnerad finns risk för kemisk lukt.

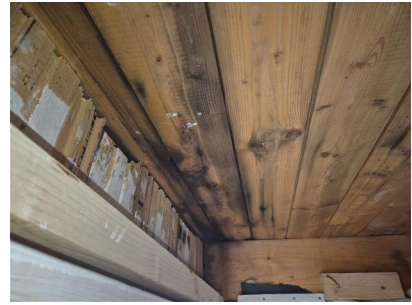
Missfärgningar noteras i underlagstaket.

Vid besiktningstillfället uppmättes inga förhöjda fuktvärden
