# Besiktningsprotokoll

Anticimex Försäkringsbesiktning i samarbete med Fastighetsbyrån

| Fastighetsadress:<br>Jonstorpsvägen 51 | |

| Besiktningsdatum:<br>2025-07-23 | Protokollnummer:<br>69119715 |

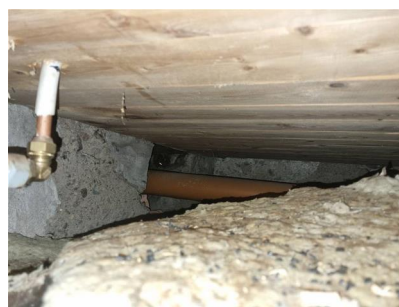
Vid kontroll av konstruktionen i krypgrund uppmättes fuktvärden under kritisk fuktnivå för mikrobiell tillväxt och normal lukt upplevdes.

Golvbjälklaget ovan den uteluftsventilerade krypgrunden riskerar att drabbas av fuktskador på grund av naturlig fuktpåverkan. Detta kan i sin tur leda till mikrobiella skador (angrepp av mikroorganismer) som kan leda till att mikrobiell lukt sprids till boendemiljön. Fuktkvoten uppmättes till 13-14 %.

Hela utrymmet har fullt ut inte kunnat besiktigats på grund av låg höjd.

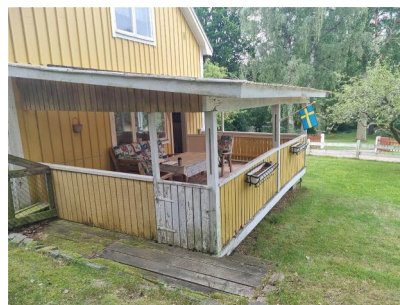
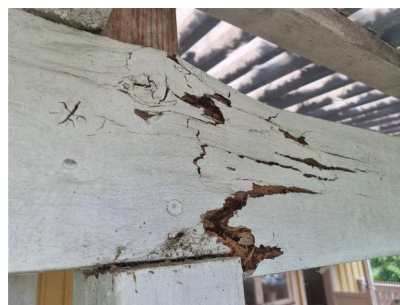
Uterummet har ett renovering och underhållsbehov.

En del begynnande rötskador förekommer i trätytor och i konstruktionen.  
Tak mm har ett renoveringsbehov.

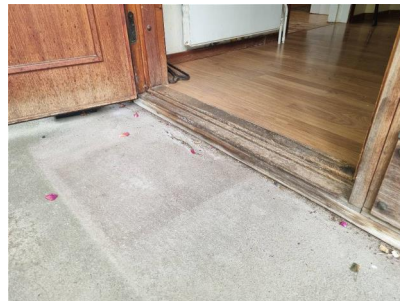
Tröskelbleck saknas under dörr.  
Ett visst underhållsbehov finns gällande dörrar.

Avsaknad av tröskelbleck medför att det finns risk för att vatten kan rinna in och orsaka fuktskador på tröskel och/eller i kringliggande vägg och bjälklag.

Rekommendation är att tillföra ett tröskelbleck, som skyddar tröskel från fukt, samt att fukt rinner in under tröskeln.

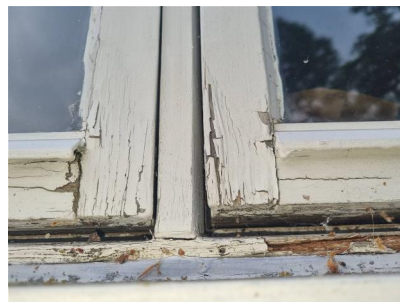
Fönster är i behov av målning/underhåll.  
En del mindre rötskador förekommer.  
Översyn bör även göras gällande anslutningar, plåtbleck mm.

Fönsterbågar och fönsterkarmar där målningsbehov finns riskerar att få fukt- och rötskador på grund av sämre vattenavvisande förmåga.

För att öka livslängden på fönster rekommenderas målning och underhåll.

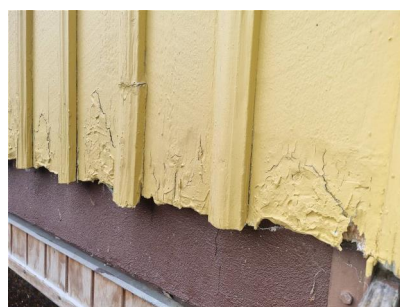
Enstaka panelbrädor har mindre rötskador.  
Fasadpanelen och trädetaljer samt vindskivor är i behov av målning/underhåll.

Fasadbeklädnad och träkonstruktioner där målningsbehov finns riskerar att få fukt- och rötskador på grund av sämre vattenavvisande förmåga. För att öka livslängden på fasadbeklädnaden rekommenderas målning och underhåll. I samband med ommålning rekommenderas att de rötskadade panelbrädorna byts ut.

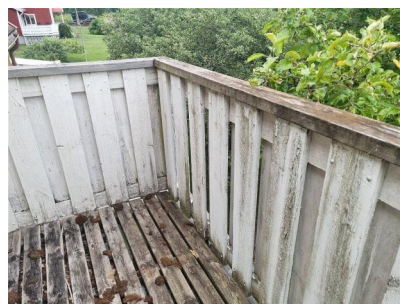
Balkongräcke och träkonstruktioner är i behov av målning/underhåll.

Balkongräcke och träkonstruktioner där målningsbehov finns riskerar att få fukt- och rötskador på grund av sämre vattenavvisande förmåga.

För att öka livslängden på balkongen rekommenderas målning och underhåll.

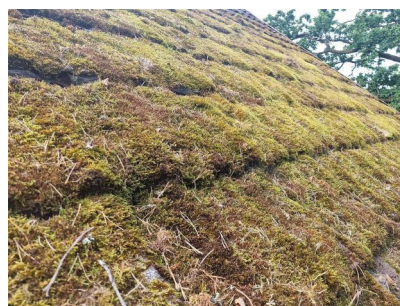
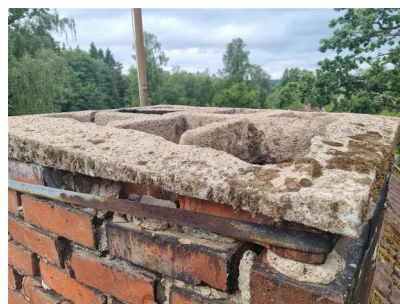
Yttertaket är äldre och i behov av renovering.

Rikligt med mosspåväxt förekommer på baksidan av taket.

Taket är äldre och har passerat tiden för sin tekniska livslängd. Renovering av yttertaket rekommenderas. Kontakta en takentreprenör för en renovering. I samband med renoveringen bör omkringliggande konstruktioner kontrolleras för att upptäcka eventuella följdskador.

Skorstenen har ett renoveringsbehov ovan tak.

Bra är även att tillföra ett väderskydd, då eldning ej sker frekvent i murstocken.

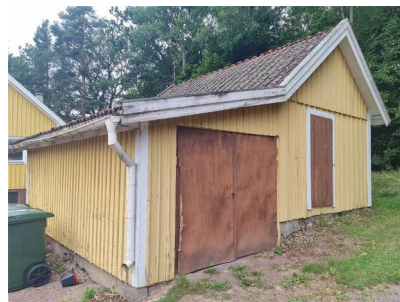
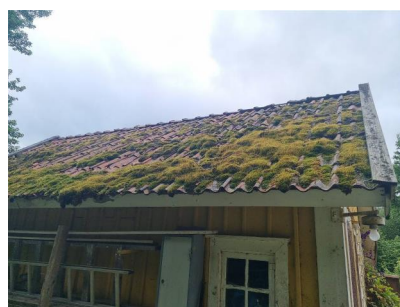
Allmänt renoveringsbehov föreligger gällande tak, vindskivor, plåtar, fasadytor, fönster, portar samt dörrar.

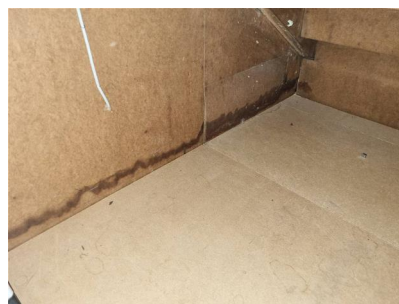
En del missfärgningar och fläckar noterades på väggar i nederkant.

Vid fuktkvotsmätning på dessa uppmättes inga förhöjda fuktvärden.

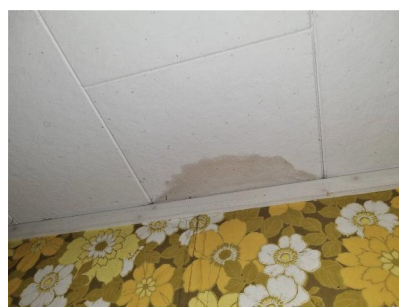
Missfärgning och fläck noterades i innertak.

Vid fuktkvotsmätning på denna uppmättes inga förhöjda fuktvärden.
