# Besiktningsprotokoll

Anticimex Försäkringsbesiktning i samarbete med Fastighetsbyrån

| Fastighetsadress:<br>Karlsbyheden 50 | |

| Besiktningsdatum:<br>2025-07-07 | Protokollnummer:<br>69088534 |

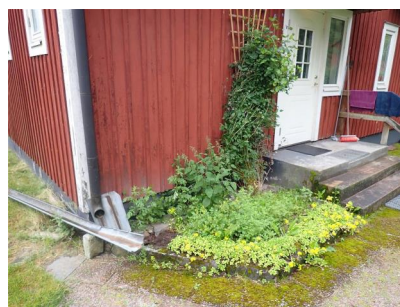
Mindre med växter finns i anslutning till byggnaden.

Området närmast huset rekommenderas att vara fritt från växtlighet.

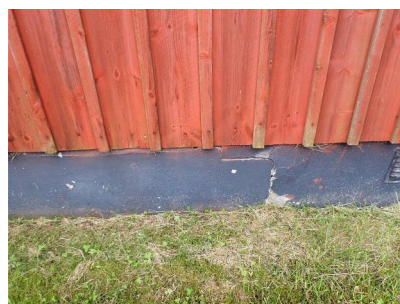
Sprickor finns i sockel.

Dessa bedöms inte ha lett till bakomliggande skador.

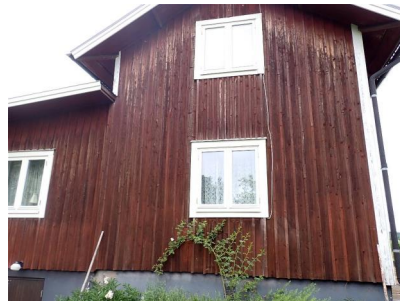
Fasadpanelen är i behov av målning/underhåll.

Fasadbeklädnad och träkonstruktioner där målningsbehov finns riskerar att få fukt- och rötskador på grund av sämre vattenavvisande förmåga. För att öka livslängden på fasadbeklädnaden rekommenderas målning och underhåll.

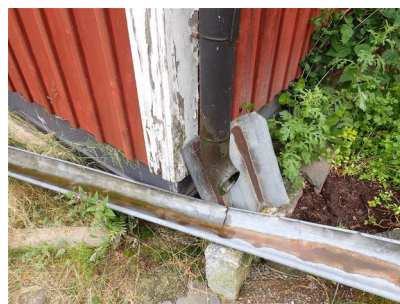
Stuprör är inte anslutet till markledning.

Stuprör som inte är anslutet till markledning kan medföra en ökad fuktbelastning på grundmur/sockel som i sin tur kan leda till fuktrelaterade skador.

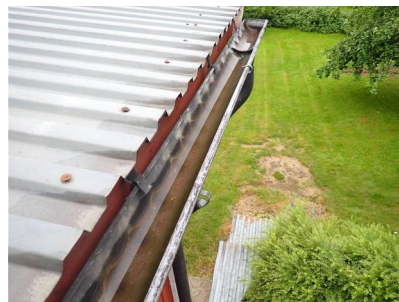
Hängrännor är rostiga.

Rostskadade hängrännor leder ofta till läckage, vilket i sin tur innebär risk för fuktskador på fasad, sockel och i bakomliggande konstruktioner.

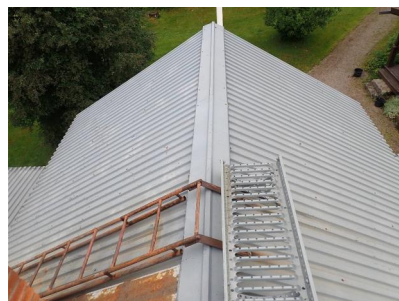
Takplåten är fastsatt med klockspik som med tiden har förmåga av att släppa från underlaget med otätheter som följd.

Risk att regn- eller smältvatten tränger ner i underliggande takkonstruktion och orsakar fuktrelaterade skador.

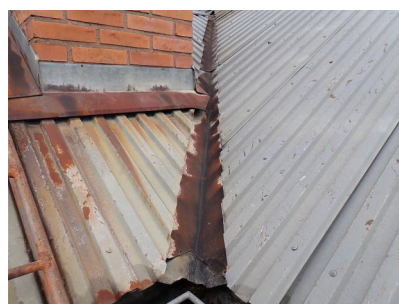
Rostiga plåtar i ränndalar samt runt skorstenar finns.

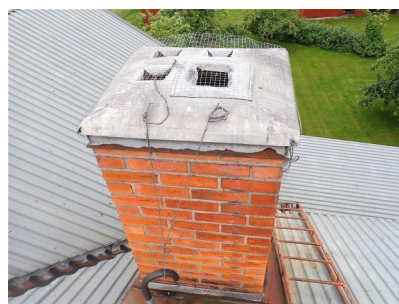
Skorstenen saknar väderskydd.

Väderskydd kan monteras för att skydda mot nederbörd som annars kan orsaka fuktskador och frostsprängning i skorstenen/ murstocken.

Vi rekommenderar att du kontaktar en fackman för att ta reda på hur och om ett väderskydd ska monteras.

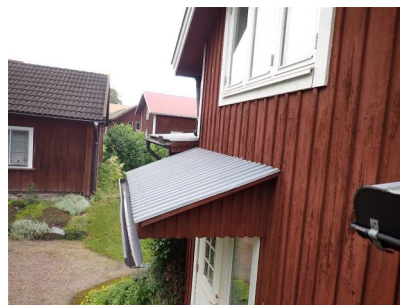
Ståndskiva saknas mot fasaden.

Detta medför risk för att regnvatten kan rinna in mellan anslutningen och väggen, vilket i sin tur kan leda till mikrobiella skador (angrepp av mikroorganismer) i tak- och väggkonstruktioner.

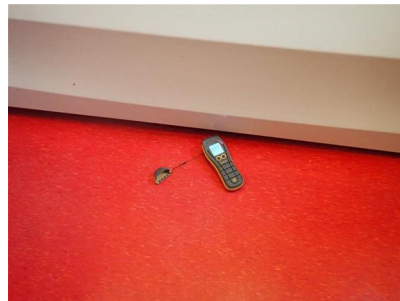
Våtrummet har äldre yt-/tätskikt.

Fuktindikering i utrymmet gav förhöjda fuktindikationer i anslutning till golvbrunnen.

Utrymmet är äldre och har passerat tiden för sin tekniska livslängd.

Renovering av utrymmet rekommenderas. Kontakta en behörig våtrumsentreprenör för en renovering. I samband med renoveringen bör omkringliggande konstruktioner kontrolleras för att upptäcka eventuella följdsador.

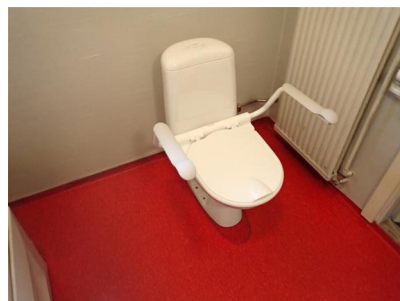
WC-stolen är lös.

Det finns risk för fuktskador eftersom WC-stolen är lös. Rörledningar och kopplingar kan släppa och orsaka rörbrott med vattenskador som följd.

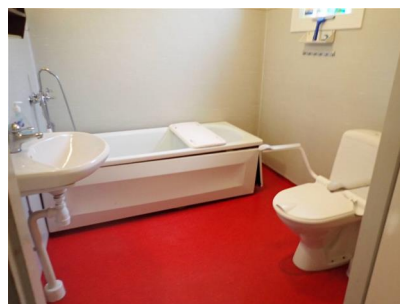
Fuktindikering i övriga delar av utrymmet gav inga förhöjda fuktindikationer.

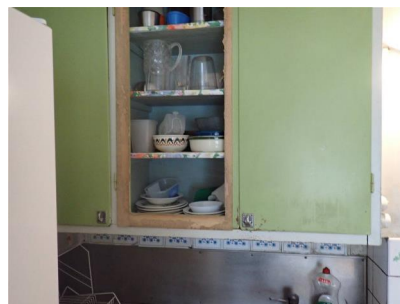
Köket är av äldre standard.

En skåpslucka saknas noterades.

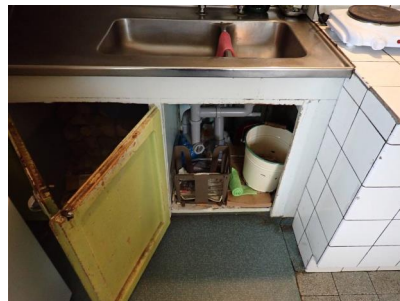
Fuktskydd saknas i diskbänksskåp samt under kyl/frys.

Utan fuktskydd är det svårt att upptäcka läckage från rörledningar. Vatten kan då tränga in i omkringliggande konstruktioner och orsaka fuktskador.

För att upptäcka eventuella läckage, installera ett fuktskydd.

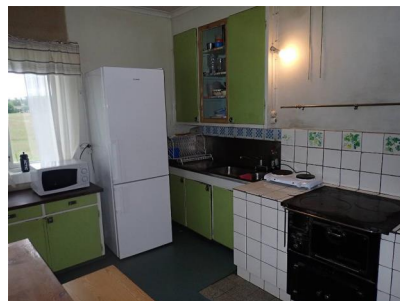
Fuktindikering i utrymmet gav inga förhöjda fuktindikationer.

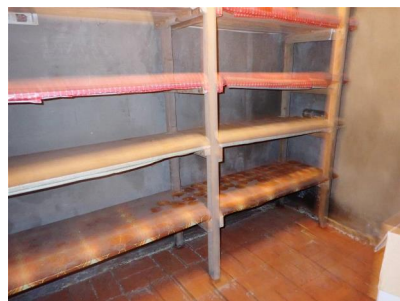
Förhöjda fuktvärden i nederkant trähylla i matkällare.

Detta i sin tur kan leda till mikrobiella skador (angrepp av mikroorganismer) som kan resultera i att mikrobiell lukt sprids till boendemiljön.

Vid obehag riv ur träkonstruktion
