# Besiktningsprotokoll

Anticimex Försäkringsbesiktning i samarbete med Fastighetsbyrån

| Fastighetsadress:<br>Hästekälla 302 | |

| Besiktningsdatum:<br>2025-07-23 | Protokollnummer:<br>69120119 |

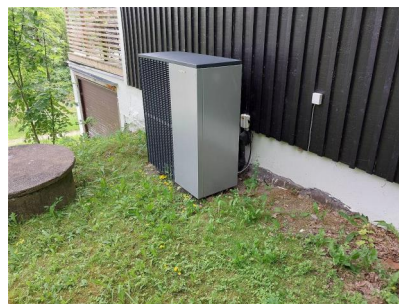
Kondensvatten från luftvärmepumpens utedel leds inte bort från husgrunden.

Detta medför ökad risk för att vatten tränger in i anslutande konstruktioner, vilket i sin tur kan leda till fuktrelaterade skador. Observera att besiktning av byggnadens värmesystem eller värmepumpen inte har ingått i uppdraget.

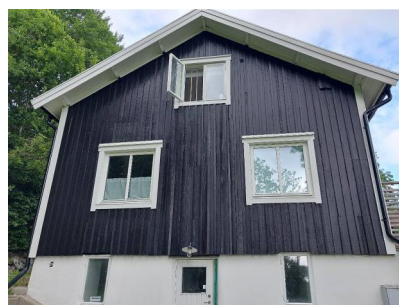
Fasadpanelen är i behov av målning/underhåll. Lokala otätheter förekommer.

Fasadbeklädnad och träkonstruktioner där målningsbehov finns riskerar att få fukt- och rötskador på grund av sämre vattenavvisande förmåga. För att öka livslängden på fasadbeklädnaden rekommenderas målning och underhåll.

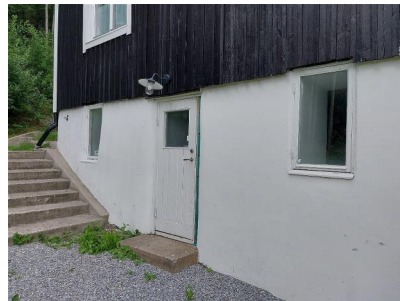
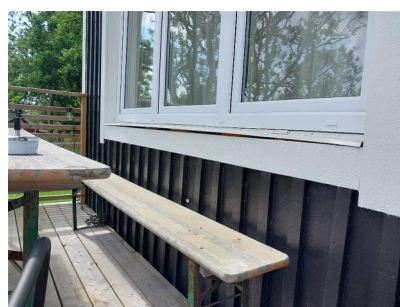
En del fönster/dörrar är i behov av målning/underhåll.  
Otätheter förekommer vid fönsterbleck.

Fönsterbågar och fönsterkarmar där målningsbehov finns riskerar att få fukt- och rötskador på grund av sämre vattenavvisande förmåga.

För att öka livslängden på fönster rekommenderas målning och underhåll.

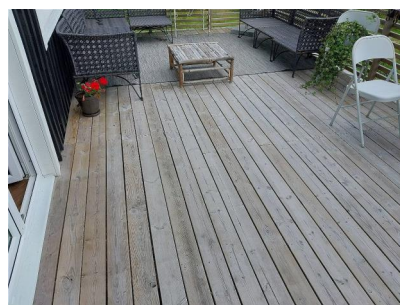
Taket under terrass kunde inte besiktas då trallen döljer takets yta.

Vi rekommenderas att trätrallen demonteras så att en kompletterande besiktning kan utföras.

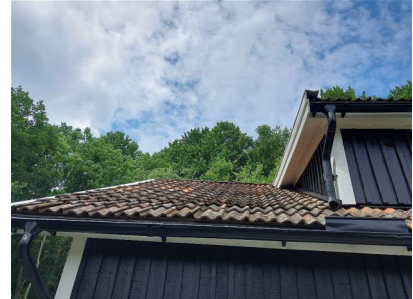
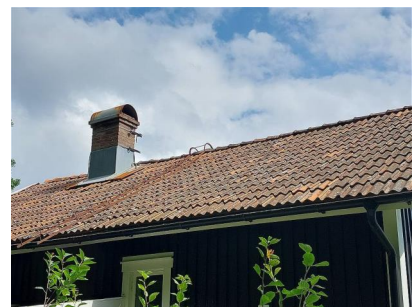
Yttertaket är äldre lokalt med otätheter på takpannor.  
Taket är besiktat från mark. Godkänd takstege/stegsäkring finns inte.

Takpannor, plåtdetaljer och underlagspapp har enligt vår bedömning en begränsad livslängd. Eftersom husets taktäckning är äldre har det ett minskat motstånd mot vatteninträngning. Detta i sin tur kan leda till fuktskador på träläkt och vidare ner i underliggande konstruktioner.

Jag rekommenderar att prioritera kontroll/åtgärd av taket samt skapa ett torrare klimat i källaren/torpargrunden.

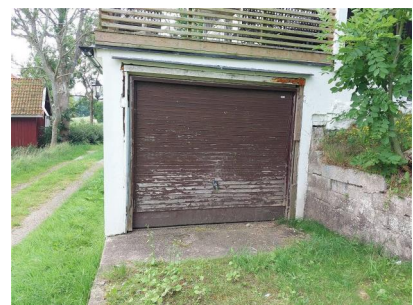
Garageporten behöver bytas.

Kontakta snickare/entreprenör för byte.

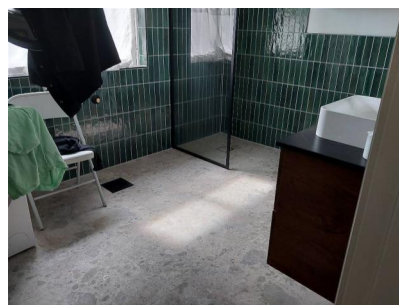
Inget att notera.

Fuktindikering i utrymmet gav inga förhöjda fuktindikationer.

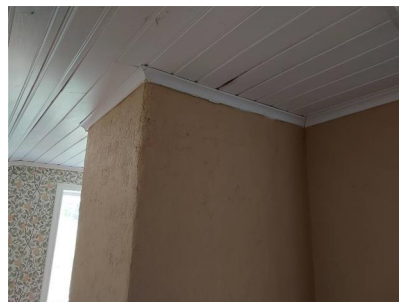
Taket har fuktfläckar i anslutning till murstocken.

Fuktfläckar kan bero på olika saker, och kan vara ett tecken på en tidigare eller en pågående fuktskada.

Vi rekommenderar en fördjupad undersökning för att bedöma orsak och omfattning.

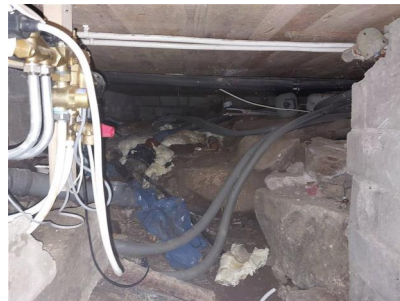
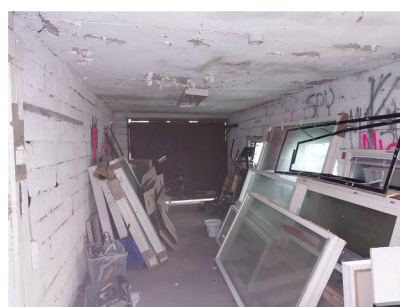
Mikrobiell lukt upplevdes i utrymmet,  
Organiskt material finns mot markytan.  
Fuktrinrängning förekommer genom grundmur och betongvalv.  
Del av grundmuren är utreglad med träkonstruktion.

Detta indikerar att grunden under delar av året är så pass fuktig att mikroorganismer utvecklas. Detta kan i sin tur leda till rötskador i konstruktionen. För att undvika detta så måste källaren/Torpargrundens klimat bli torrare.

Fuktkvoten uppmättes till 19 %.

Det finns risk för mikrobiell tillväxt om den relativa fuktigheten (RF) i den omgivande luften är över 75 %. I furuvirke motsvarar det en fuktkvot (FK) på 17 %.

Jag rekommenderar att kontrollera betongvalvets fuktgenomträngning samt ta bort organiskt material mot mark och grundmur.
