# Besiktningsprotokoll

| Fastighetsbeteckning:<br>Långsjöhöjden 1:13 | |
| Fastighetsadress:<br>Vittjärn 17 | |

| Besiktningsdatum:<br>2025-07-23 | Protokollnummer:<br>69114432 |

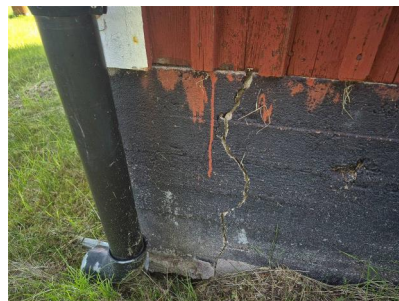
Sprickor finns i sockel.

Detta kan leda till fukt- och frysskador i konstruktionen.

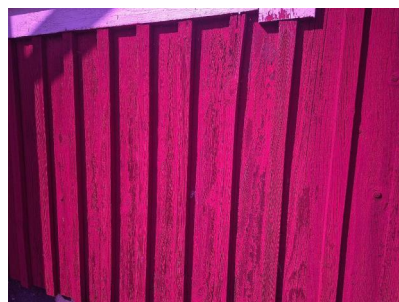
Fasadpanelen är i behov av målning/underhåll.

Fasadbeklädnad och träkonstruktioner där målningsbehov finns riskerar att få fukt- och rötskador på grund av sämre vattenavvisande förmåga. För att öka livslängden på fasadbeklädnaden rekommenderas målning och underhåll.

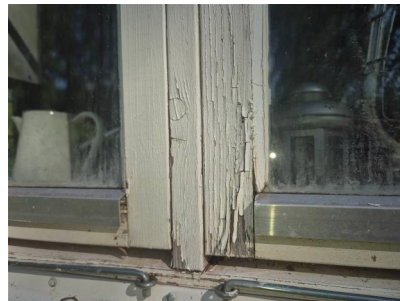
Torrspäckor finns på fönster.

Dessa bedöms inte ha lett till bakomliggande skador.

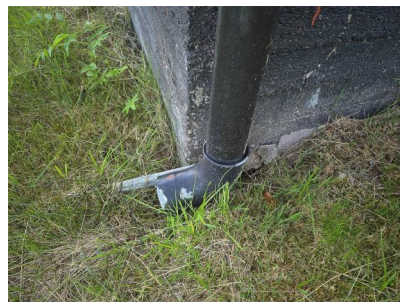
Stuprör avslutas nära husliv.

Stuprör som avslutas intill husliv (ovan mark) kan medföra en ökad fuktbelastning på grundmur/sockel med fuktrelaterade skador som följd.

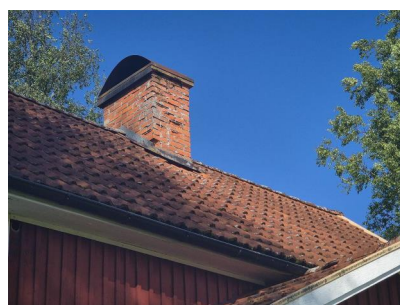
Yttertaket är äldre. Besiktningen är utförd från mark och inga avvikelser kunde noteras förutom frostsprängningar i skorsten.

Takpannor, plåtdetaljer och underlagstak har enligt vår bedömning en begränsad livslängd. Eftersom husets taktäckning är äldre har det ett minskat motstånd mot vatteninträngning. Detta i sin tur kan leda till fuktskador på träläkt och vidare ner i underliggande konstruktioner.

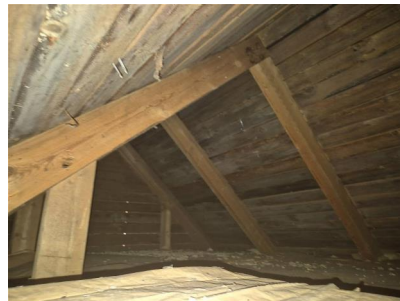
Hela vinden har ej besiktats på grund av avsaknad av landgång och att utrymmet är för trångt. Inga avvikelser kunde noteras på den del av vinden som gick att besikta.

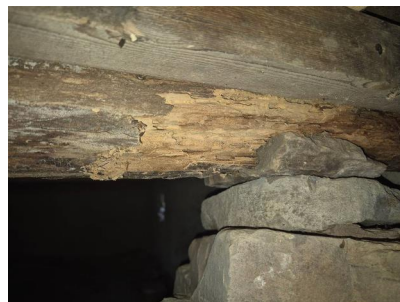
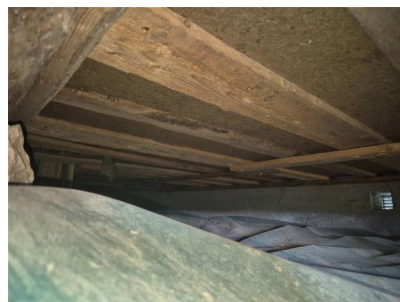
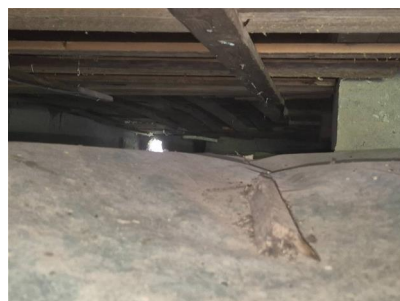
Vid kontroll av konstruktionen uppmättes fuktvärden över kritisk fuktnivå för mikrobiell tillväxt och rötskador noterades i krypgrunden.

Uteluftsventilerade krypgrunder med bjälklag av organiskt material har ofta fuktskador på grund av naturlig fuktpåverkan. Detta kan resultera i mikrobiella skador.

Fuktkvoten uppmättes till 22 %. Gränsvärdet för mikrobiell tillväxt är 17 %FK.

Vi rekommenderar en fördjupad undersökning för att bedöma orsak och omfattning.

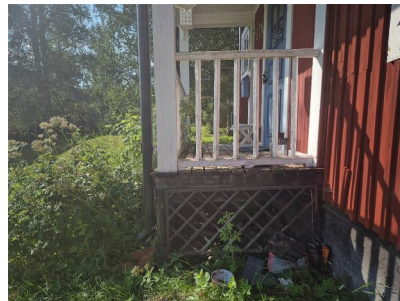
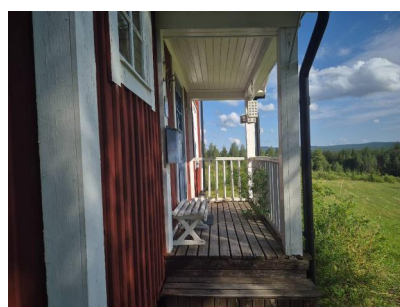
Farstuvist har satt sig i framkant och lutar ut från huset. Rekommenderar en fördjupad undersökning för att bedöma orsak och omfattning. Visst underhåll på räcke föreligger.

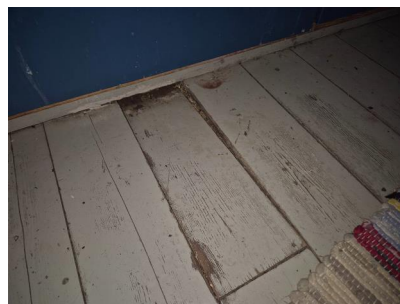
Golv är ojämna/sviktar/lutar.

Vi rekommenderar en fördjupad undersökning för att bedöma orsak och omfattning.

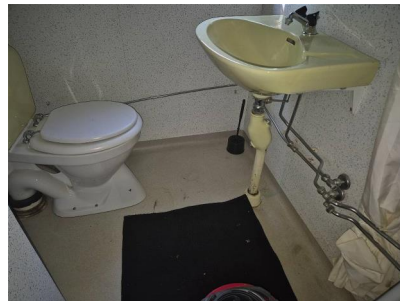
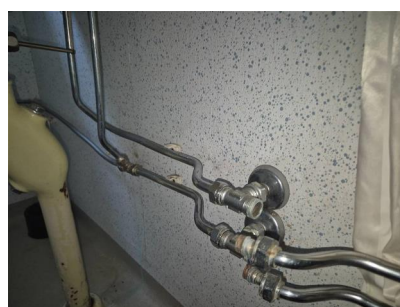
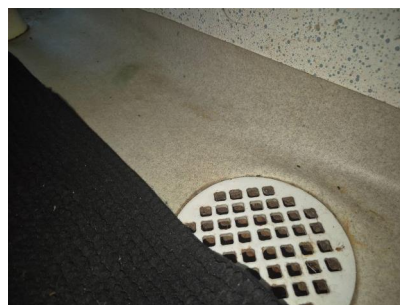
- Våtutrymmet har äldre yt-/tätskikt.
- Äldre golvbrunn med mattsläpp runt brunn.
  - Rörskopplingar som är isär kopplade.

Eftersom funktionen, som innebär att ytskiktet/tätskiktet ska vara vattentätt, kan vara nedsatt finns en ökad risk att vatten tränger igenom ytskiktet/tätskiktet med vattenskador i omkringliggande konstruktioner som följd.

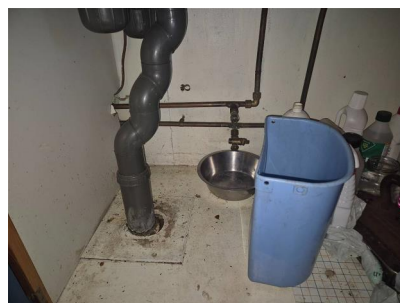
- Fuktskydd saknas i diskbänksskåp.

Utan fuktskydd är det svårt att upptäcka läckage från rörledningar. Vatten kan då tränga in i omkringliggande konstruktioner och orsaka fuktskador.

För att upptäcka eventuella läckage, installera ett fuktskydd.

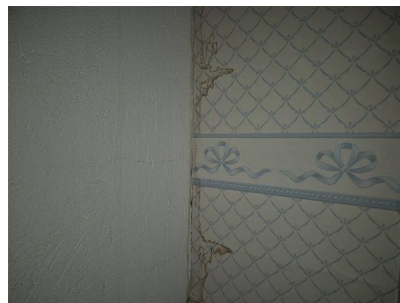
Väggen har fuktfläckar.

Fuktfläckar kan bero på olika saker, och kan vara ett tecken på en tidigare eller en pågående fuktskada.

Vi rekommenderar en fördjupad undersökning för att bedöma orsak och omfattning.

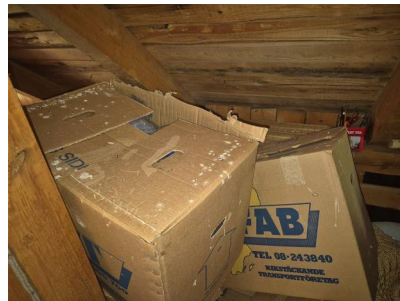
Utrymmet är belamrat.

Utrymmet kunde inte besiktigas då det är belamrat med lösöre.

Vi rekommenderar en kompletterande besiktning när utrymmet är tillgängligt.
