**Fastighetsuppgifter**

Guldstekeln 9

Stekelgatan 37

| Uppdragsnummer | P4689 |

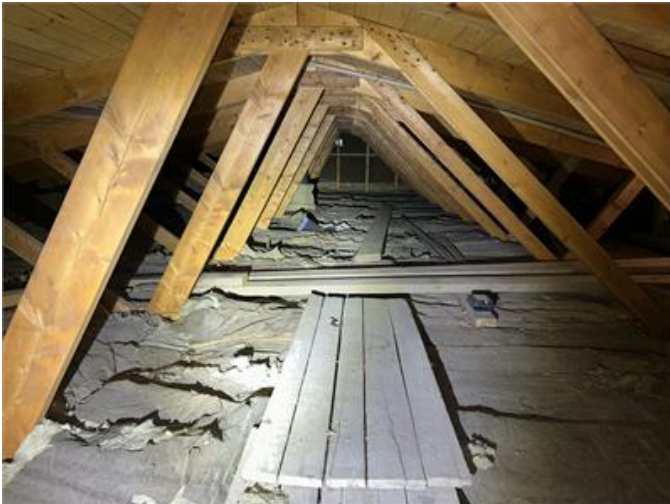
Nockvind: Översiktsbild

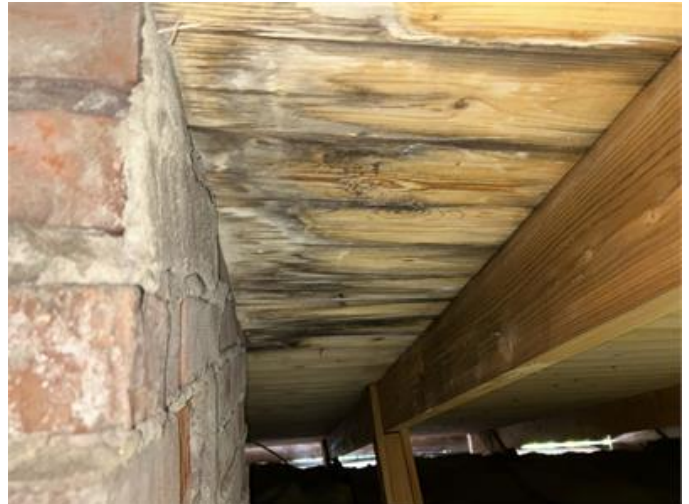
| Besiktningsresultat | | | | | |
|---|---|---|---|---|---|
| Nockvind | | X | | | Fuktanvisningar vid bl.a. vindslucka samt murstock. torra vid besiktning. |

När det finns brister i tätningen mellan ett varmt och ett kallt utrymme finns det en risk att relativt varm och fuktig luft kommer ut från det varma utrymmet och kondenserar mot en kallare yta, tex underlagstaket, med mikrobiell skador som följd.

Nockvind: Fuktanvisning på underlagstaket vid bl.a. murstock

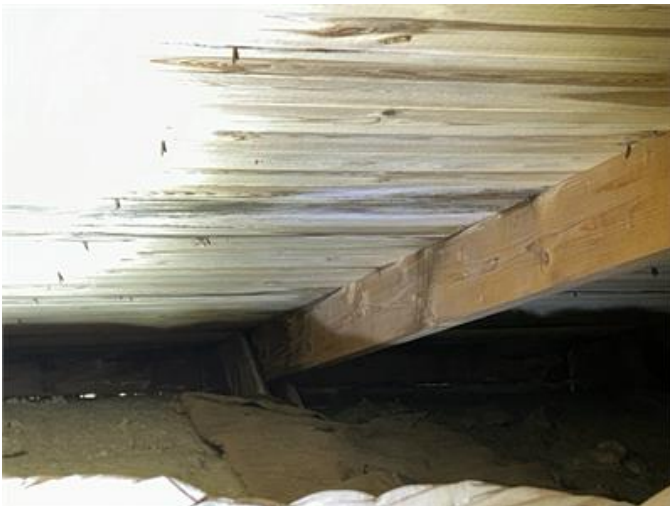
| Besiktningsresultat | | | | | |
|---|---|---|---|---|---|
| | | X | | | Mindre mikrobiell påväxt på underlagstaket noteras.<br>Se kommentar/riskanalys. |

Nockvind: Mikrobiell påväxt noteras på underlagstaket.

En vind som har mikrobiella skador på yttertaket insida och där läckage genom yttertaket kan uteslutas bör undersökas noggrant. Orsaken kan vara att varm inneluft tränger upp på vinden på grund av otätheter i vindsbjälklaget. Den varma luften som befuktats i inomhusmiljön kan kondensera eller skapa en hög fuktighet i det kallare yttertaket. Om detta inträffar är det av största vikt att även undersöka byggnadens allmänventilation, vindens isoleringstjocklek, ångspärr, ventilationsspalter m.m.

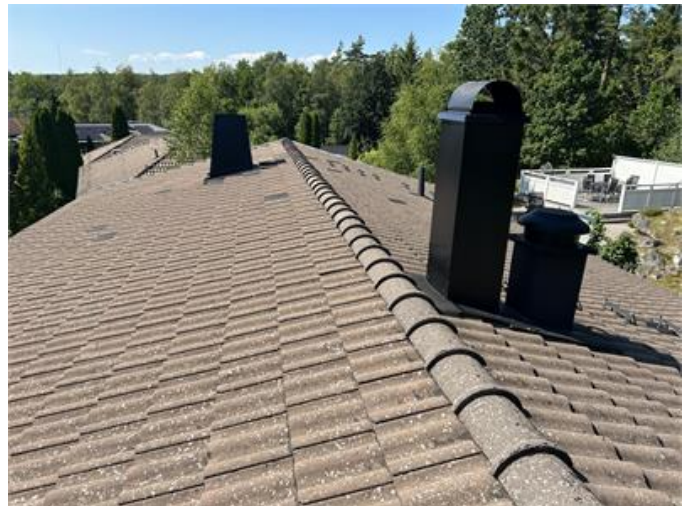
| Besiktningsresultat | | | | | |
|---|---|---|---|---|---|
| Tak | | | X | | Från 1975 och har passerat teknisklivslängd.<br>Sprucken och torr papp noteras.<br>Vid takfoten är underlagspappen sliten/trasig och takfotsplåt finns ej.<br>Mossa börjar få fäste och några spruckna/trasiga pannor, bl.a. vid norrsida.<br>Se kommentar/riskanalys. |

Tak: Översiktsbild.

Kontakta fackman för översyn och åtgärd.

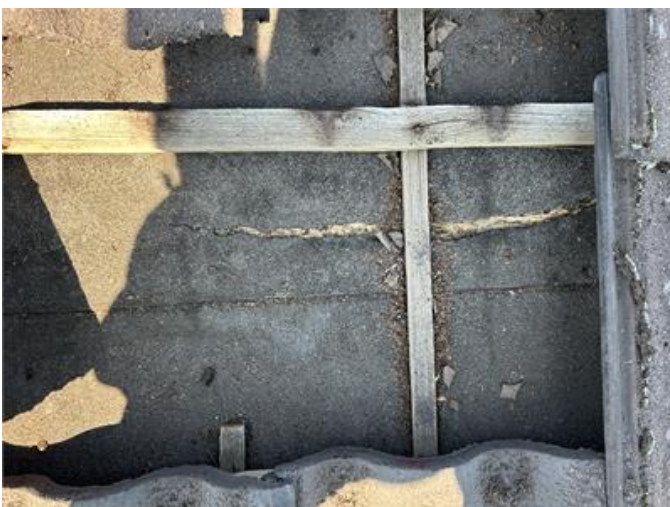
När takbeklädningen är äldre och påvisar åldersrelaterade brister har den nedsatt motstånd mot vatteninträngning, med risk för fuktrelaterade skador i underliggande konstruktioner.

Tak: Sprucken papp noterades vid stickkontroll.

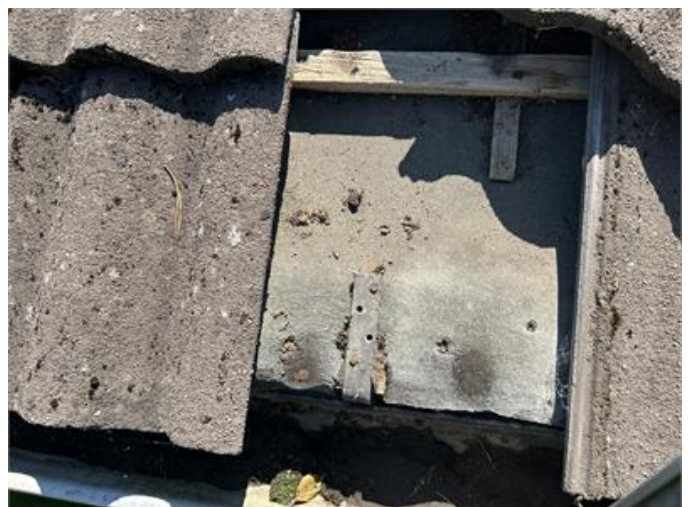
Tak: Torr och sprucken papp vid takfoten.

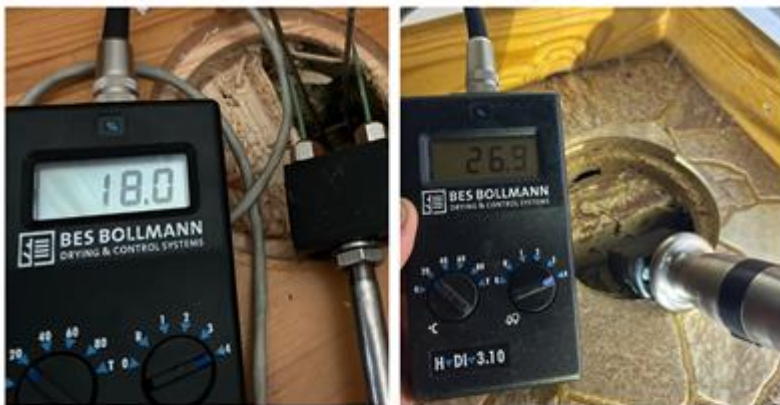
Kontroll av konstruktionen gjordes via stickprovsmässig håltagning entrehall under Trappan (Golv), Allrum (Golv samt Vägg).

Avvikande lukt upplevdes i konstruktionen och fuktvärden både över och under gränsvärdet för mikrobiell tillväxt uppmättes.

Fuktkvoten uppmättes till 26-27% i golv i Entrehall.

Fuktkvoten uppmättes till 18-19% i golv i Allrum

Fuktkvoten uppmättes till 13-14% i vägg i Allrum .

Risk för mikrobiell tillväxt föreligger vid en fuktkvot på 17% och rötskador >28%.

För att utreda orsaken av bristerna rekommenderas en fördjupad undersökning, vilket oftast resulterar i ett åtgärdsförslag.

Vanligen rekommenderas säkerställa det utvändiga fuktskyddets funktion samt ersätta riskkonstruktionerna med fuktsäker lösning tex klinkers eller undertrycksventilerad golvkonstruktion. Organiskt material eller täta ytskikt bör inte finnas i källaren.
