**Fastighetsuppgifter**

Stigen 4:8

Färgelandavägen 14A-B

| Uppdragsnummer | P4674 |

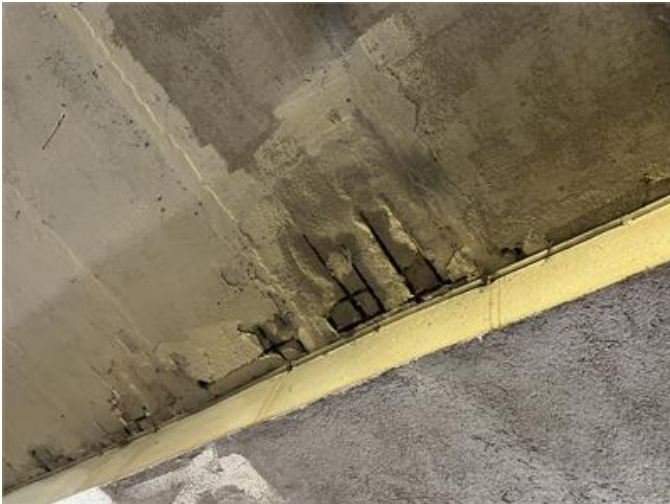
| Besiktningsresultat | | | | | |
|---|---|---|---|---|---|
| | | X | | | Fuktanvisning i taket. (Betongvalv)<br>Rostig armering synlig i taket.<br>Putssläpp i bl.a. taket. |

Källare: Fuktanvisning i taket, synliga armeringsnät samt putssläpp.

För att utreda orsaken av bristerna rekommenderas en fördjupad undersökning, vilket oftast resulterar i ett åtgärdsförslag.

Vanligen rekommenderas säkerställa det utvändiga fuktskyddets funktion.

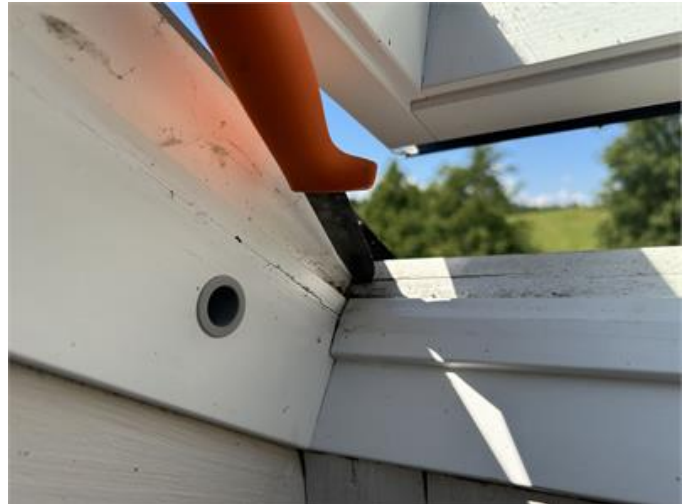
Fönster: Rötskada i takfönster på norrsidan.

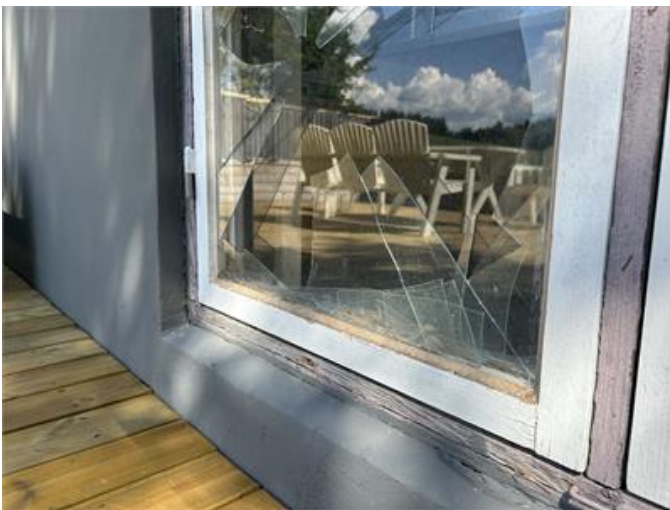
| Besiktningsresultat | | | | | |
|---|---|---|---|---|---|
| Fönster | | X | | | Äldre 2-glas fönster med justering och underhållsbehov.<br>Se kommentar/riskanalys. |
| | | | X | | Krossat/sprucket glas i bl.a. källare och vardagsrum. |

Fönster: Sprucket glas samt underhållsbehov.

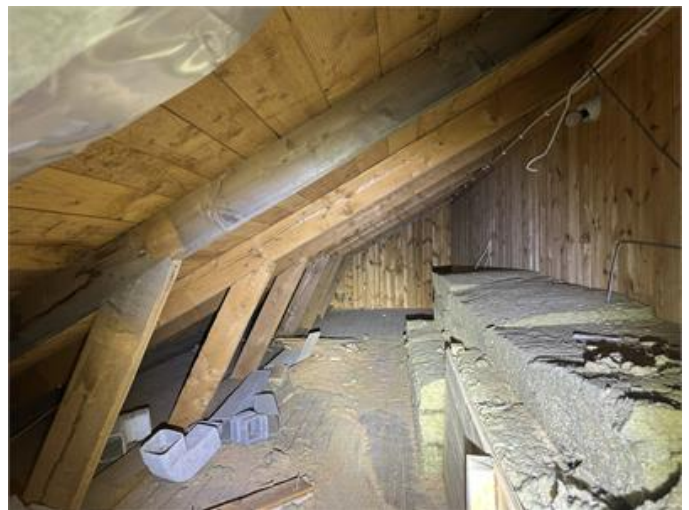
Sidovind söder: Översiktsbild.

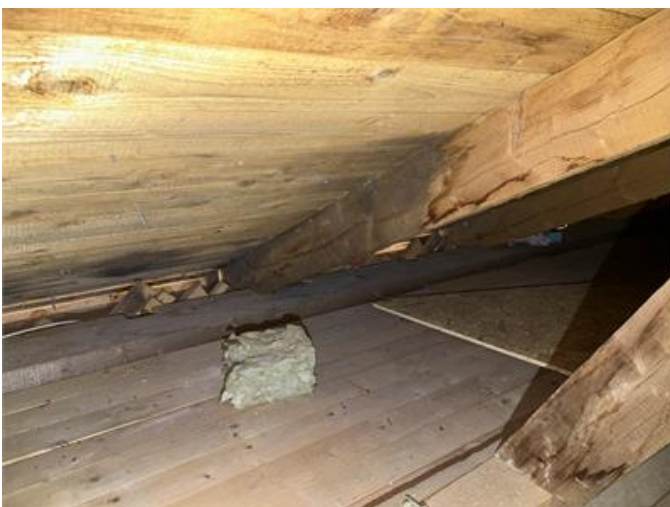
| Besiktningsresultat | | | | | |
|---|---|---|---|---|---|
| Sidovind söder | | X | | | Mikrobiell påväxt på underlagstaket.<br>Eternitrör ligger på vinden.<br>Se kommentar/riskanalys. |

Sidovind söder: Fuktanvisning samt mikrobiell påväxt noteras på takstolar och underlagstaket.

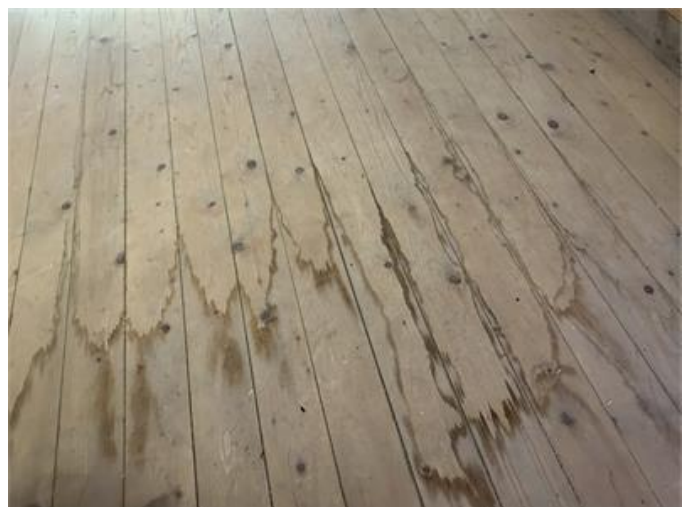
| Besiktningsresultat | | | | | |
|---|---|---|---|---|---|
| Sidovind norr | | X | | | Mindre mikrobiell påväxt samt fuktfläckar noteras. |

Sidovind norr: Fuktanvisningar på golvet.

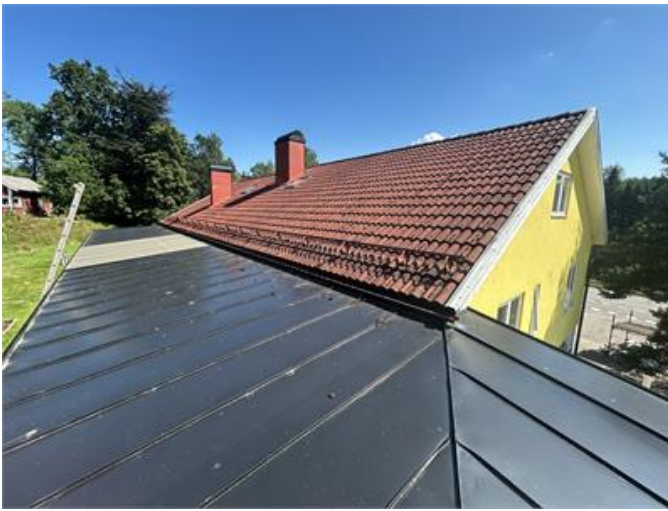
| Besiktningsresultat | | | | | |
|---|---|---|---|---|---|
| Tak | | X | | | Träfiberskivor istället för underlagspapp.<br>Spruckna pannor noteras på flera ställen.<br>Mossa förekommer på taket.<br>Vindskivor på bl.a. västsidan formförändrad.<br>Se kommentar/riskanalys. |

Tak: Översiktsbild.

Då spruckna pannor noteras så rekommenderas att kontakta fackman för åtgärd och översyn.

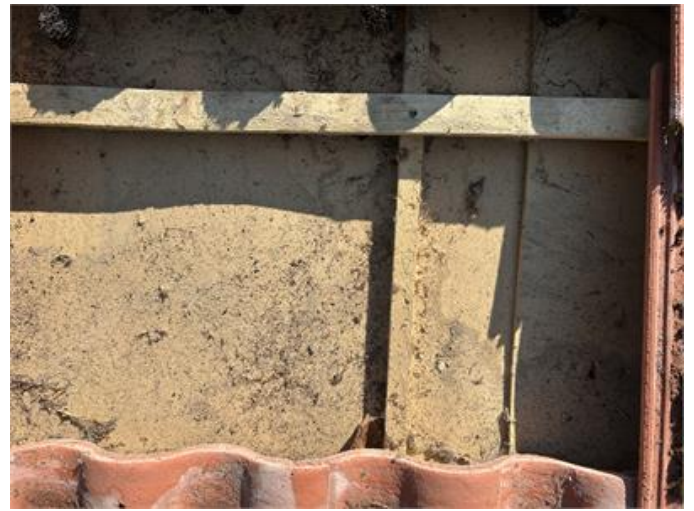
Tak: Stickkontroll med mindre främjöl som notering.

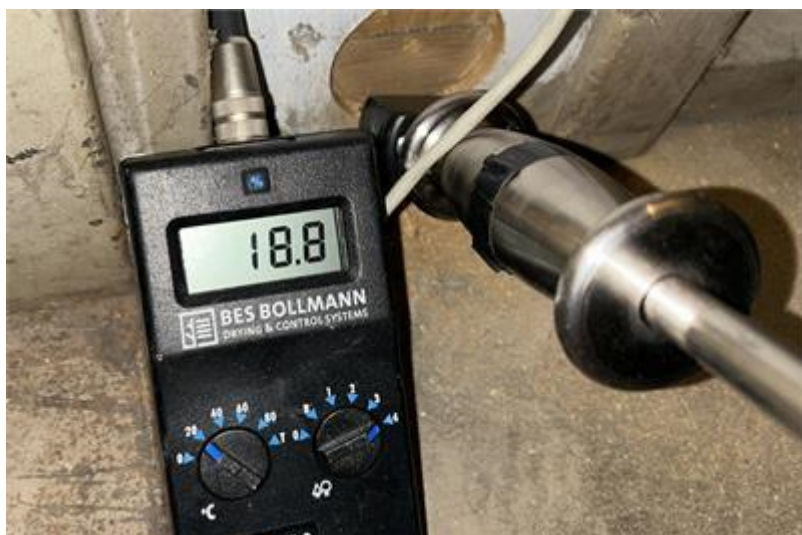
Fuktanvisning i taket. (Betongvalv)  
Rostig armering synlig i taket.  
Putssläpp i bl.a. taket.

Kontroll av konstruktionen gjordes via stickprovsmässig håltagning i trapphall (vägg).  
Vid kontroll av konstruktionen upplevdes ingen avvikande lukt och fuktvärden strax över gränsvärde uppmättes.  
Fuktkvoten uppmättes till 18-19% i väggregel.  
Risk för mikrobiell tillväxt föreligger vid en fuktkvot på 17% och rötskador >28%.

För att utreda orsaken av bristerna rekommenderas en fördjupad undersökning, vilket oftast resulterar i ett åtgärdsförslag.

Vanligen rekommenderas säkerställa det utvändiga fuktskyddets funktion.
