# Besiktningsprotokoll

Anticimex Försäkringsbesiktning i samarbete med Fastighetsbyrån

| Fastighetsadress:<br>Lillevångsvägen 17 | |

| Besiktningsdatum:<br>2025-07-21 | Protokollnummer:<br>69122534 |

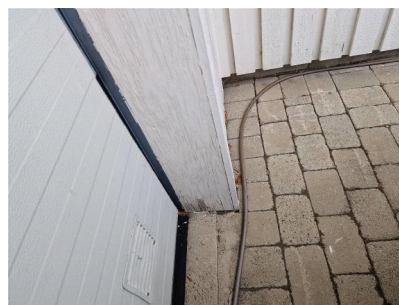
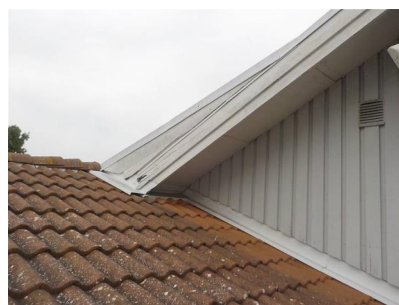
Mindre rötskador förekommer i fasadpanelens nederkant på bostadsdelens södergavel.

Något större rötskador finns i vindskena på samma gavel.

Dessa bedöms dock i dagsläget inte ha lett till bakomliggande skador.

Begynnande målnings/underhållsbehov förekommer gällande delar av fasadpanel/virke.

Mer påtagligt målningsbehov finns gällande smygbrädor intill garagporten.

För att undvika följdskador kan rötskadad träpanel bytas ut.

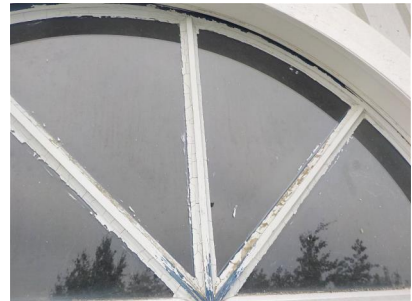
Vindsfönster är begynnande behov av målning/underhåll.

Fönster där målningsbehov finns riskerar att få fukt- och rötskador på grund av sämre vattenavvisande förmåga.

För att öka livslängden på fönster rekommenderas målning och underhåll.

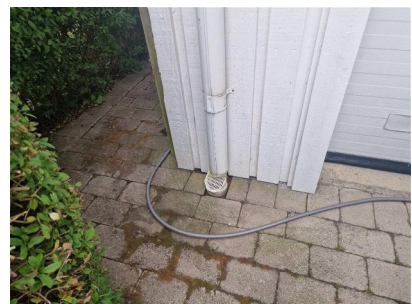
Hängrännor är till en del i behov av rensning.

Stuprör mot sydväst (garagedelen) är bristfälligt anslutet till markledning. Lövsilen är trasig.

Ovanstående kan medföra en ökad fuktbelastning på grundmur/sockel som i sin tur kan leda till fuktrelaterade skador. Byt lövsil.

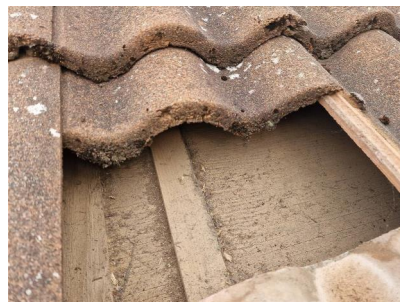
Underlagstaket består av träfiberskivor (typ Plywood).

Då underlagstaket består av träfiberskivor utan yttre täckning av papp under takbeklädnaden, finns risk att regnvatten/snö tränger in vid ogynnsam väderlek i skivskarvar, rör genomföringar och anslutningar mot takfönster med läckage som följd.

Med tiden kan även träfiberskivorna drabbas av fuktskador.

Vad som är viktigt att tänka på som ägare till ett hus/byggnad med denna typ av underlagstak är att man håller yttertaket under uppsikt så att skadade takpannor, plåtbeslag etc. byts vid ev. skador på dessa delar.

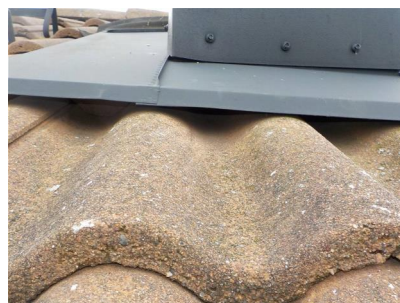
Plåtbeslag på skorstenen är inte klippt/profilerad efter takpannorna vilket vid ogynnsam väderlek kan leda till ökad fuktbelastning på underlagstaket.

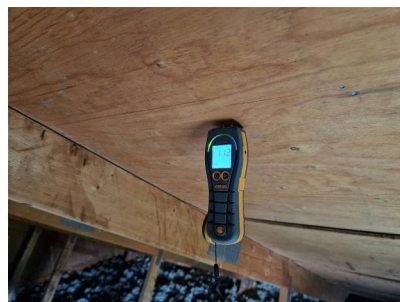
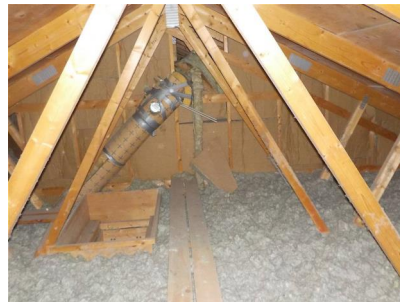
Vid kontroll av vinden uppmättes fuktvärden under kritisk fuktnivå för mikrobiell tillväxt

Fuktkvoten i underlagstak/takbjälkar uppmättes vid besiktningstillfället till ca 11 %.

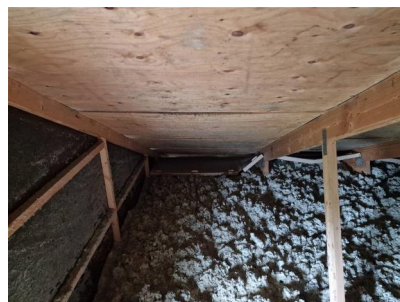
En del vindavvisare av papp släpper något i infästning.  
(Fyller dock sin funktion).

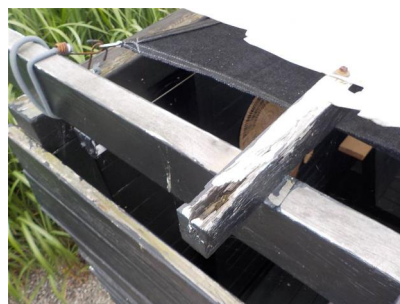
Plasttaket är av äldre datum.  
Skador/otätheter förekommer.  
Rötskador noterades i takläkt mot väster.

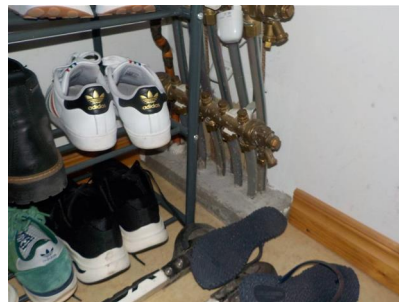
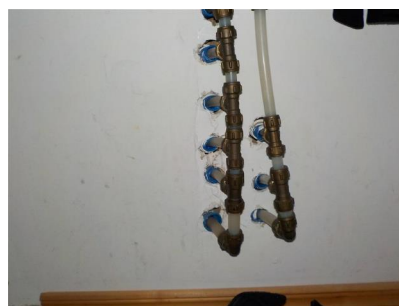
Här finns fördelningspunkter för golvvärme och vatten placerade. (Godkänt utförande år 1999).

Man kan med fördel komplettera med elektroniskt fuktalarm i anslutning till rörkopplingar för att lättare upptäcka eventuella framtida läckage.

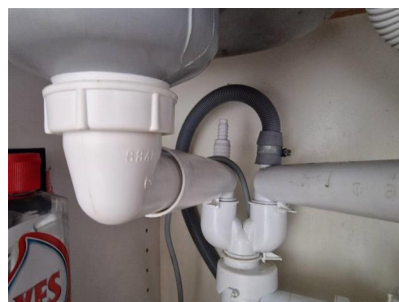
Upphångningsbygel finns inte på avloppslangen från diskmaskinen. När upphångningsbygel inte finns ökar risken för brott på slangens med läckage som möjlig följd. För att hindra brott på avloppsslangen rekommenderas komplettering av upphångningsbygel.

Vattenrör/slangar är inte fixerade/fästa i väggen. När vattenrör inte är fixerade kan kopplingarna lossna pga. vibrationer med läckage som följd. Fäst slangar på lämpligt sätt.
