# Besiktningsprotokoll

Anticimex Försäkringsbesiktning i samarbete med Fastighetsbyrån

| Fastighetsadress:<br>Rapsstigen 21 | |

| Besiktningsdatum:<br>2025-07-23 | Protokollnummer:<br>69104965 |

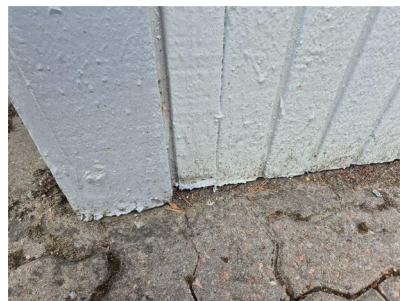
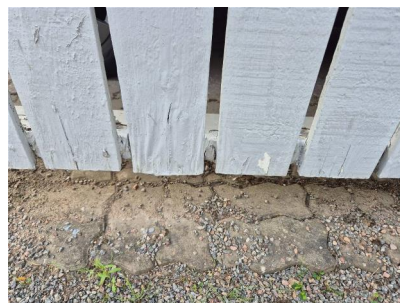
Fasadbeklädnaden på carport har rötskador.

Rötskador finns i fasadpanelen. Dessa bedöms dock inte ha lett till bakomliggande skador.

För att undvika följdskador kan rötskadad träpanel bytas ut.

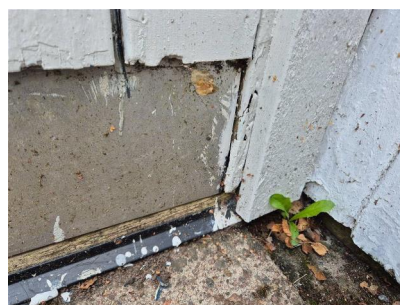
Rötskador finns i dörrkarm till förråd.

Dessa bedöms inte ha lett till bakomliggande skador men man bör byta dörr/dörrkarm.

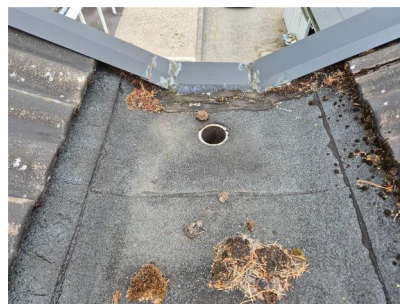
Inbyggda stuprör finns på taket

Eftersom vatten från taket avleds med invändiga stuprör finns en ökad risk för fuktskador i omkringliggande konstruktioner. Vanliga orsaker till fuktskador är läckage i skarvar på stuprör eller igensatta takbrunnar.

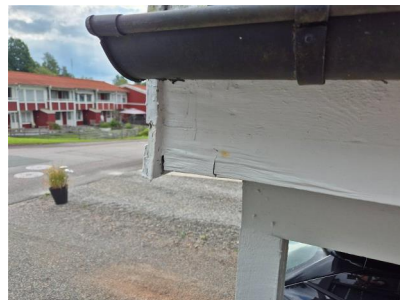
Rötskador finns i takkonstruktionen på carport.

Rötskador i träkonstruktioner är ett tecken på bristande fuktskydd/hög fuktpåverkan, som även kan leda till fuktrelaterade skador i bakomliggande konstruktioner.

Vi rekommenderar att man kontrollera orsaken och åtgärda rötskadorna.

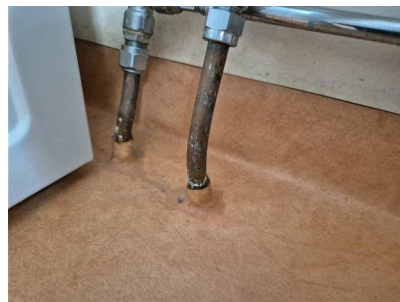
Rör genomföring finns i golv.

Rör genomföringar i golv medför en ökad risk för att vatten tränger ner i omkringliggande konstruktioner och orsakar fuktskador. Vid uppbyggnaden av utrymmet var detta tillåtet och utförandet anses därför vara fackmässigt utfört. I dagens branschregler är detta inte längre tillåtet.
