Hunnebo 1:10

Torggatan 14

| Uppdragsnummer | P4684 |
| Besiktningsdatum | 2025-07-21 |

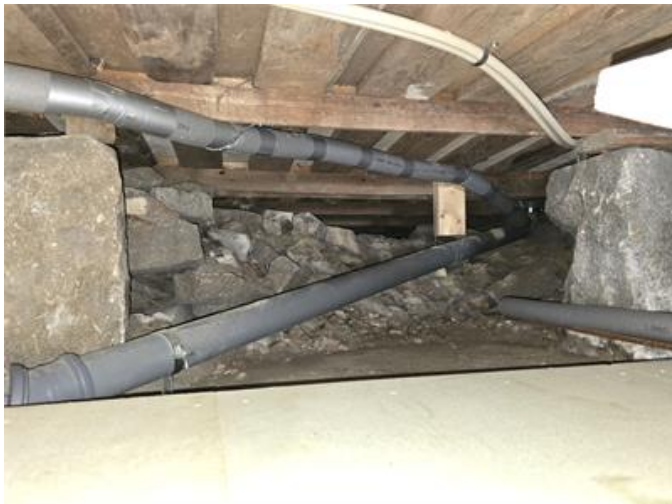
| Besiktningsresultat | | | | | |
|---|---|---|---|---|---|
| Torpargrund/Grovkällare | | | X | | Torparrunder är generellt ansett som riskkonstruktion för fuktskador.<br>Något fuktig miljö upplevdes. Ingen avvikande lukt noterades vid besiktningsstillfället.<br>Mikrobiell påväxt finns på blindbottenbrädor.<br>Spår av fritt vatten noteras.<br>Fuktvärden över gränsvärde uppmättes i bjälklaget.<br>Se kommentar/riskanalys samt bilaga "Kontroll av konstruktion". |

Torpargrund: Översiktsbild.

Något fuktig miljö upplevdes. Ingen avvikande lukt noterades vid besiktningstillfället.  
Mikrobiell påväxt finns på blindbottenbrädor.  
Spår av fritt vatten noteras.

Kontroll av konstruktionen utfördes genom stickprovsmässig fuktkvotsmätning i syll och golvreglar.  
Fuktvärden över gränsvärde för mikrobiell tillväxt uppmättes.  
Fuktkvoten i uppmättes till 23 - <28%.  
Risk för mikrobiell tillväxt föreligger vid en fuktkvot på 17% och rötskador >28%.

Torpargrunder är generellt ansett som en riskkonstruktion för fuktskador. På grund av förhöjd fuktstatus, dels orsakad av fuktvandring från marken och dels orsakad av uteluft som släpps in i grunden (främst under den varma tiden av året), kan fuktskador/mikrobiell tillväxt med negativ inverkan på såväl byggnaden som inomhusmiljön uppstå. Det rekommenderas att denna besiktning kompletteras med en fördjupad undersökning för att utreda orsaken samt omfattningen av de fuktrelaterade skadorna/bristerna. En sådan utredning resulterar oftast i ett åtgärdsförslag. Det rekommenderas även att göra resten grunden tillgänglig för vidare kontroll.

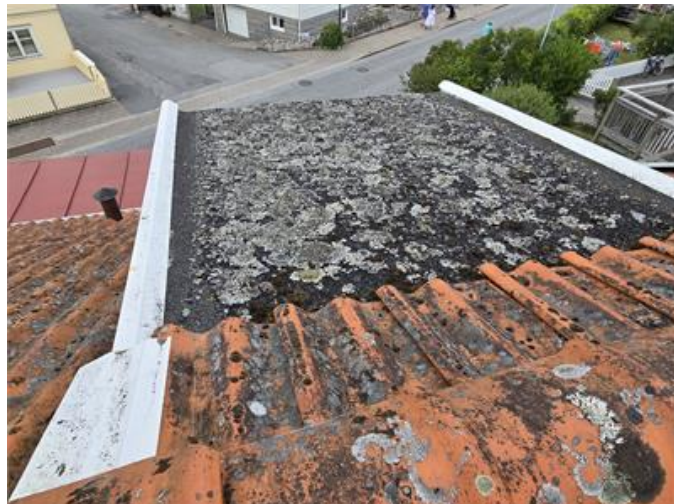
| Besiktningsresultat | | | | | |
|---|---|---|---|---|---|
| Tak | | X | | | Mossa börjar få fäste, bör avlägsnas.<br>Otätheter noteras mellan vindskiveplåtar/pannor.<br>Nocktätning samt takfotsplåt finns ej.<br>Väderskydd finns ej på murstock.<br>Tak svackar något.<br>Se kommentar/riskanalys. |

Tak: Mossa på takkupa.

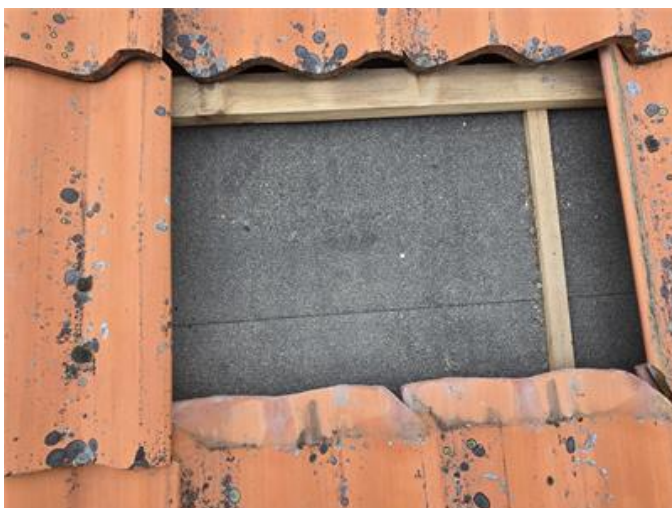
Tak: Stickprovskontroll under pannnor.

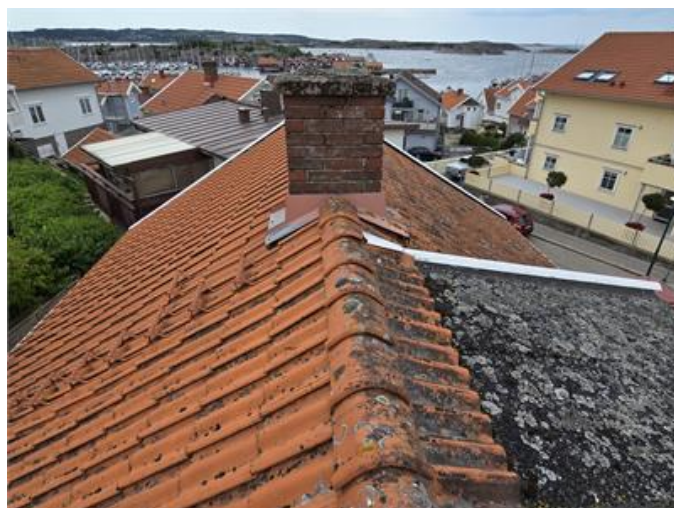
Tak: Översiktsbild.

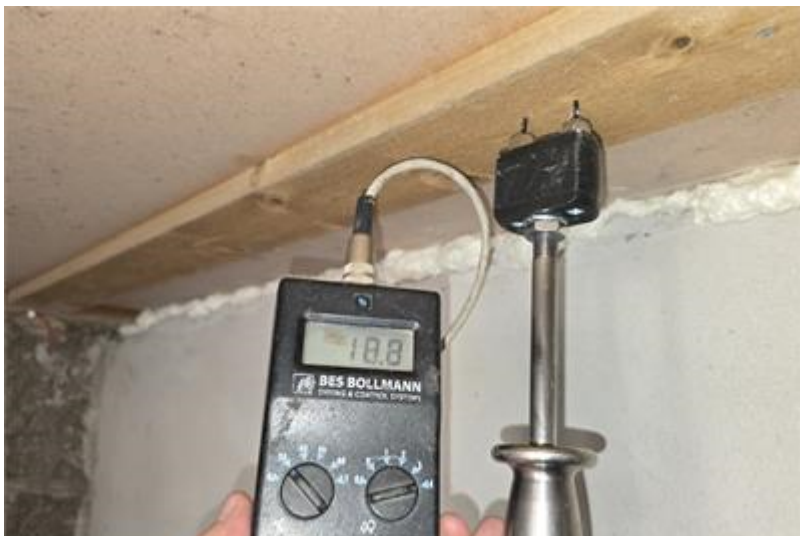
Mikrobiell påväxt på blindbottensskivor noterades.

Fuktvärden över gränsvärde för mikrobiell tillväxt uppmättes.

Fuktkvoten i uppmättes till 18-19%.

Risk för mikrobiell tillväxt föreligger vid en fuktkvot på 17% och rötskador >28%.

Plintgrunder är generellt ansett som en riskkonstruktion för fuktskador då utomhusmiljö råder. Träbjälklaget riskerar på grund av naturlig fuktpåverkan att drabbas av fuktskador/mikrobiell tillväxt med negativ inverkan på såväl byggnaden som inomhusmiljön. Det är av erfarenhet gynnsamt att säkerställa en god ventilation under byggnaden, man bör inte sätta för grundläggningen med skivor. Vidare är det vanligt att plintar rör sig och orsakar skevheter i bjälklaget, med sneda golv, golvsvikt sprickbildning i ytskikt som påföljd.
