# Besiktningsprotokoll

Anticimex Försäkringsbesiktning i samarbete med Fastighetsbyrån

| Fastighetsadress:<br>Jägmästarhöjden 5 | |

| Besiktningsdatum:<br>2025-07-23 | Protokollnummer:<br>69129424 |

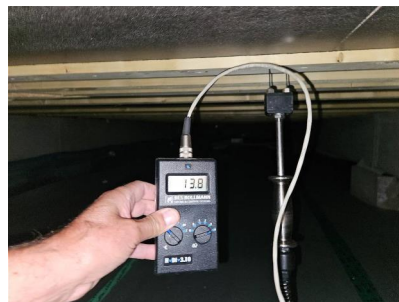
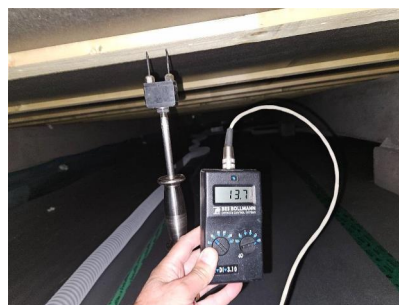
#### Utvändigt / Krypgrund

Krypgrund med installerad avfuktare.

Risk för mikrobiell tillväxt föreligger om den relativa fuktigheten (RF) i den omgivande luften är över 75 % vilket i furuvirke motsvarar en fuktkvot (FK) på 17 %.

Fuktkvoten uppmättes till mellan 13,7 & 13,8 % FK.

I husets krypgrund finns en krypgrundsavfuktare installerad. Syftet med denna installation är att genom avfuktning hålla fuktigheten i krypgrunden på en så låg nivå att ingen tillväxt av mikroorganismer är möjlig. För att detta ska fungera är det viktigt att installationen servas årligen med bland annat filterbyte och kontroll av inställningar så att fuktigheten inte stiger.

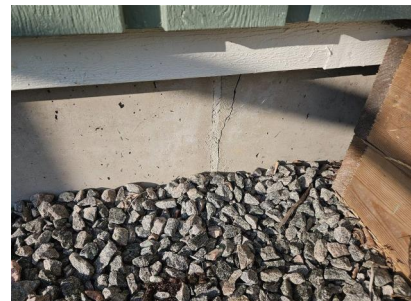
Delar av sockeln är obesiktad då altanen döljer den bakomliggande konstruktionen.

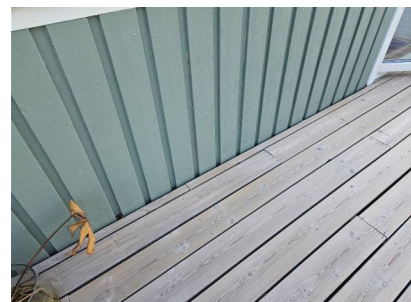
### Utvändigt / Fasad

Inget allmänt att notera.

Vid nästa ommålning bör närmsta trallbräda demonteras för att även kunna måla ändträ på panelen.

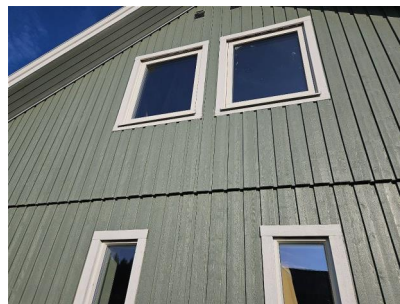
### Utvändigt / Fönster

Överbleck saknas ovan fönster.

Avsaknad av bleck ovanför fönster medför en ökad risk för att vatten kan rinna in och orsaka fuktrelaterade skador i omkringliggande konstruktioner.

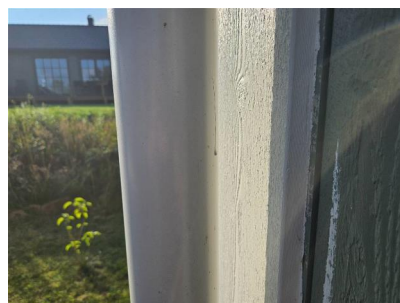
### Utvändigt / Hängrännor / Stuprör

Fals på stuprör vänd mot fasad.

Falsen på stuprören kan med fördel vändas ut från fasaden för att lättare se om röret blivit skadat efter vinterns påfrestningar samt för att undvika skador på fasad vid ett eventuellt läckage.

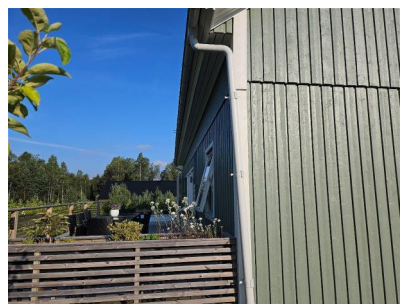
Stuprör är inte anslutet till markledning och är bristfälligt monterat.

Stuprör som inte är anslutet till markledning och bristfälligt monterat kan medföra en ökad fuktbelastning på grundmur/sockel som i sin tur kan leda till fuktrelaterade skador.

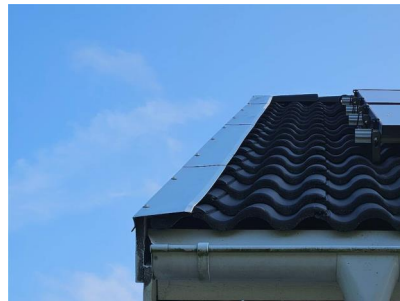
### Utvändigt / Tak

Vindskiveplåt på takutsprång är för kort.

Vindskiveplåt är inte tillräckligt långt utdragen över takpannorna. Detta kan leda till att regnvatten kan rinna in i takkonstruktionen som i sin tur kan orsaka mikrobiella skador (angrepp av mikroorganismer) i takbrädor och takstolar.

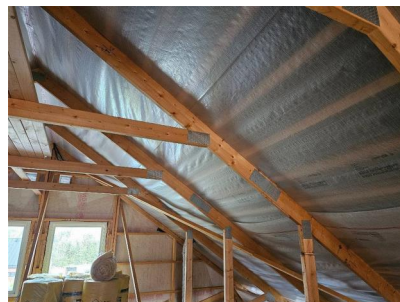
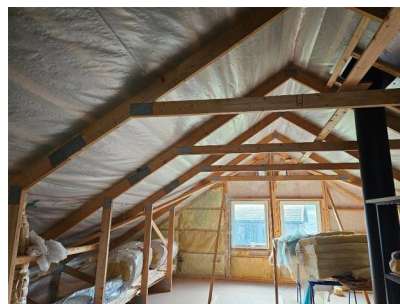
### Utvändigt / Vind

Underlagstaket består av armerad plastfolie.

Eftersom underlagstaket består av armerad plastfolie finns risk vid ogynnsam väderlek att regnvatten/snö tränger in under den yttre takbeläggningen och ner mellan plastöverlapp eller i andra otätheter med läckage på vindsutrymmet som följd.

Utrymmet är förberett för att inredas till boutrymme men var inte färdigställt vid besiktning

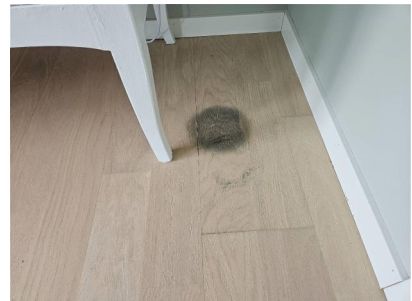
### Entréplan / Vardagsrum

Missfärgning förekommer lokalt på golvbeläggningen.

Detta bedöms dock vara av estetisk karaktär.

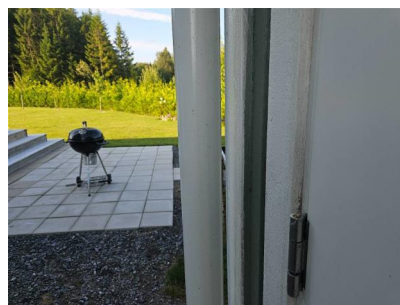
#### Utvändigt / Hängrännor / Stuprör

Fals på stuprör vänd mot fasad.

Falsen på stuprören kan med fördel vändas ut från fasaden för att lättare se om röret blivit skadat efter vinterns påfrestningar samt för att undvika skador på fasad vid ett eventuellt läckage.

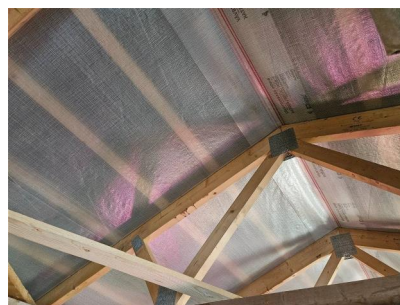
### Utvändigt / Vind

Underlagstaket består av armerad plastfolie.

Eftersom underlagstaket består av armerad plastfolie finns risk vid ogynnsam väderlek att regnvatten/snö tränger in under den yttre takbeläggningen och ner mellan plastöverlapp eller i andra otätheter med läckage i utrymmet som möjlig följd.
