# Besiktningsprotokoll

Anticimex Försäkringsbesiktning i samarbete med Fastighetsbyrån

| Fastighetsadress:<br>Älgstigen 5c | |

| Besiktningsdatum:<br>2025-07-22 | Protokollnummer:<br>69119853 |

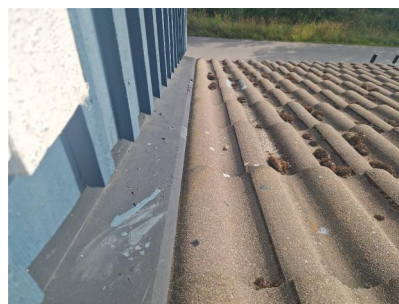
Yttertaket är äldre.

Takpannor, plåtdetaljer och underlagspapp har enligt vår bedömning en begränsad livslängd. Eftersom husets taktäckning är äldre har det ett minskat motstånd mot vatteninträngning. Detta i sin tur kan leda till fuktskador på träläkt och vidare ner i underliggande konstruktioner.

Anslutningen mellan tak och vägg är bristfälligt utförd.

- Plåt täcker bristfälligt över takpannor.
- Se notering (vind 1-plan)

Detta medför risk för att regnvatten kan rinna in mellan anslutningen och väggen, vilket i sin tur kan leda till mikrobiella skador (angrepp av mikroorganismer) i tak- och väggkonstruktioner.

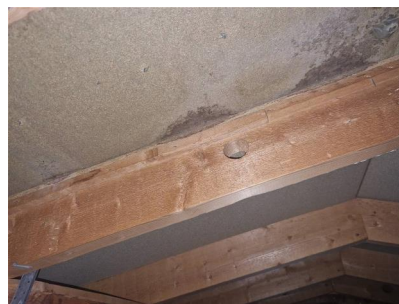
Underlagstaket har fläckar.

- Inga förhöjda fuktvärden uppmättes. 9 % fuktkvot.

Fuktfäckor kan bero på olika saker, och kan vara ett tecken på en tidigare eller ett pågående läckage.

- Se notering tak.

Vi rekommenderar en fördjupad undersökning för att bedöma orsak och omfattning.

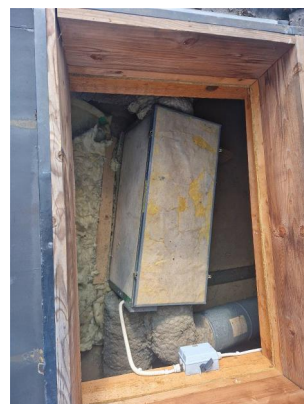
Vid kontroll av vinden uppmättes fuktvärden under kritisk fuktnivå för mikrobiell tillväxt och en normal lukt upplevdes. Fuktkvoten i underlagstak/takbjälkar uppmättes till 9 %.

- Ventilationsaggregat finns på vinden.

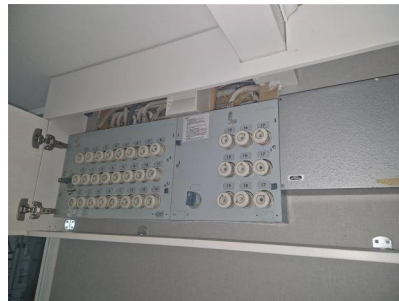
El-centralen har jordfelsbrytare.

Jordfelsbrytare finns installerad vid elcentralen.

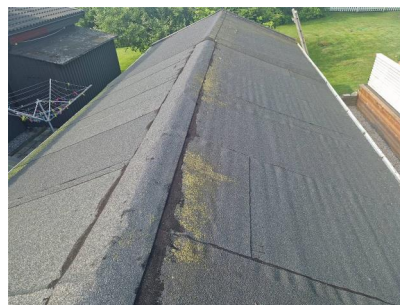
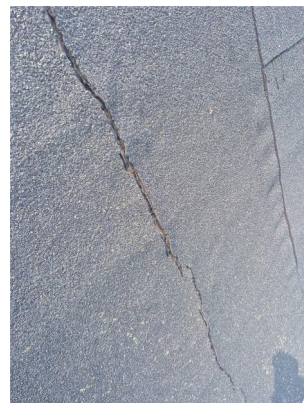
Det ända jag ser som akut är garagetak. Det ända som krävs där är ny takpapp.

Takpappen har blåsor och sprickor.

Blåsor och sprickor på takpappen innebär att fuktskyddet har nedsatt funktion, vilket kan leda till fuktskador i underliggande konstruktioner.

Vi rekommenderar att du kontaktar en takläggare för en fördjupad undersökning för att bedöma orsak och omfattning.

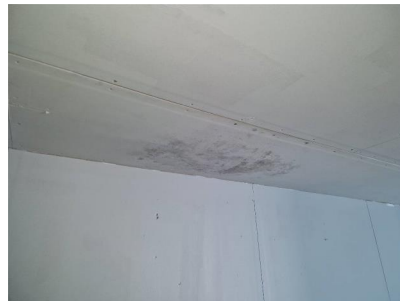
Taket har fuktfläckar.  
- Se notering tak.

Fuktfläckar kan bero på olika saker, och kan vara ett tecken på en tidigare eller en pågående fuktskada.

Vi rekommenderar en fördjupad undersökning för att bedöma orsak och omfattning.
