# Besiktningsprotokoll

Anticimex Försäkringsbesiktning i samarbete med Fastighetsbyrån

| Fastighetsadress:<br>Carlsforsliden 15a | |

| Besiktningsdatum:<br>2025-07-21 | Protokollnummer:<br>69111611 |

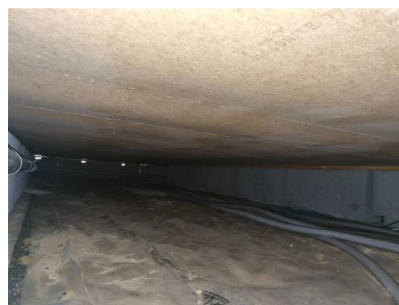
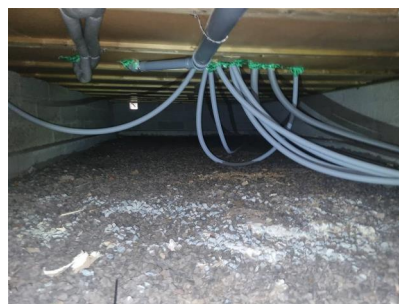
#### Utvändigt / Krypgrund

Vid kontroll av konstruktionen i krypgrund uppmättes fuktvärden under kritisk fuktnivå för mikrobiell tillväxt och normal lukt upplevdes.

Golvbjälklaget ovan den uteluftsventilerade krypgrunden riskerar att drabbas av fuktskador på grund av naturlig fuktpåverkan. Detta kan i sin tur leda till mikrobiella skador (angrepp av mikroorganismer) som kan leda till att mikrobiell lukt sprids till boendemiljön.

Fuktkvoten uppmättes till 13 %.

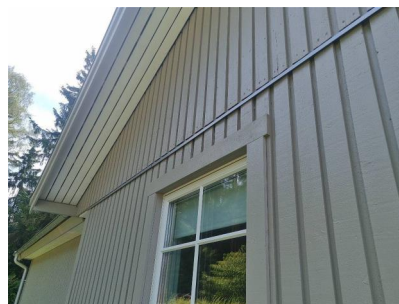
### Utvändigt / Fönster

Överbleck saknas på fönster.  
Bra kan vara att hålla koll på dessa.

Säkerställ även att det är tätt mellan fönsterbleckens gaveluppvik och smyg.
