# Besiktningsprotokoll

Anticimex Försäkringsbesiktning i samarbete med Fastighetsbyrån

| Fastighetsadress:<br>Marinavägen 2 | |

| Besiktningsdatum:<br>2025-07-11 | Protokollnummer:<br>69109392 |

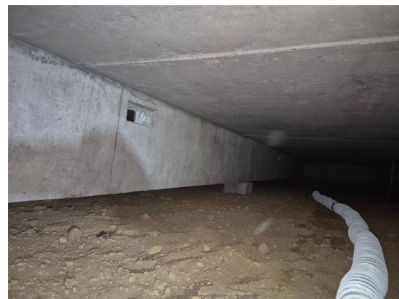
En en avvikande lukt upplevs i krypgrunden.

För att utreda orsaken till och omfattningen av den avvikande lukten rekommenderas att en fördjupad undersökning utförs.

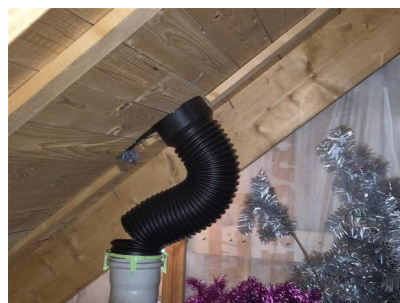
Slangen till avloppsavluftningen har lossnat.

Avloppslukt noteras i utrymmet.
