# Besiktningsprotokoll

Anticimex Försäkringsbesiktning i samarbete med Fastighetsbyrån

| Fastighetsadress:<br>Bogårdsvägen 12 | |

| Besiktningsdatum:<br>2025-07-24 | Protokollnummer:<br>69131657 |

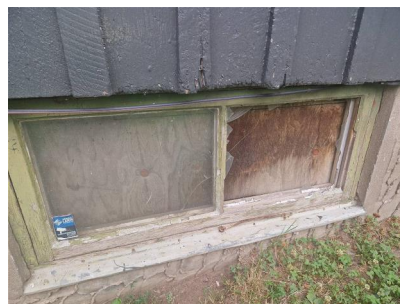
Källarfönstren är i behov av underhåll.  
Vissa glastrutor är trasiga.

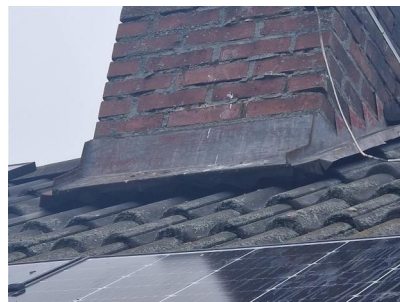
Skorstensplåten är rostig samt är otät mot takpannorna.

Risk finns att vatten kan tränga in och orsaka fuktrelaterade skador på underliggande konstruktioner.

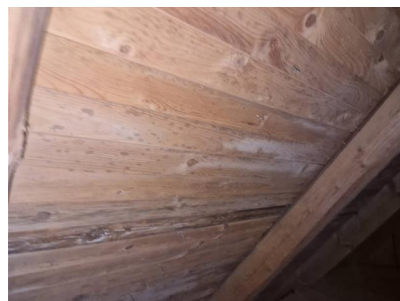
På vinden noterades mikrobiell påväxt. Detta indikerar att vinden tillförs fukt inifrån bostaden. För att åtgärda detta rekommenderas att ventilationen i bostaden förbättras samt att eventuella otätheter i vindsbjälklaget tätas.

Mikrobiell påväxt finns på underlagstaket.  
Luckor till vindsutrymmen är otäta.

Detta kan vara ett tecken på att vinden tillförs fukt inifrån bostaden.  
Observera att besiktning av bostadens ventilationssystem inte har ingått i uppdraget.

För att komma tillrätta med detta kan fukttillförseln inifrån bostaden behöva minskas. Det kan göras genom att ventilationen i bostaden förbättras samt att eventuella otätheter i vindsbjälklaget (tak-/väggvinklar, taklucka med mera) tätas. Läs Anticimex faktablad om ouppvärmda vindsutrymmen för tips och råd.

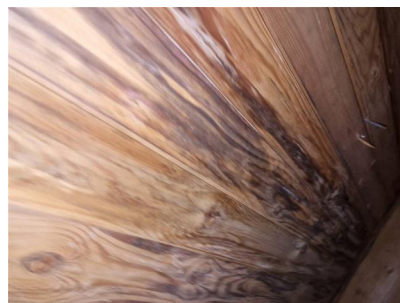
Lokala missfärgningar finns på underlagstaket.  
Fuktindikering utfördes på missfärgningarna utan anmärkning.

Dessa anses vara sedan innan takomläggningen.

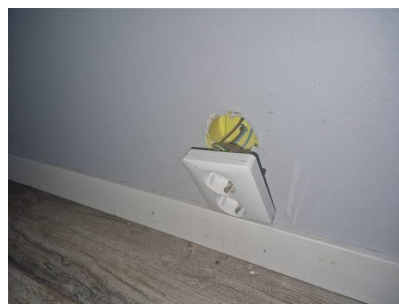
Ett vägguttag är löst monterat.

Kontakta fackman för åtgärder.

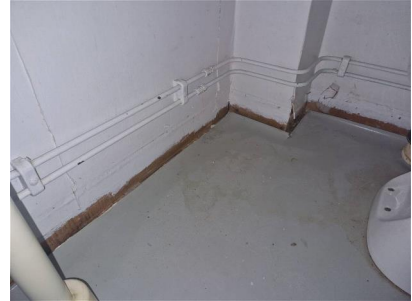
Utrymmet är under renovering. Golvmattan är otät.

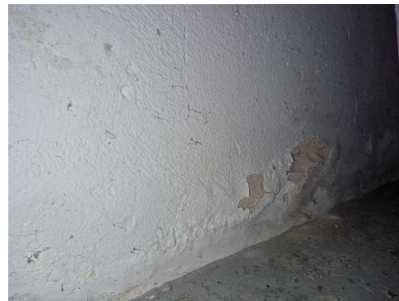
Puts- och färgsläpp finns lokalt på källarväggar.

Puts- och färg som släppt från underlaget invändigt på källarytterväggarna är ett tecken på att källarens utvändiga fuktskydd inte längre fungerar tillfredsställande.

Vill man åtgärda detta måste källarens utvändiga fuktskydd förbättras. Läs Anticimex faktablad om källare för tips och råd.

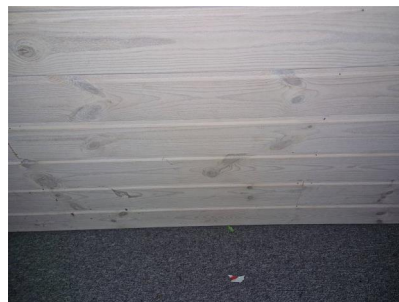
I ett rum i källaren finns påreglade väggar och vid kontroll av konstruktionen uppmättes där förhöjda fuktvärden. Man bör allmänt undvika organiska material mot väggar och golv i källare.

Ena ytterväggen samt en innervägg är påreglade.

Vid kontroll av konstruktion mättes fuktkvoten i nederkant av ytterväggens påreglade konstruktion till mellan 19-20 %. Det finns risk för mikrobiell tillväxt om den relativa fuktigheten (RF) i luften är över 75 %, vilket i gran- och furuvirke motsvarar en fuktkvot (FK) på ca 17 %.

Det rekommenderas att alla organiska/täta material mot källarens väggar och golv rivs ut och ersätts med fukt- och luftsäkra konstruktioner. Observera att rekommendationen gäller hela källaren.

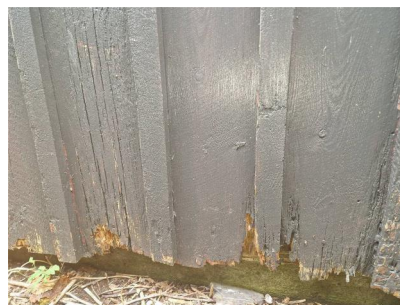
Lokala rötskador finns i fasaden samt i port, dörr och fönster.

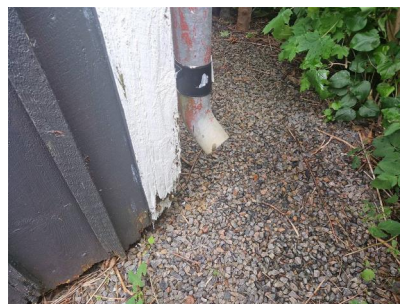
Hängränna saknas åt sydväst.  
Stupröret åt öster är inte anslutet till markledning.  
Marken lutar in mot byggnaden.

Bristerna kan medföra en ökad fuktbelastning på grundmur/sockel som i sin tur kan leda till fuktrelaterade skador.

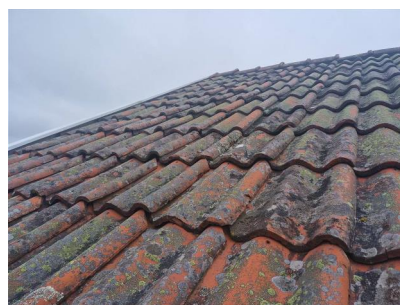
Åldern på yttertaket är okänt.  
Tegelpannorna ligger ojämnt och vissa är frostsprängda.  
Nocktätning finns inte.

Kontakta fackman för kontroll samt för bedömning av lämpliga åtgärder.

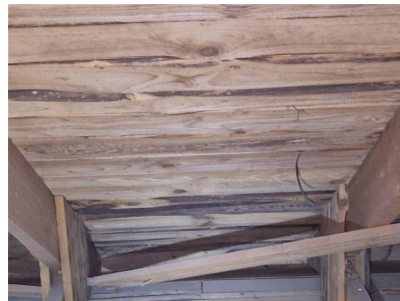
Lokala missfärgningar finns i underlagstaket.
