**Fastighetsuppgifter**

Ed 3:111

Bigatan 2

| Uppdragsnummer | C16574 |

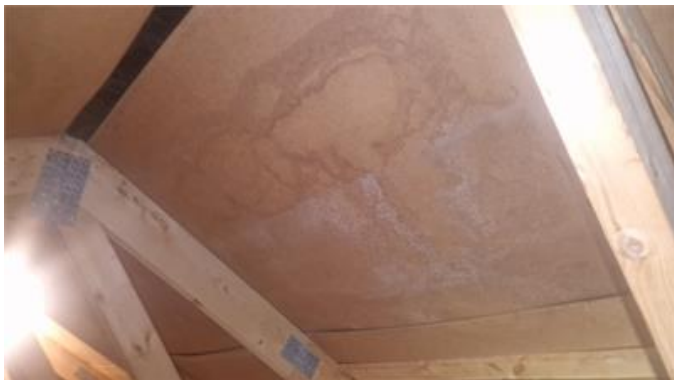
| Besiktningsresultat | | | | | |
|---|---|---|---|---|---|
| | | X | | | -Fuktfläckar förekommer på underlagstak av board, vilket är relativt normalt för konstruktionstypen. Takets insida bör regelbundet kontrolleras.<br>-Vinden besiktigad via landgång |

Bilden visar delar av vinden med  
missfärgningar/fuktfläckar på träfiberskivor

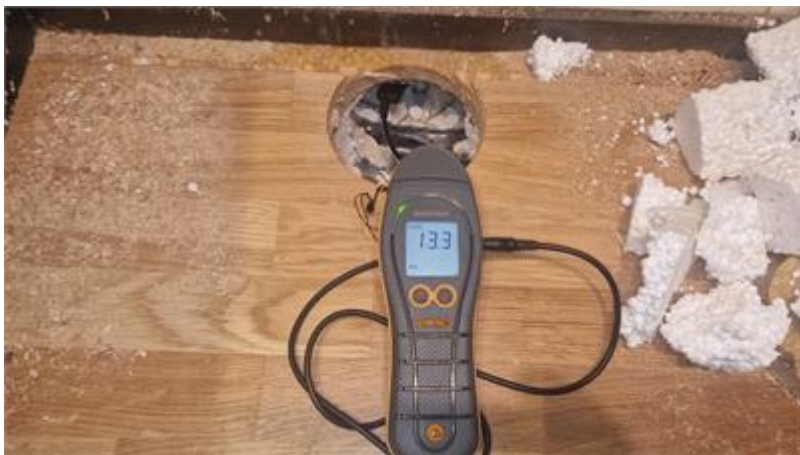
I provhål i köket under spisen uppmättes fuktkvoten i ytterväggsyll till ca 12-14%  
Det kritiska gränsvärdet för mikrobiell tillväxt brukar anges till ca 15-17% fuktkvot (FK).

Hela syllkonstruktionen ej synlig då det krävs att ett större ingrepp utförs.  
Notera att stickprovsmässig undersökning är utförd samt att mätvärden normalt sett kan variera över årstiderna.  
För att säkert fastställa konstruktionens kondition och fuktstatus måste en mer omfattande undersökning utföras.
