# Besiktningsprotokoll

Anticimex Försäkringsbesiktning i samarbete med Fastighetsbyrån

| Fastighetsbeteckning:<br>Grimman 14 | |
| Fastighetsadress:<br>Tagelgatan 13b | |

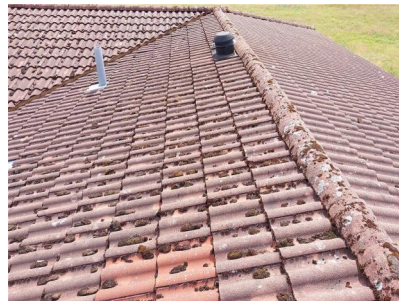
- Mosspåväxt förekommer på takpannorna.
- Pannorna har sliten ytstruktur.
- Några pannor ligger ur läge, främst vid vinkelrännan.

Brister i taktäckningen innebär risk för läckagerelaterade skador i läkt och underliggande konstruktioner.

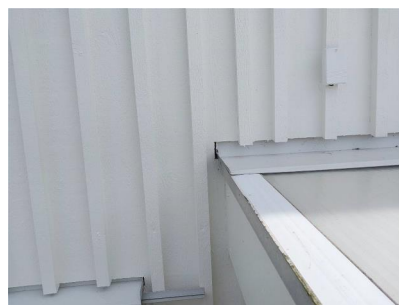
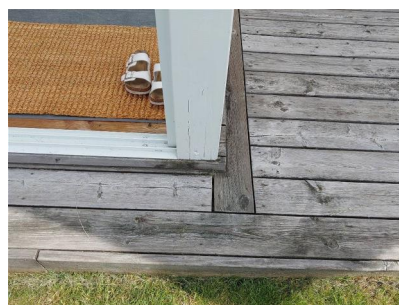
- Otäthet noterades mellan anslutningsplåtens ena gavel och fasadpanelen. Bör tätas med ändamålsenlig fog.
- Otätheter som kan innebära droppläckage förekommer i framkant av uterummets tak.
- Hörnstolpen börjar bli fuktpåverkad nedtill och kommer med tiden behöva vidgöras.

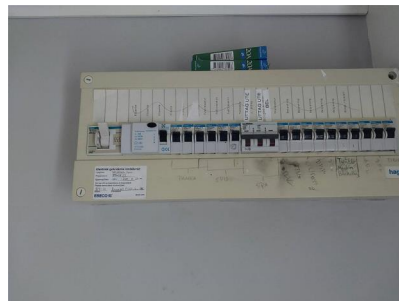
Elcentralens säkringspositioner är uppmärkta. Jordfelsbrytare finns. Inga avvikelser noterades vid stickprovsmässig funktionskontroll av jordade eluttag i kök och våtrum.

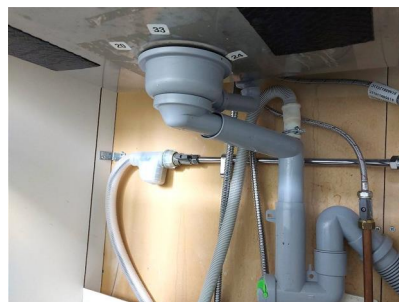
- Läckageskydd saknas i diskbänkskåpet.
- Diskmaskinens avloppsslang är inte avlastningsföranckrad och riskerar därav att släppa från sitt fäste.

Fuktindikering utan anmärkning.

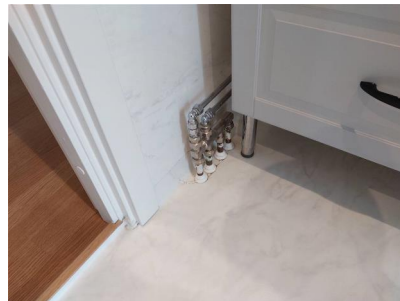
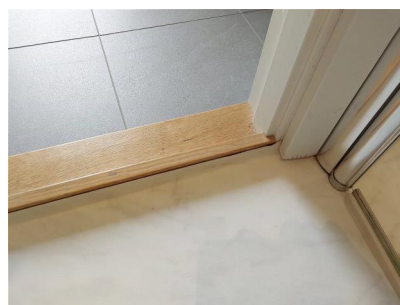
- Rörgenomföringar kvarstår i golvet efter renovering.
- Då utrymmet är litet till storleken är det viktigt att tänka på att inte vattenbegjuta dörrarna.
- Plastmattan är inte limmad mot tröskeln som angränsar till tvättstugan vilket medför en otäthet där.

Risk för fuktskador vid ovarsam hantering av vatten.

Fuktindikering utan anmärkning.

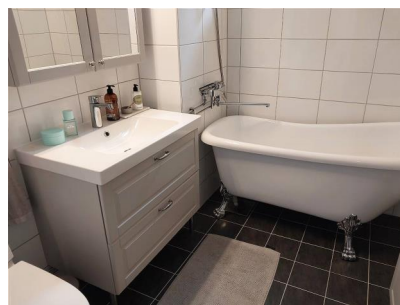
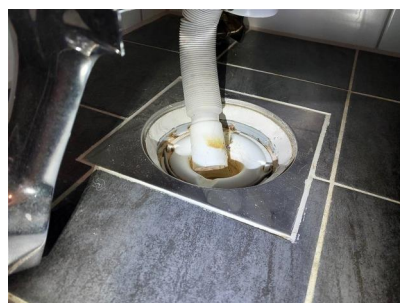
- Delar av golvet faller inte korrekt mot brunnen.
- Golvbrunnen är placerad nära väggen vilket kan ha inneburit svårigheter vid anslutning av tätskiktet.
- Mjukfog är applicerad mellan klinkerram och golvbrunn vilket gör att det inte går att se en eventuell tätskiktsanslutning.
- Rör genomföringar kvarstår i golv efter renovering.
- Fönstret är placerat i ett utsatt läge och bör ej vattenbegjutas.

Fuktindikering mot kakel och klinker som regelbundet vattenbegjuts är svårt att utföra då även det underliggande sättbruket kan ge utslag på instrumentet utan att skada föreligger. Fuktindikering har dock utförts i delar av utrymmet som ej vattenbegjuts samt i angränsande rum/konstruktioner utan avvikelser.
