# Besiktningsprotokoll

Anticimex Försäkringsbesiktning i samarbete med Fastighetsbyrån

| Fastighetsadress:<br>Kvarngatan 1 | |

| Besiktningsdatum:<br>2025-07-21 | Protokollnummer:<br>69115275 |

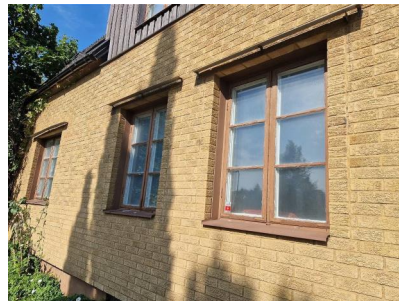
Fönster och vissa dörrar är i behov av målning/underhåll/renovering. Flera glasrutor har sprickor. Spår av fritt vatten syns runt några fönster.

Fönsterbågar och fönsterkarmar där målningsbehov finns riskerar att få fukt- och rötskador på grund av sämre vattenavvisande förmåga.

För att öka livslängden på fönster rekommenderas målning, underhåll och renovering.

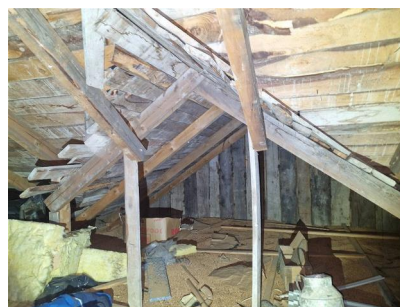
Vid kontroll av vinden uppmättes fuktvärden under kritisk fuktnivå för mikrobiell tillväxt.

Fuktkvoten i underlagstak/takbjälkar uppmättes till 10%.  
Gränsen för mikrobiell tillväxt föreligger vid 17%.
