**Fastighetsuppgifter**

Åberga 8:6

Turistvägen 657

| Besiktningsdatum | 2025-07-24 |

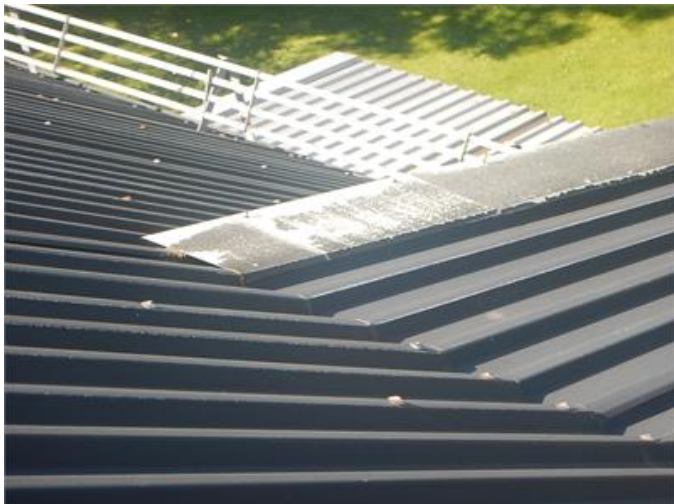
| Besiktningsresultat | | | | | |
|---|---|---|---|---|---|
| Tak | | X | | | -Plåttakets plåtspikar bör kontrolleras regelbundet för att förhindra läckage.<br>-Otätheter förekommer mellan murstock/skorstensbeslag.<br>-Färgsläpp förekommer på plåtdetaljer.<br>-Spikar har delvis krupit ur vindskiveplåtar. |

Spikar som krupit ur vindskiveplåt.

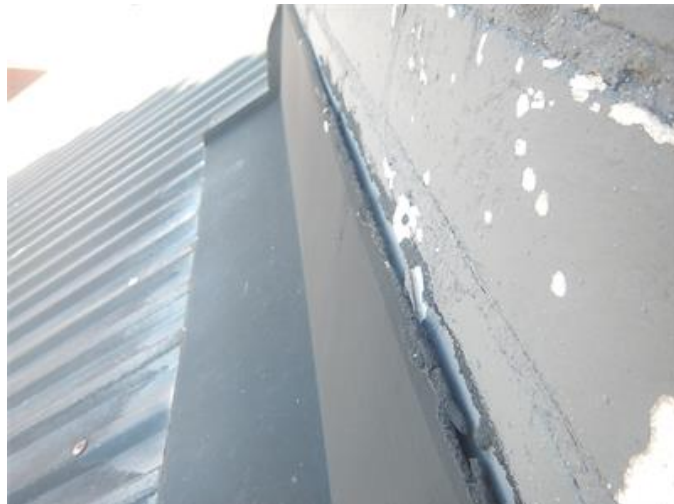
Otätthet mellan murstock och vindskiveplåt.

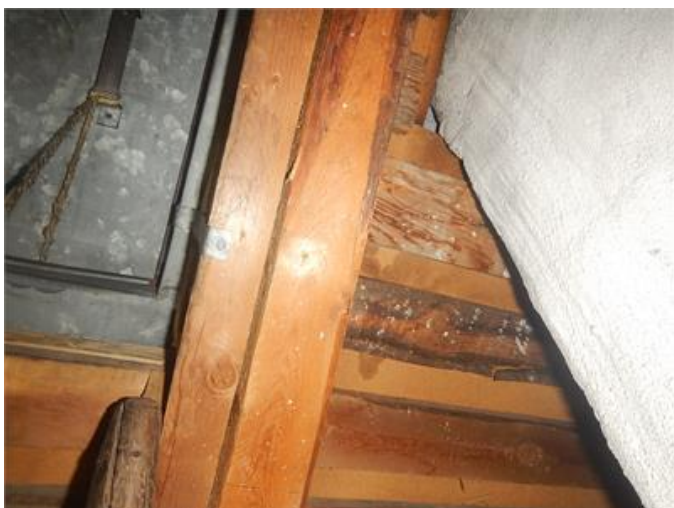
| Besiktningsresultat | | | | | |
|---|---|---|---|---|---|
| Vind | | X | | | Fuktfläckar finns på underlagstak (inga förhöjda fuktvärden uppmättes) hålls under uppsikt för eventuella förändringar. |

Fuktfläck på underlagstak mot murstock på vinden.
