Frändö 1:11

Frändö Pusslerud

| Besiktningsdatum | 2025-07-22 |
| Besiktningsföretag | OBM Besiktning Bohuslän AB |

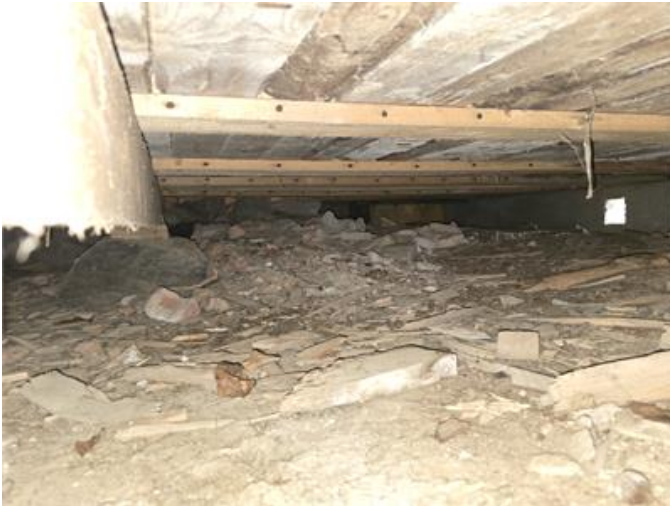
| Besiktningsresultat | | | | | |
|---|---|---|---|---|---|
| Krypgrund | | | X | | Krypgrunder är generellt ansett som riskkonstruktion för fuktskador.<br>Unken/mikrobiell lukt anas.<br>Byggspill/organsikt material noteras på marken.<br>Fuktvärden över gränsvärde uppmättes i bjälklaget.<br>Se kommentar/riskanalys samt bilaga "Kontroll av konstruktion". |

Krypgrund: Översiktsbild, byggspill/organiskt material på marken.

Unken/mikrobiell lukt anas.  
Byggspill/organsikt material noteras på marken.

Krypgrunder är generellt ansett som en riskkonstruktion för fuktskador. På grund av förhöjd fuktstatus, dels orsakad av fuktvandring från marken och dels orsakad av uteluft som släpps in i grunden (främst under den varma tiden av året), kan fuktskador/mikrobiell tillväxt med negativ inverkan på såväl byggnaden som inomhusmiljön uppstå. Det rekommenderas att göra hela grunden tillgänglig för besiktning samt att denna besiktning kompletteras med en fördjupad undersökning för att helt fastställa status på konstruktionen. En sådan utredning resulterar oftast i ett åtgärdsförslag, vanligt är att installation av krypgrundsavfuktare (adsorptionsavfuktare) rekommenderas i kombination med eventuella andra åtgärder.

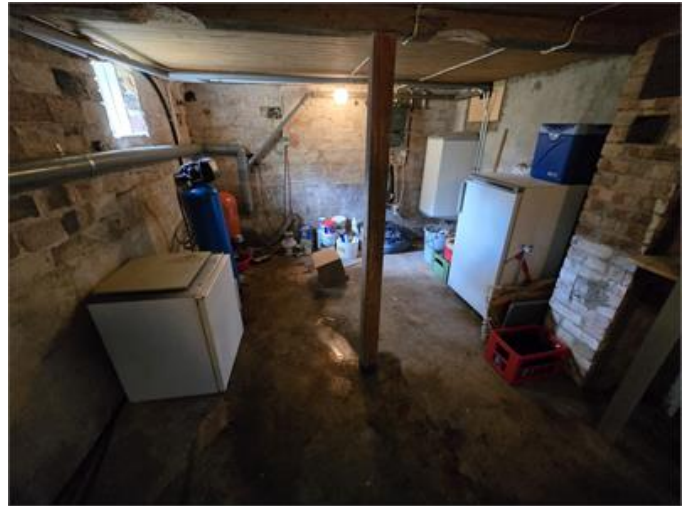
| Besiktningsresultat | | | | | |
|---|---|---|---|---|---|
| Allmänt | | | X | | Äldre grovkällare med betongplatta och motfyllda grundmurar är generellt ansett en riskkonstruktion för fuktskador.<br>Trästolpe med rötskador i nederkant stående direkt på betong.<br>Fritt stående vatten, möjligtvis från expansionskärl.<br>Vid inträde till utrymmet upplevdes avvikande mikrobiell lukt och fuktvärden över gränsvärde uppmättes.<br>Se kommentar/riskanalys samt bilaga "Kontroll av konstruktion". |

Grovkällare: Översiktsbild.

En motfylld grovkällare riskerar att utsättas för fuktpåverkan från angränsande mark. Konstruktioner och beklädnader med organiska material (träreglar mm) mot väggytor och golv bör undvikas, då fuktpåverkan och mikrobiell tillväxt (mögel/bakterier) kan uppstå, vilket kan leda till att avvikande mikrobiella lukter upplevs. Vanligen rekommenderas säkerställa det utvändiga fuktskyddets funktion samt avfuktare för att sänka den relativa luftfuktigheten i utrymmet. Organiskt material bör inte finnas i källaren.

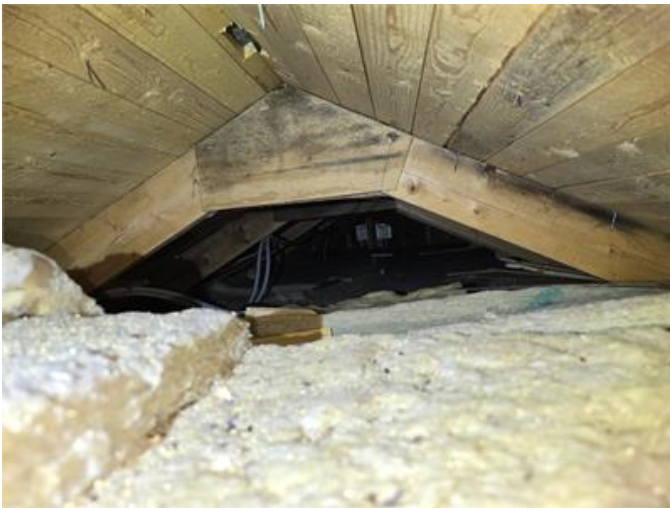
| Besiktningsresultat | | | | | |
|---|---|---|---|---|---|
| Nockvind | | X | | | Mikrobiell påväxt noteras, framförallt tillbygg del.<br>Se kommentar/riskanalys. |

Nockvind: Mikrobiell påväxt noteras, framförallt ovan tillbyggnad.

Den mikrobiella påväxten på underlagstaket indikerar att vinden periodvis tillförs eller har tillförts fukt inifrån bostaden, som den kallare delen av året riskerar att kondensera mot underlagstaket (sk konvektionsskada). För att komma tillrätta med detta måste fukttillförseln inifrån bostaden minskas. Detta kan göras genom att ventilationen i bostaden förbättras samt att eventuella otätheter i vindsbjälklaget (tak/väggvinklar, geomföringar, vindslucka mm.) tätas.

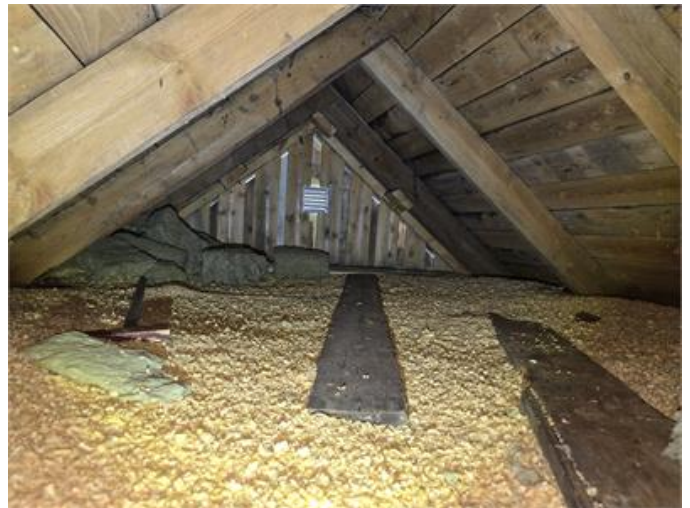
Nockvind: Översiktsbild ursprungsdel.

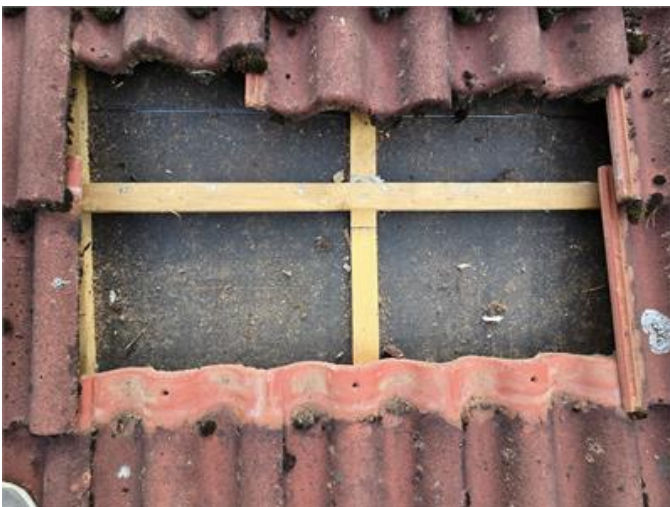
Tak: Stickprovskontroll under pannnor.

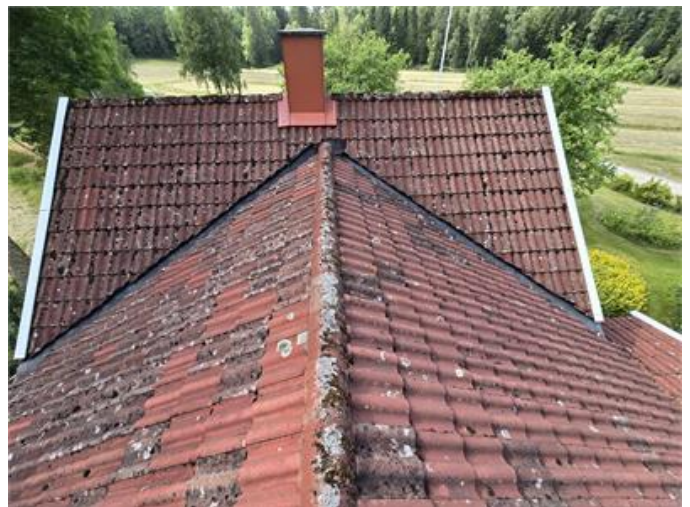
| Besiktningsresultat | | | | | |
|---|---|---|---|---|---|
| Tak | | X | | | Mossa börjar få fäste, bör avlägsnas.<br>Nocktätning samt takfotsplåt finns ej.<br>Underlagspapp på äldre del mot öst, underlagsduk på resterande.<br>Se kommentar/riskanalys. |

Tak: Översiktsbild.

Mossa binder fukt, vilket försämrar pannornas motståndskraft mot vatten och ökar risken för fuktskador i underliggande konstruktioner.

Nocktätning rekommenderas för att minska inträngning av regn/snö samt löv/skräp vianocken och därmed minskad fuktbelastning på papp och läkt.

Då takfotsplåt inte finns innebär det risk för fuktelaterade skador nedre delen av takkonstruktionen vid tex slagregn eller överfyllda rännor.

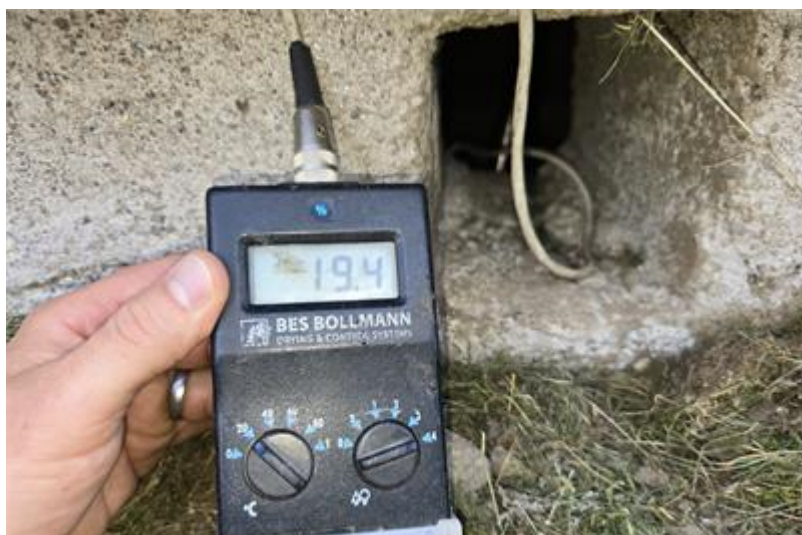
Kontroll av konstruktionen utfördes genom stickprovsmässig fuktmätning i blindbottenbräda genom ventil. Fuktvärden över gränsvärde för mikrobiell tillväxt uppmättes. Fuktkvoten i uppmättes till 19-20%. Risk för mikrobiell tillväxt föreligger vid en fuktkvot på 17% och rötskador >28%.

Krypgrunder är generellt ansett som en riskkonstruktion för fuktskador. På grund av förhöjd fuktstatus, dels orsakad av fuktvandring från marken och dels orsakad av uteluft som släpps in i grunden (främst under den varma tiden av året), kan fuktskador/mikrobiell tillväxt med negativ inverkan på såväl byggnaden som inomhusmiljön uppstå. Det rekommenderas att göra hela grunden tillgänglig för besiktning samt att denna besiktning kompletteras med en fördjupad undersökning för att helt fastställa status på konstruktionen. En sådan utredning resulterar oftast i ett åtgärdsförslag, vanligt är att installation av krypgrundsavfuktare (adsorptionsavfuktare) rekommenderas i kombination med eventuella andra åtgärder.

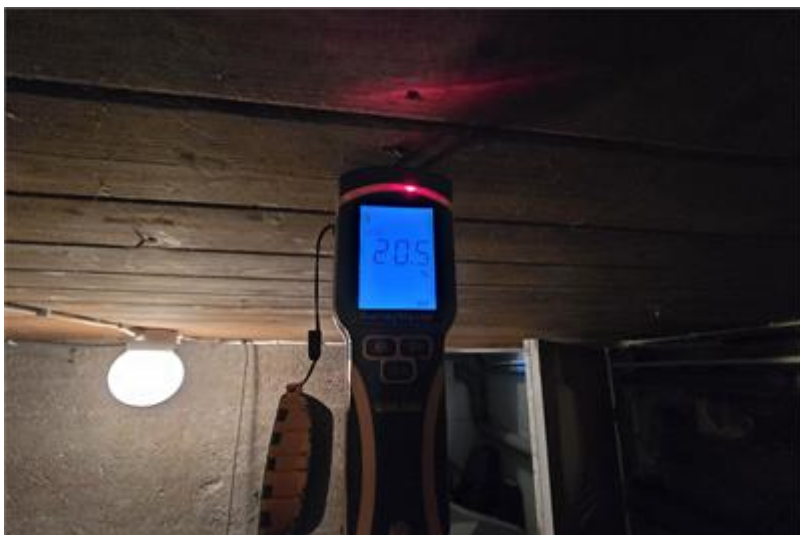
Trästolpe på betong med rötskador.  
Fritt stående vatten, möjligtvis från expansionskärl.

Kontroll av konstruktionen gjordes via stickprovsmässig fuktkvotsmätning i mellanbjälklag av trä.  
Fuktig miljö och avvikande mikrobiell lukt upplevdes i utrymmet och fuktvärden över gränsvärdet för mikrobiell tillväxt uppmättes.  
Fuktkvoten uppmättes till 18-21%.  
Risk för mikrobiell tillväxt föreligger vid en fuktkvot på 17% och rötskador >28%.

En motfylld grovkällare riskerar att utsättas för fuktpåverkan från angränsande mark. Konstruktioner och beklädnader med organiska material (träreglar mm) mot väggytor och golv bör undvikas, då fuktpåverkan och mikrobiell tillväxt (mögel/bakterier) kan uppstå, vilket kan leda till att avvikande mikrobiella lukter upplevs. Vanligen rekommenderas säkerställa det utvändiga fuktskyddets funktion samt avfuktare för att sänka den relativa luftfuktigheten i utrymmet. Organiskt material bör inte finnas i källaren.
